MUONION KUNTA

## **Muonion kuntakeskus OYK**

MAAPERÄSELVITYS

31.10.2018

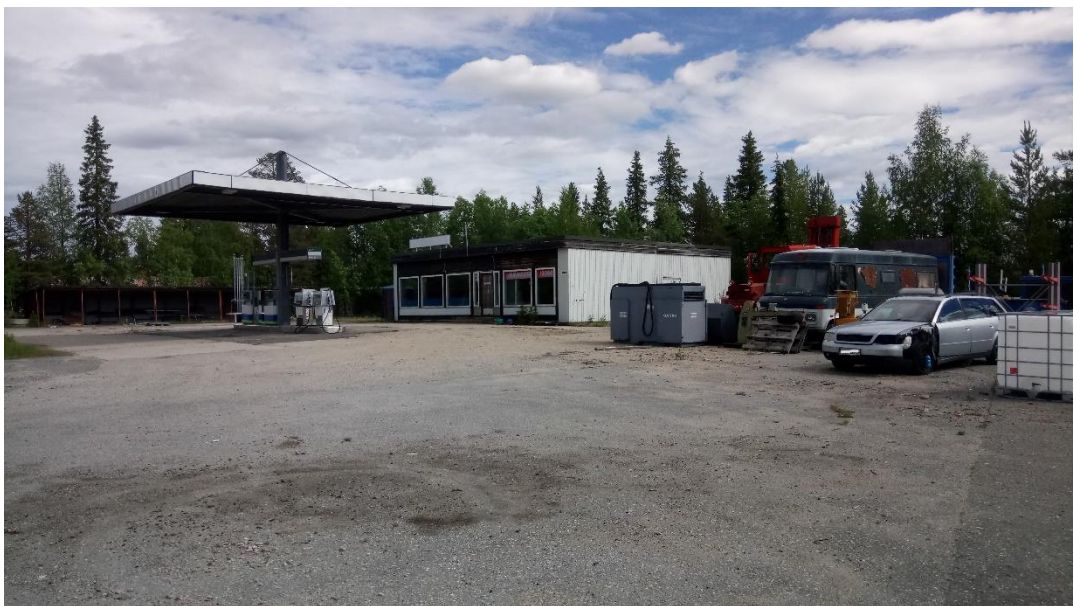
#### 1. Ent. Muonion Kone Pulkkinen ky, huoltoasema, Torniontie 100, Muonio (id 150668)

Huoltoasematoiminta toiminta on loppunut, mutta säiliöt edelleen maaperässä. Kohteessa on tehty pilaantuneen maan kunnostusta vuonna keväällä 2006. Kaivun jälkeiset jäännöspitoisuudet alittavat kunnostusta koskevan päätöksen sallitun pitoisuustason. Ympäristöhallinnon järjestelmässä kiinteistö on toimentarveluokassa "Selvitystarve"

**Kuva 1.** Entinen huoltoasema

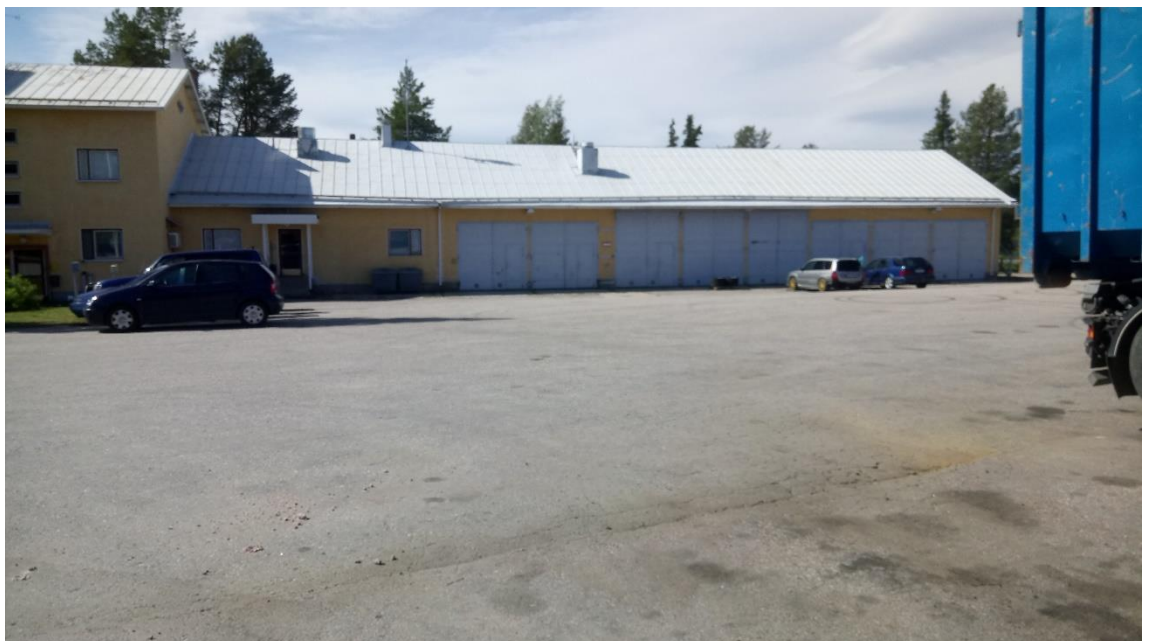
**2. E. Rantakokko Ky, autokorjaamo, ent. Tiehallinto, Lapin tiepiiri Muonion tukikohta, Torniontie 176, Muonio (ympäristöhallinnon tietojärjestelmä, id 20001387)**

Entinen tiehallinnon tukikohta, jolla on eri kiinteistötunnuksia. Kohteessa on tehty tukikohdan kunnostustöitä v. 2004, (loppuraportointi 2006), jolloin on pilaantuneita massoja poistettu 1926 m<sup>3</sup>ktr ja öljyistä vettä 30 m<sup>3</sup>. Kunnostuksen jälkeiset pitoisuustasot ovat alittaneet sallitut silloiset SAMASE-ohjearvot öljyhiilivetyjen osalta. Kloridin pitoisuus pohjavesiputkessa 1 on ollut koholla. Kohteen silloinen toimija on esittänyt kloridipitoisuuden seurantaa.

Nykyisin alueella on eri toimijoita. Hallirakennuksessa alueella toimii maanrakennusyritys/korjaamo. Polttonesteitä kohteessa ei kohteessa käsitellä/jaeta. Entisen suolavaraston alueella toimii myös maanrakennusyritys. Lisäksi päärakennuksessa toimii Rajavartiolaitos. Ympäristöhallinnon kohdeluokitus esitetty kiinteistötunnuksen yhteydessä.

Maastokäynnillä todettua. Piha asfaltoitu. Suolavaraston alueella liikennemerkkien ja kairauskaluston varastointia. Halli korjauskäytössä. Piha on siisti.

**Kuva 2.** Entinen tiehallinnon tukikohta

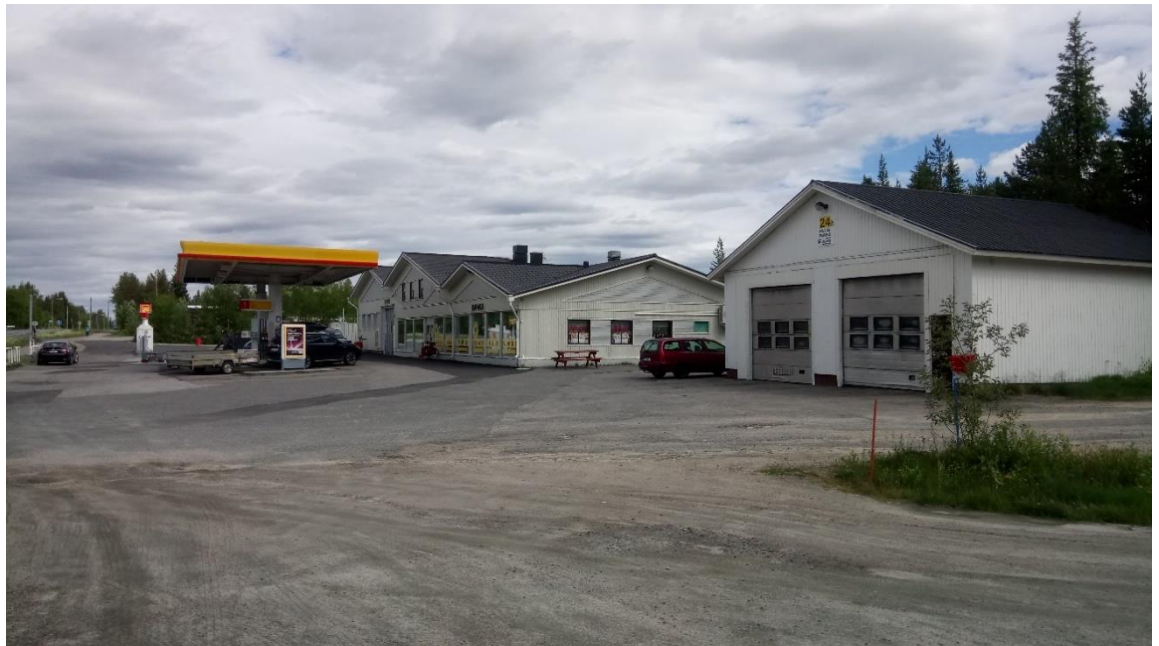
**3. Oy Shell Ab Huoltoasema, Autohuolto Sadinmaa Oy, Torniontie 110, Muonio  
(ympäristöhallinnon tietojärjestelmä, id 20002018)**

Kohteessa on toimiva polttoaineen jakelupiste. Jakelutoiminta on aloitettu 60-70 – luvulla.

Huoltoasematoiminta on kohteesta loppunut 2014. Huoltohalleissa on ollut erillistä korjaustoimintaa 2017-2018, mutta selvityshetkellä toimintaa ei enää ollut. Nykyisin rakennuksen asiakastiloissa toimii lounaskahvila.

Kohteessa on tehty maaperän kunnostustoimia öljyvahingon vuoksi vuonna 1998, jolloin putkistoja ja säiliöitä uusittiin. Aluetta kunnostettiin elo-syyskuussa 1998 massanvaihdoilla ja huokosilmapumppaustekniikalla välillä 97-98. Tällöin on laskennallisesti maaperästä poistettu 3400 litraa bensiinihiilivetyä. Tutkimusten perusteella alue on saatu kunnostettua. Kohteesta on laadittu loppuraportti vuonna 2000.

**Kuva 3.** Shell:n polttoaineen jakelupiste. Huoltoasematoiminta on loppunut.

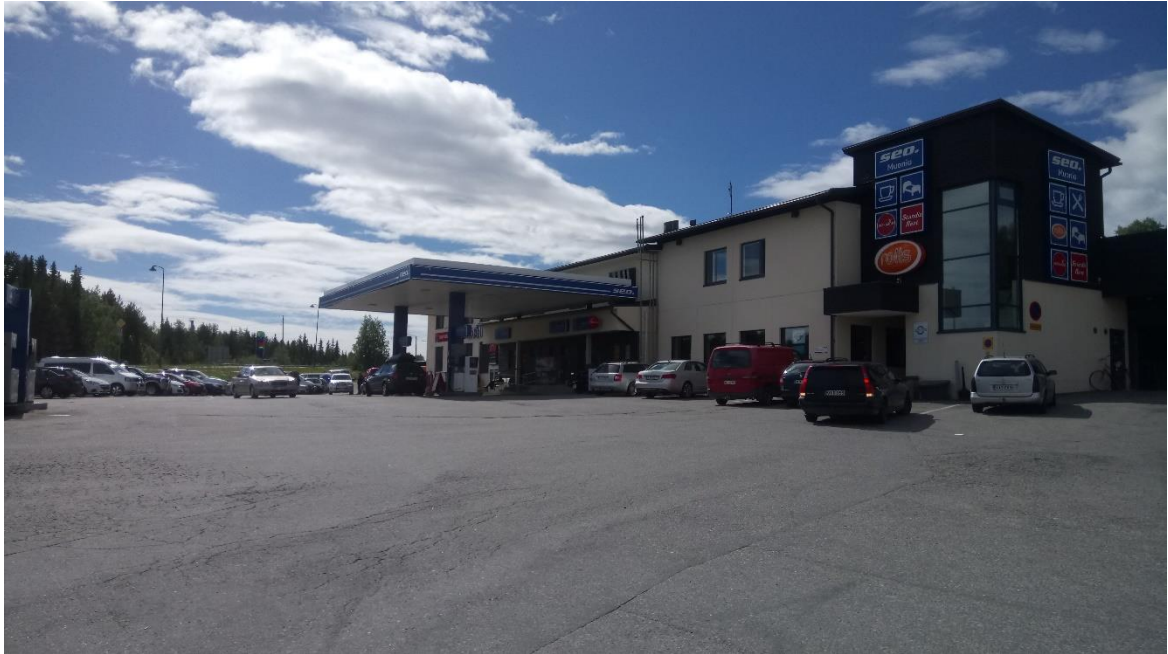
**4. SEO huoltoasema, ent. Esso (H 132), Tunturilapin Autohuolto KY, Torniontie 6, Muonio (id. 20002235)**

Kohteessa on toimiva polttoaineen huoltoasema, jossa on moottoriajoneuvojen huolto- ja korjaustoimintaa. Rakennusta on peruskorjattu ja laajennettu vuonna 2011, jolloin huoltohallin puoli on uudistettu. Alueella on polttoaineen jakelua, pesulatoimintaa ei ole.

Kohteessa on tehty maaperän kunnostustoimia 2000 luvun alussa KTM:n mukaisten pohjarakenteiden rakentamisen yhteydessä. Vuoden 2002 jälkeen pihalla ei ole tehty muutoksia.

**Kuva 4.** Seo

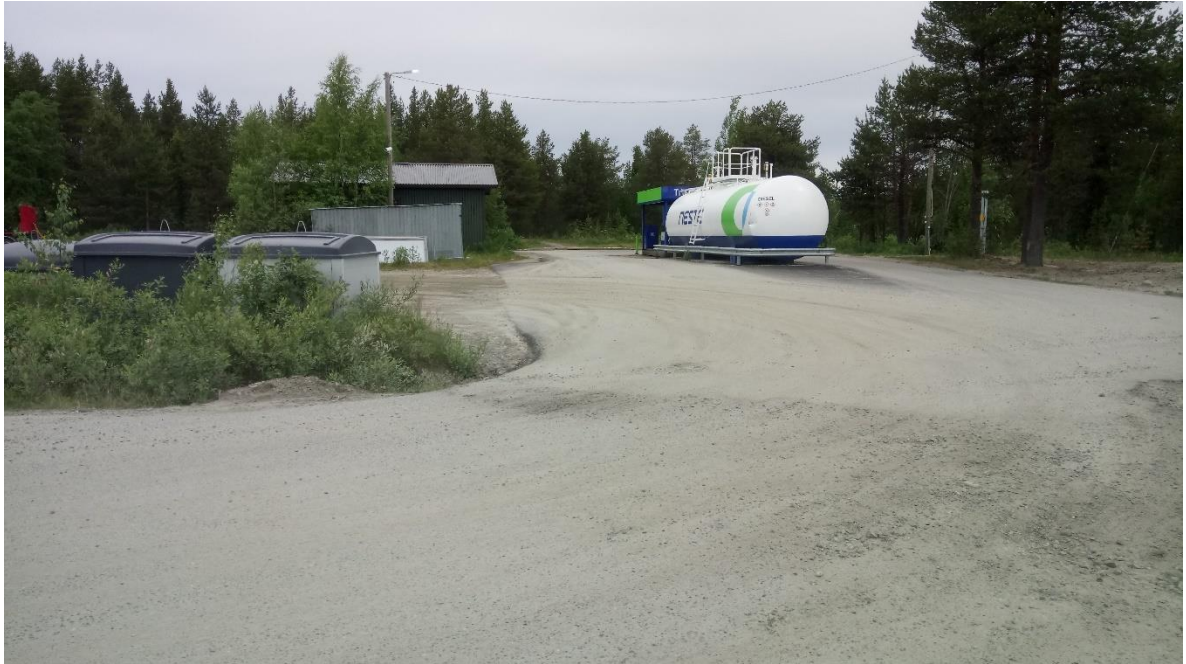
#### **5. Neste Markkinointi Oy, Truck D-asema, Kerässiepintie 92, Muonio (20002348)**

Kohteessa on toimiva polttonesteiden jakeluasema (automaatti). Alueelle on uusittu erotinjärjestelmä vuonna 2017.

**Kuva 5.** Neste Truck jakelupiste.

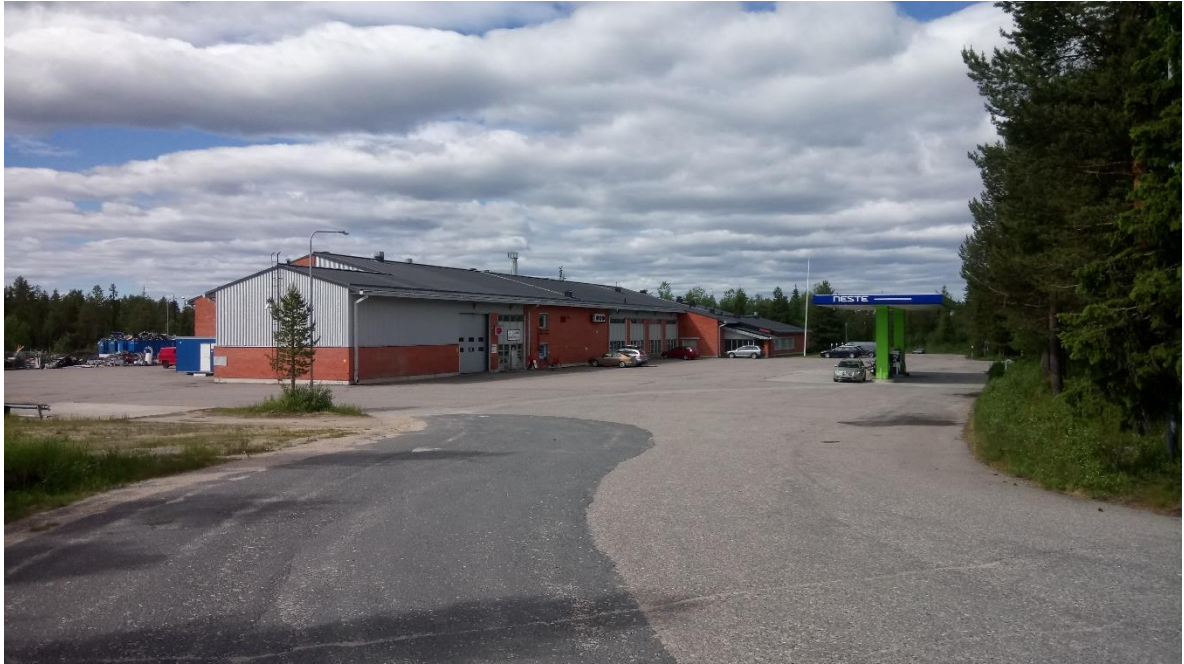
## **6. Neste Futura-myyntipiste, Miljoonatie 1, Muonio (id. 20002349)**

Kohteessa on useita eri toimintoja. Päärakennuksessa on huoltohallit ja toimistotiloja ja se on rakennettu 80 -luvulla postin varikko-/huoltopisteeksi.

Pohjoisosassa on polttonesteiden jakelupiste (automaatti). Kiinteistöllä sijaitsevassa rakennuksessa on kierrätyskeskus ja katsastusasema. Lisäksi rakennuksen länsipäässä on raskaan kaluston varikko- ja huolto-/korjaamotoimintaa ja selvityksen maastokäynnillä oli nähtävissä korjattavaa kalustoa.

**Kuva 6.** Nesteen jakelupiste sekä entinen linja-autovarikko.

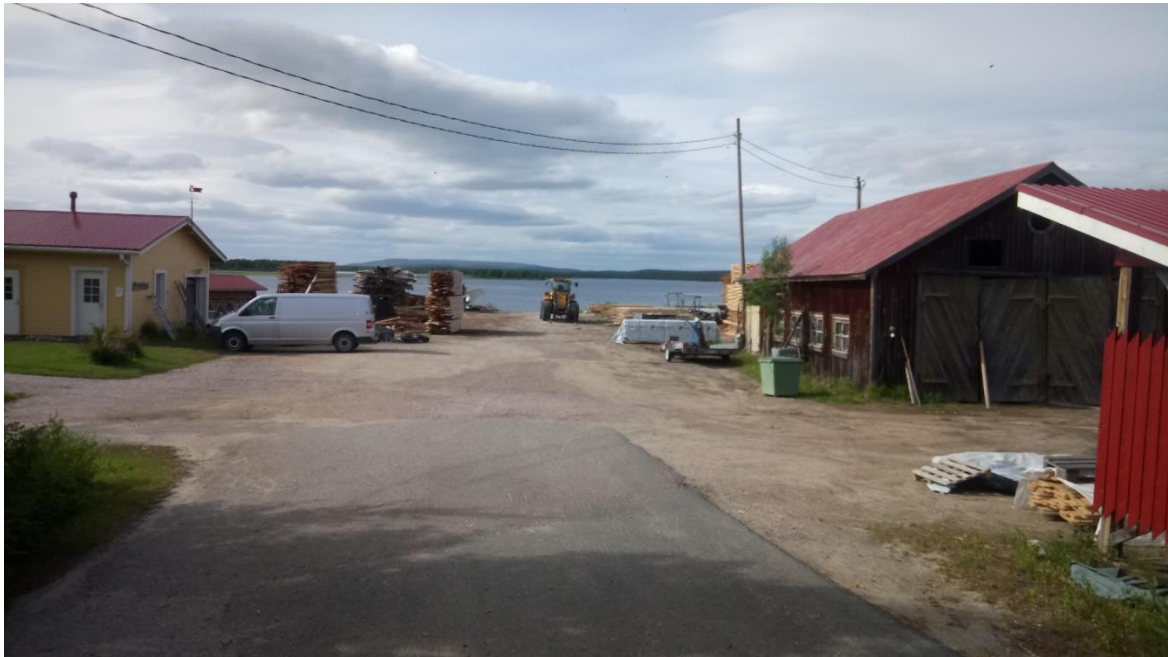
**7. Pietikäisen Saha ja Höyläämö Ky, Lahenrannantie 27, Muonio (id. 20004456)**

Kiinteistöllä toimii saha ja se on rakennettu vuonna 57. Sahalla ei ole ollut omistajalta saatujen tietojen mukaan kyllästystä tai maalausta. Alueella polttoöljysäiliö koneita varten 1500 m<sup>3</sup> (2 –vaippa säiliö). Pihoilla ja katoksissa on puutavaraa varastoituna. Piha on sorapintainen.

**Kuva 7.** Saha.

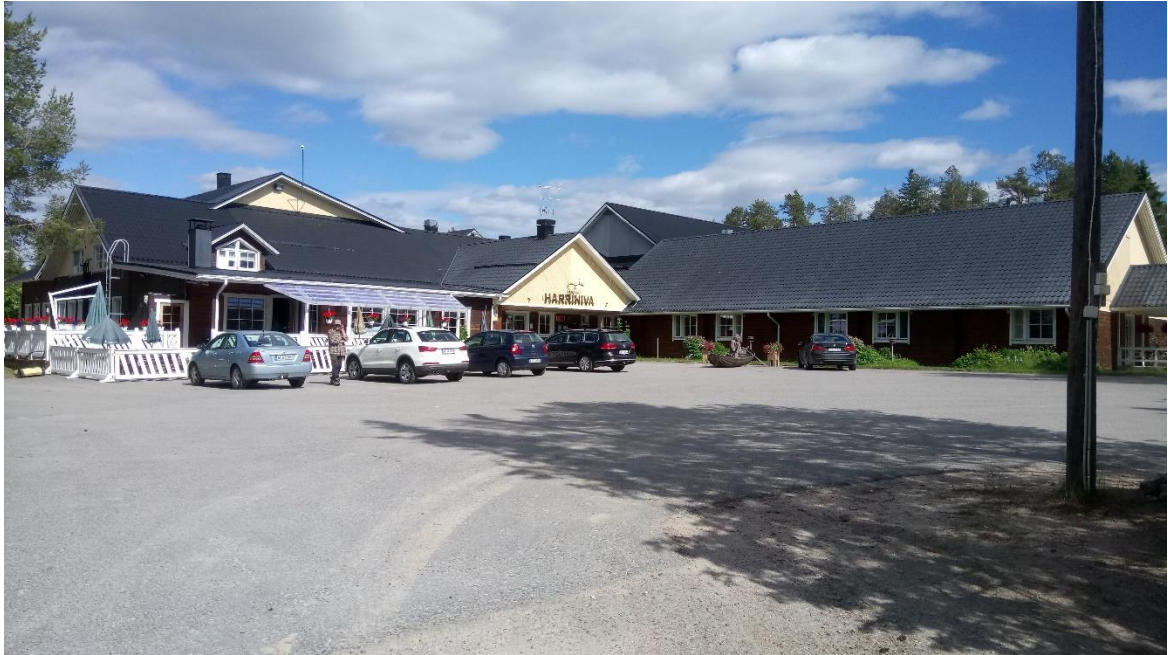
**8. Harrinivan lomakeskus Oy, öljyvahinko, Harrinivantie 35, Muonio (id. 20004474)**

Kohteessa on alueellisesti merkittävä matkailuyritys. Alueella on tapahtunut rakennuksen lämmitysöljysäiliön vuoto vuonna 1999. Kohdetta on kunnostettu massanvaihdoilla noin 50 t.

Kiinteistön muovinen (lujitemuovi) öljysäiliö (tilavuus 5 000 litraa) oli vuotanut ja öljyä oli päässyt leviämään ympäristöön; Säiliön alapuolisen alueen maat vaihdettiin (noin 50 tonnia). Saunan alapuolelta öljyä on päässyt valumaan jokeen asti, joten on epäiltävissä, että öljy on päässyt vanhaa lämpökanaalia pitkin saunan alle ja edelleen täyttömaata olevan rantapenkan läpi jokeen. Jokeen päässyttä ja rantapenkassa olevaa öljyä on kerätty ja toimitettu kaatopaikalle. Jokipenkaan rakennettiin keräilyallas, suojavalli ja erotinjärjestelmä vuonna 2000. Kaatopaikalle ajettut pilaantuneet maa-ainekset kompostoituihin. Työstä on laadittu loppuraportti ja öljyisten maiden käsittely lopetettu ELY:n luvalla.

**Kuva 8.** Harrinivan lomakylä.

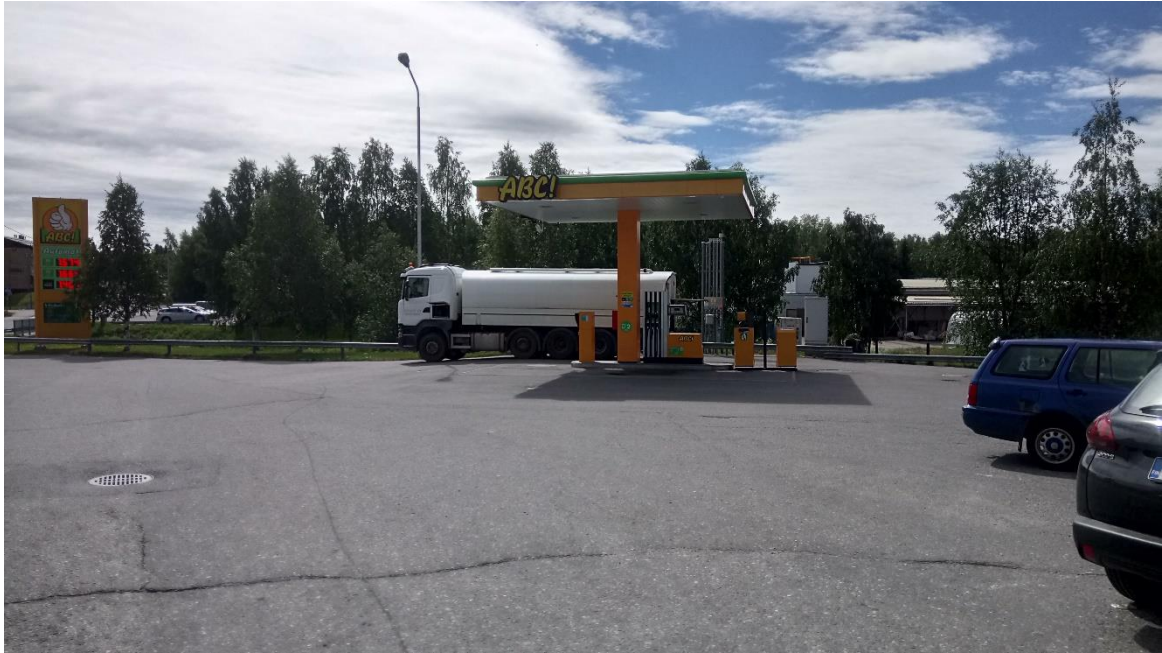
**9. ABC automaattiasema, S-Market, Puthaanrannantie 4, Muonio (id 20005506)**

Kohteessa on ABC kylmäasema. Alueella on tapahtunut öljyvahinko huhtikuussa 2015. Öljyvahingon seurauksena on Jerisjoen rantapenkereeseen ja jokeen päätynyt öljyä. Maa-alueella tehtiin kunnostusta massanvaihhdolla sekä lisäksi jokialueelle asennettiin öljypuomit ja poistettiin öljyisiä vesiä. Kohteen kunnostuksesta on laadittu loppuraportti kesäkuussa 2015.

**Kuva 9.** ABC:n jakelupiste Jerisjoen rannalla.

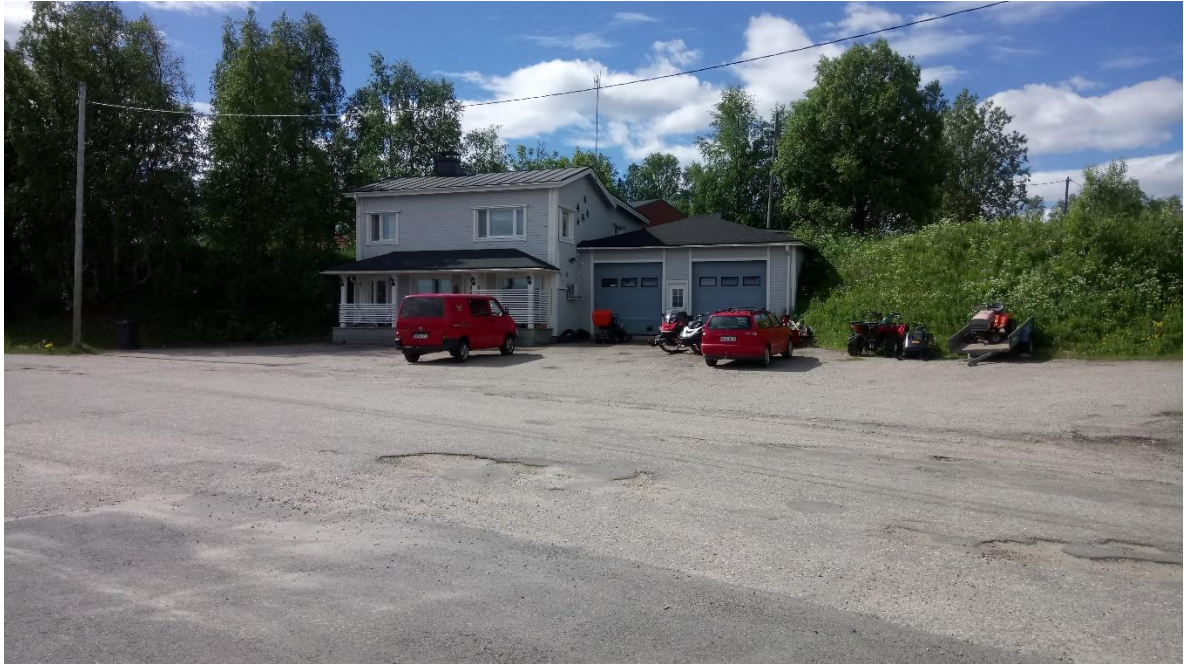
**11. Ent. Esso polttonesteiden jakeluasema, Kosotuskeino 5, Muonio (20006319)**

Kohteessa on ollut polttoaineen jakeluasema ja toiminta alkanut 50 -luvulla. Rakennus on toiminut myös autokorjaamona. Nykyisin rakennuksessa on pienkonekorjaamo ja asunto.

**Kuva 10.** Entinen korjaamo ja huoltoasema, joka nykyisin pienkonekorjaamona ja asuinkäytössä.

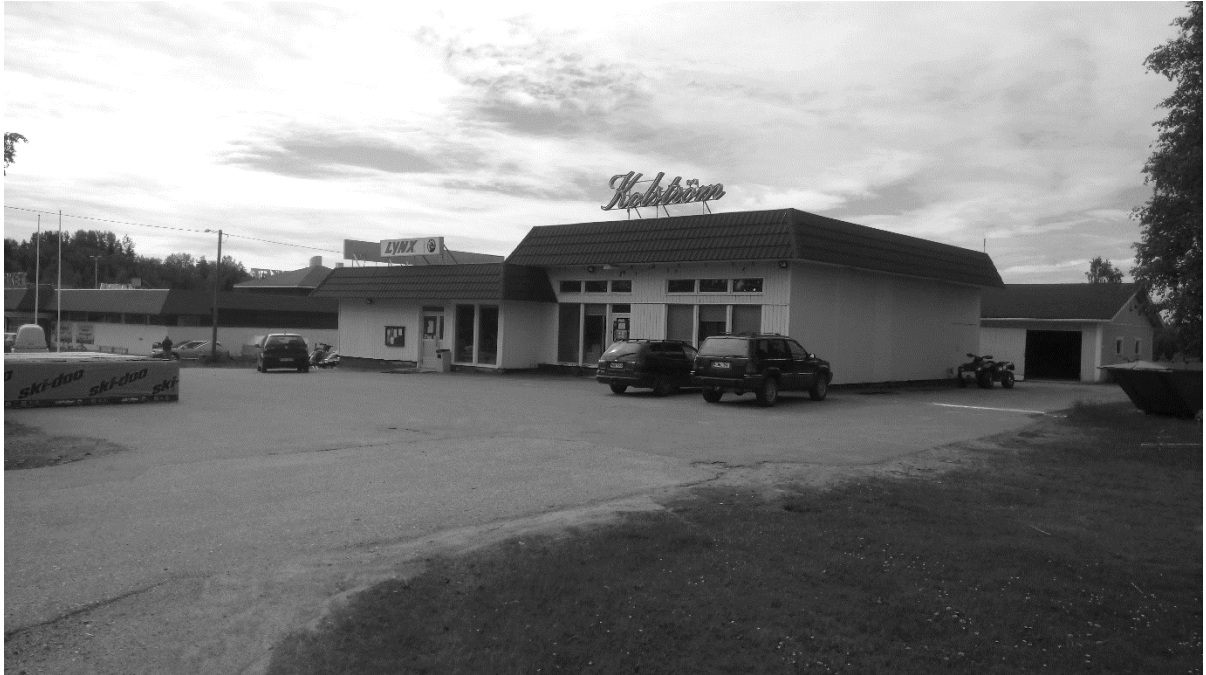
**12.K.A. Kolström Oy, ent. Shell polttonesteiden jakeluasema,  
Puthaanrannantie 6, Muonio (20006320)**

Alueella on ollut huoltoasema sotien jälkeen. Jakelutoiminta loppunut vuonna 1969. Rakenteita ei ole maastokäyntihavaintojen ja keskustelujen perusteella enää näkyvissä tai olemassa. Nykyisessä Kolströmin pienkoneliikerakennuksessa on ollut huoltamon huoltomonttu. Rakennus on peruskorjattu.

**Kuva 11.** Entinen Shellin huoltoasemarakennus on toiminut peruskorjattuna vuosikymmeniä kone- ja urheiluliikkeenä.

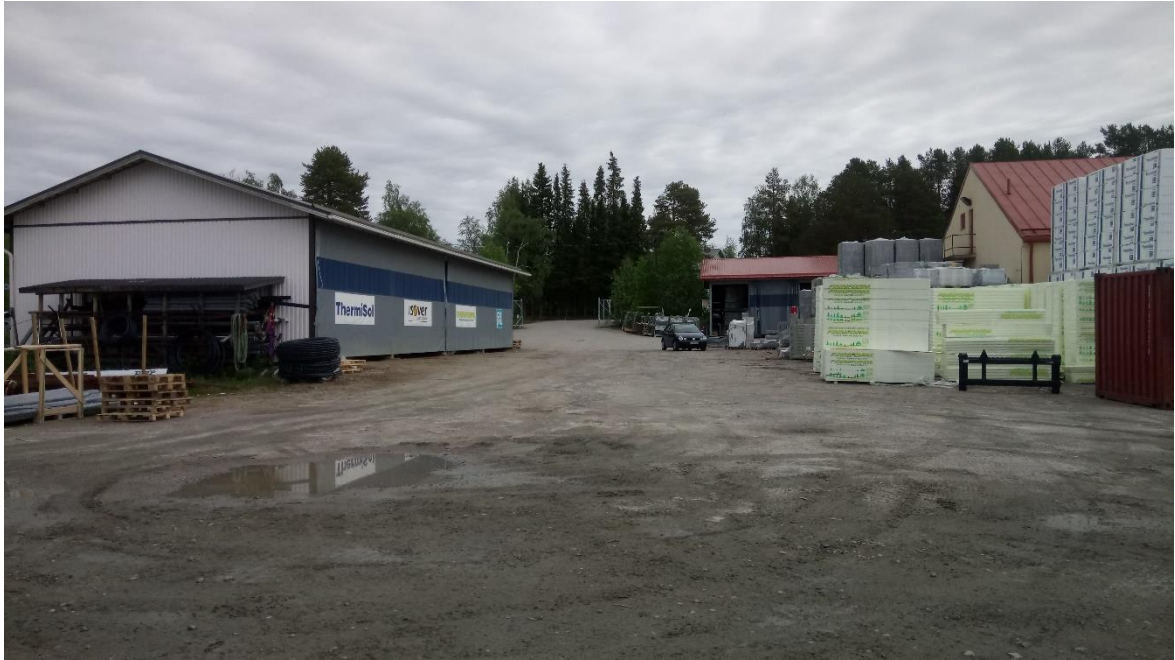
**13.Ent. postin varikko, Puthaanrannantie 18, Muonio (20006321)**

Kohteessa on entinen postin varikko, jossa on ollut kaluston huolto-, korjaus- ja pesutoimintaa. Lisäksi tämän jälkeen rakennus on myös ollut poliisilaitoksena. Nykyisin kiinteistöllä on rautakauppa Rautanet eikä merkittäviä riskitoimintoja ole. Sorapintainen piha toimii rautakaupan varastoalueena. Kohde on merkitty ympäristöhallinnon tietojärjestelmässä selvitystarve-kohteeksi.

**Kuva 12.** Entinen postin varikko toimii nykyisin rautakauppana.

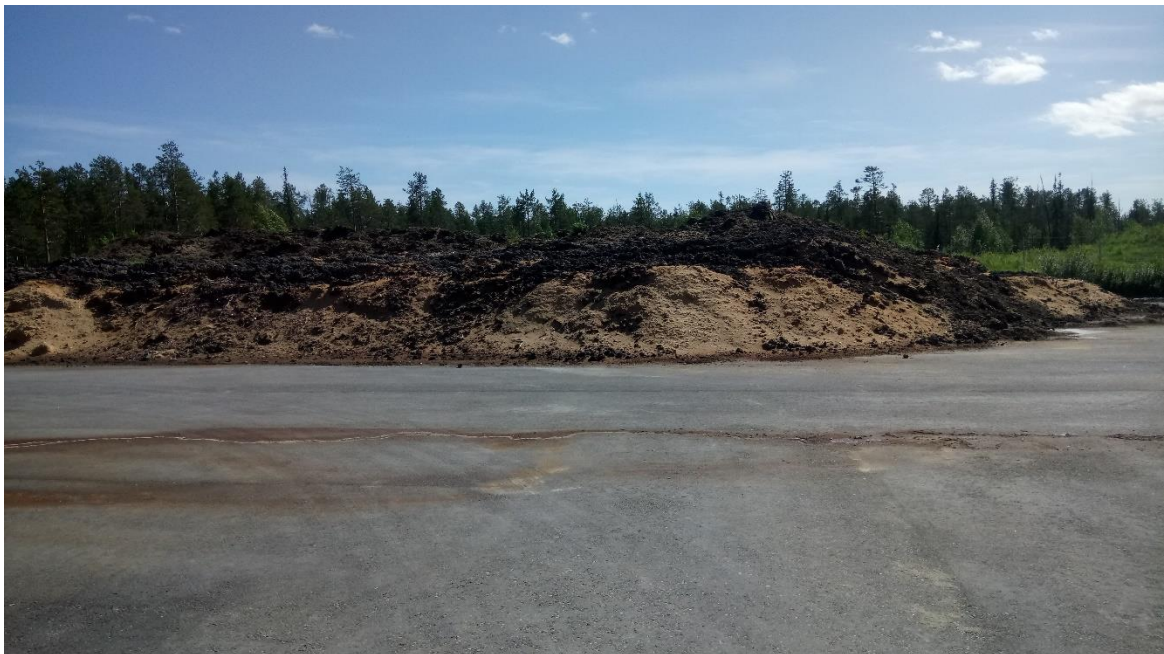
**14. Muonion kk:n jätevedenpuhdistamo, Puhdistamontie 101, Muonio  
(20006341)**

Alueella toimii kunnan jäteveden puhdistamo. Lisäksi toiminta-alueella on lietteiden kompostointi. Toiminta kuuluu ympäristöluvan piiriin.

**Kuva 13.** Jäteveden laitoksella kompostoidaan myös massoja.

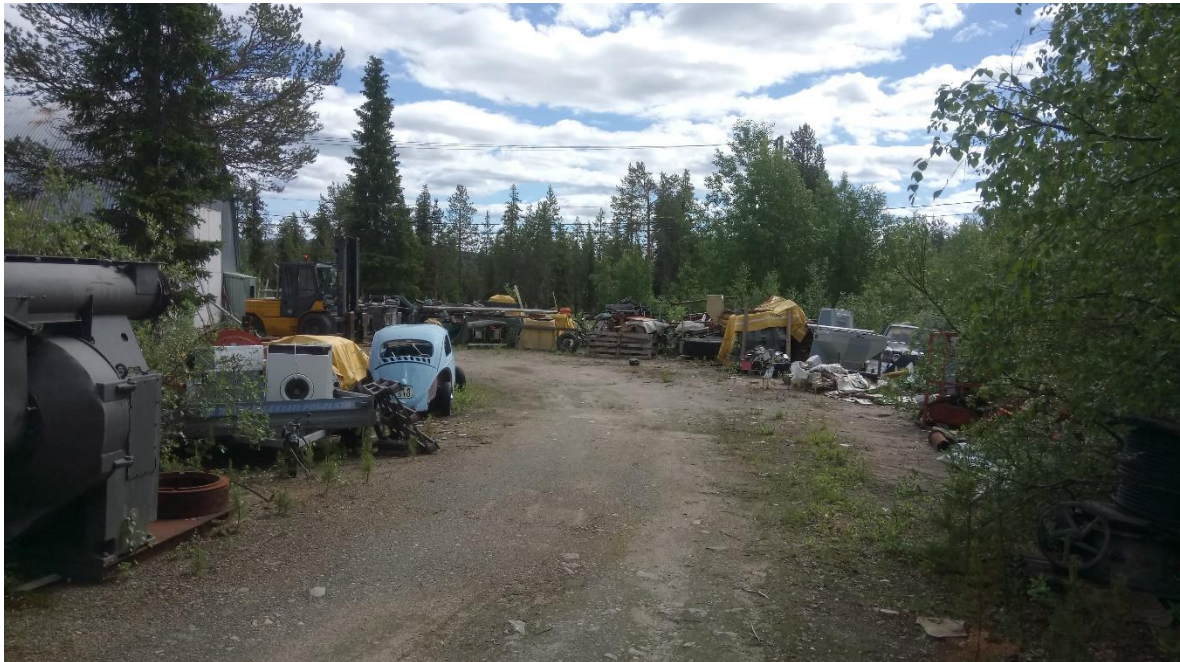
**15. Protecno Ky, varastoalue, Torniontie 100, Muonio (20007624)**

Kohteessa on romualan yritys. Alueelle on varastoituna erinäistä romumateriaalia. Piha on sorapintainen ja varmuutta hulevesien käsittelystä ei saatu selvityshetkellä, pintavesien arvioidaan imeytyvän maastoon. Ympäristöhallinnon tietojärjestelmässä lajina merkitty arvioitava tai puhdistettava

**Kuva 14.** Kiinteistöllä varastoidaan toiminnalle tyypillistä romua.

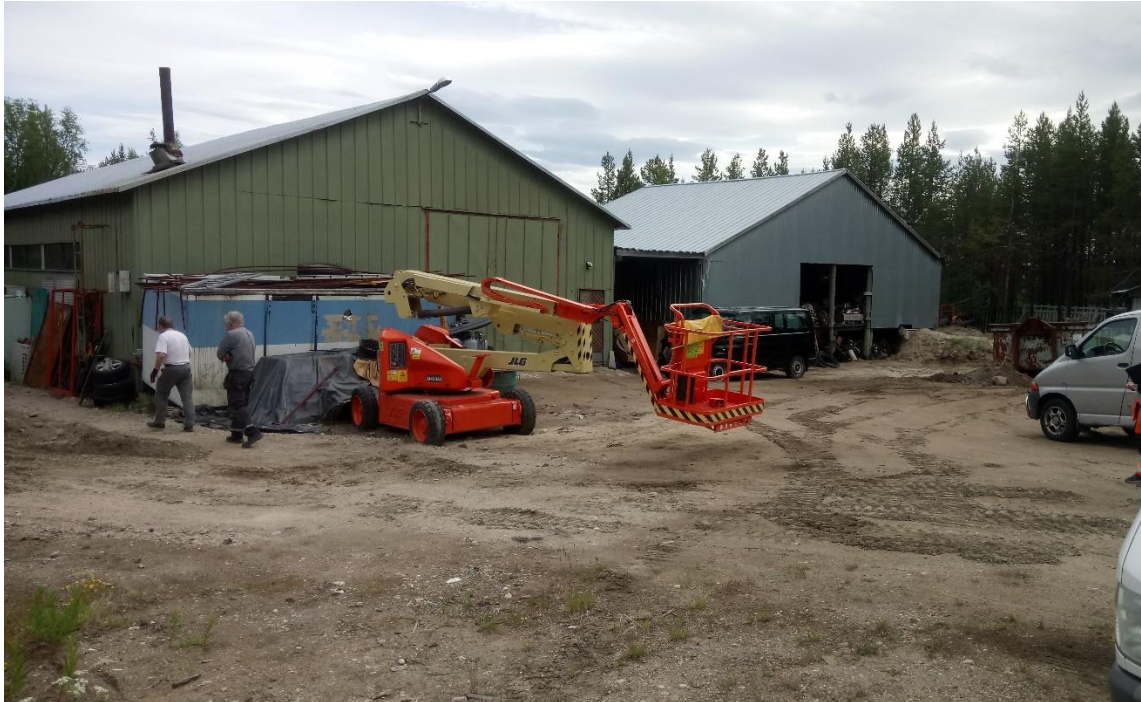
**16. Protecno Ky, varastoalue, Väiskintie, Muonio (20007626)**

Alueella on varastoitua runsaasti kaikenlaista materiaalia. Kohde on sorapintainen. Selvityksen aikana kohteessa oli käynnissä maaperän pilaantuneisuustutkimukset. Samassa yhteydessä kohteesta poistettiin maanalainen öljysäiliö.

**Kuva 15.** Proteknon kiinteistö.

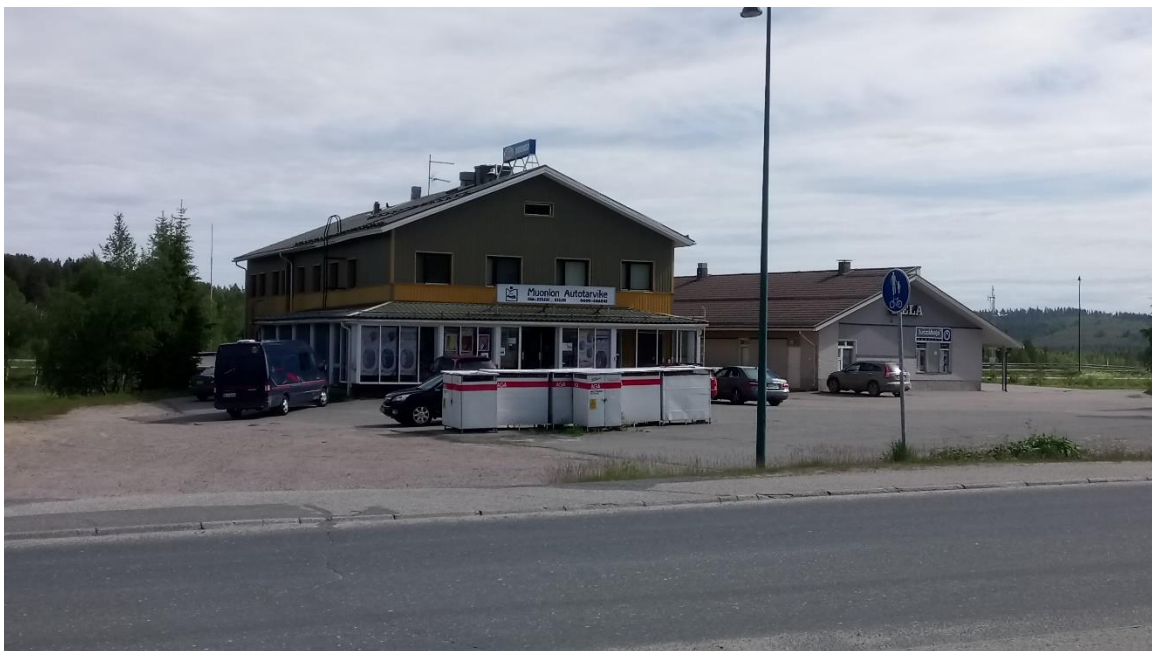
### **17. Eskelinen, majoitus- ja matkailuyrittäjä**

Kohteessa on toiminut matkailualan yritys. Kohteessa on toiminut jo vuosikymmeniä liikekiinteistönä. Tietävästi kohteessa ei ole mahdollisia riskitoimintoja.

**Kuva 16.** Entinen Eskelisen majoitusliike on jatkanut liikekiinteistönä.

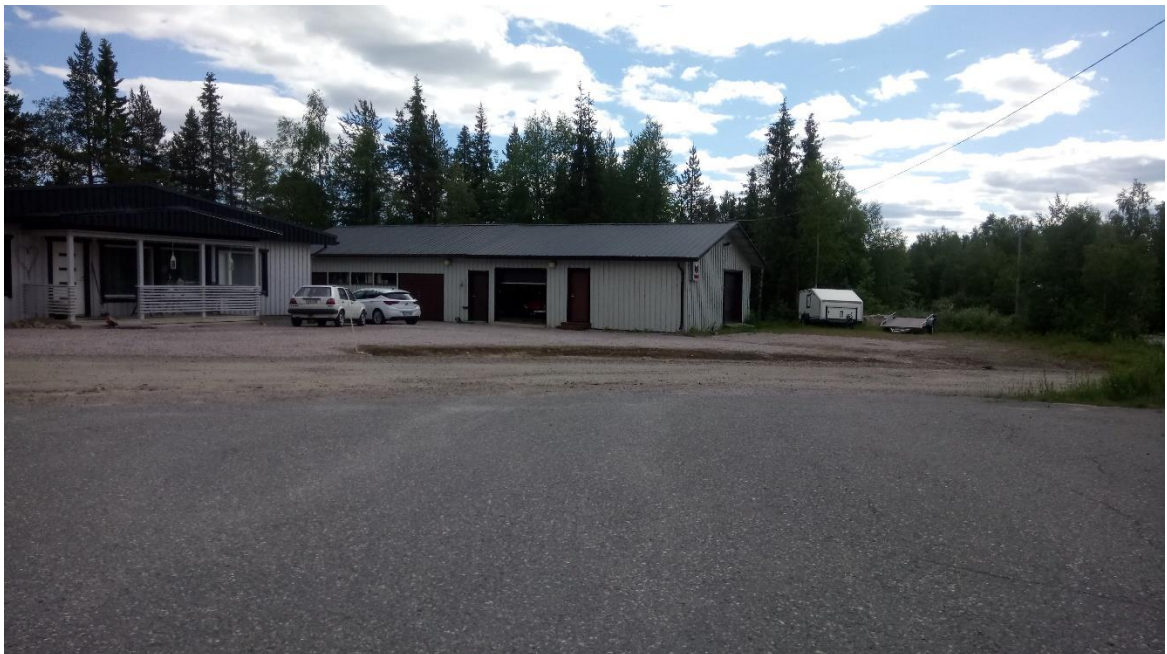
**19. Koneliike Alatalo, kelkkojen huolto (kaupparakennuksen eteläpuolella, Ilttie 9**

Kiinteistöllä on ollut kelkkojen myynti ja huoltotoimintaa. Korjaamotoiminta ollut 70 -luvulla vanhalla puolella, kaupparakennuksen eteläpuolella. Kauppa loppunut myös uudemmassa rakennuksessa vuonna 2010.

**Kuva 17.** Koneliikkeen huoltotoiminta toteutettiin oikeanpuoleisessa rakennuksessa.

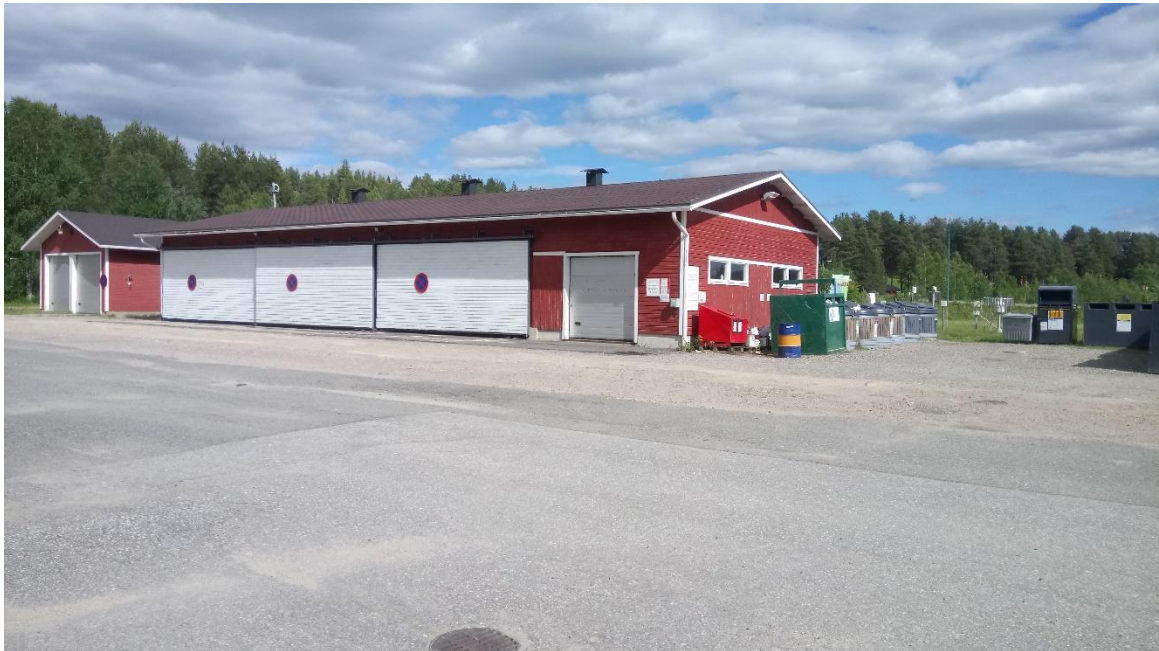
**21. Posti ja Poliisitalo/Postin varikkotoiminta, Yrjö Kokontie 4.**

Kiinteistöllä 498-401-167-0 sijaitsevassa suuressa päärakennuksessa toimii poliisi ja palolaitos, joilla on hallitiloja. Lisäksi samassa pihapiirissä, eri tontilla 498-401-123-33 toimii Lapin jätehuoltokuntayhtymän ongelmajätteen vastaanottopiste, jonka piha-alue on asfaltoitu.

**Kuva 18.** Lapecon jätekeräyspiste**22. Saha, Sahauspalvelu Mikko Ollila Tmi, Kilpisjärventie 296**

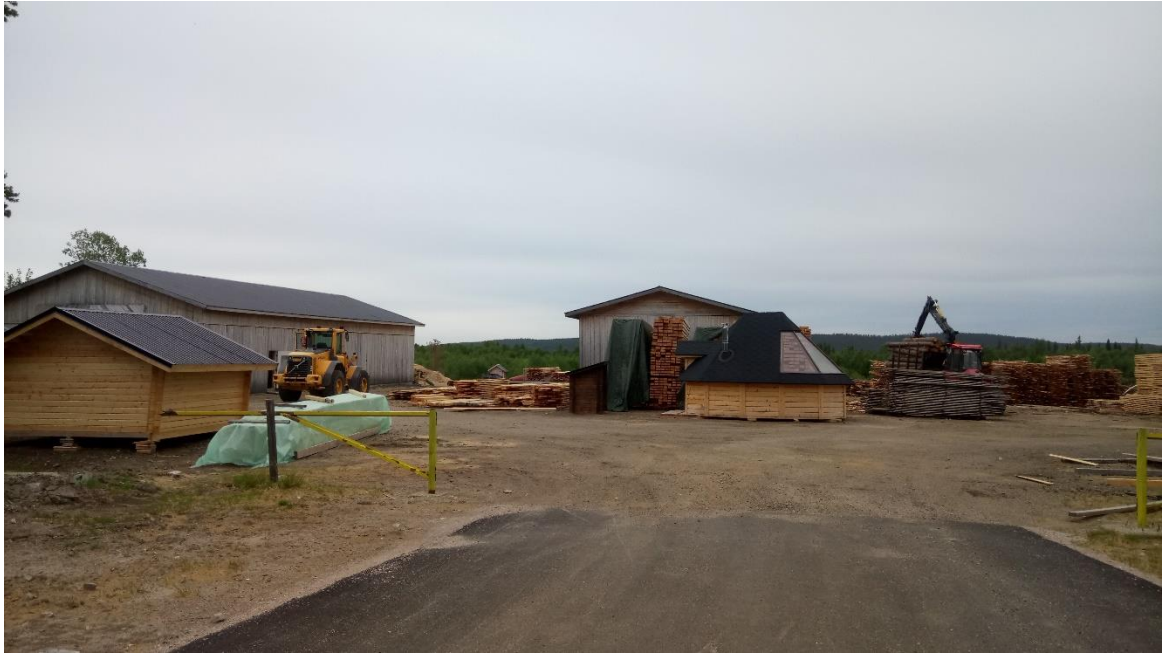
Alueella toimii Rakennusalan yritys, joka tekee mökkejä. Toimintoina salvaus höyläys, sahaus. Alue on sorapintainen ja puutavaraa on varastoituna pihakatoksiin. Alueella ei käytetä kyllästeitä. Alueella ei ole polttoöljysäiliöitä tai tankkaustoimintaa selvityshetkellä.

**Kuva 19.** Sahauspalvelun toiminta-aluetta

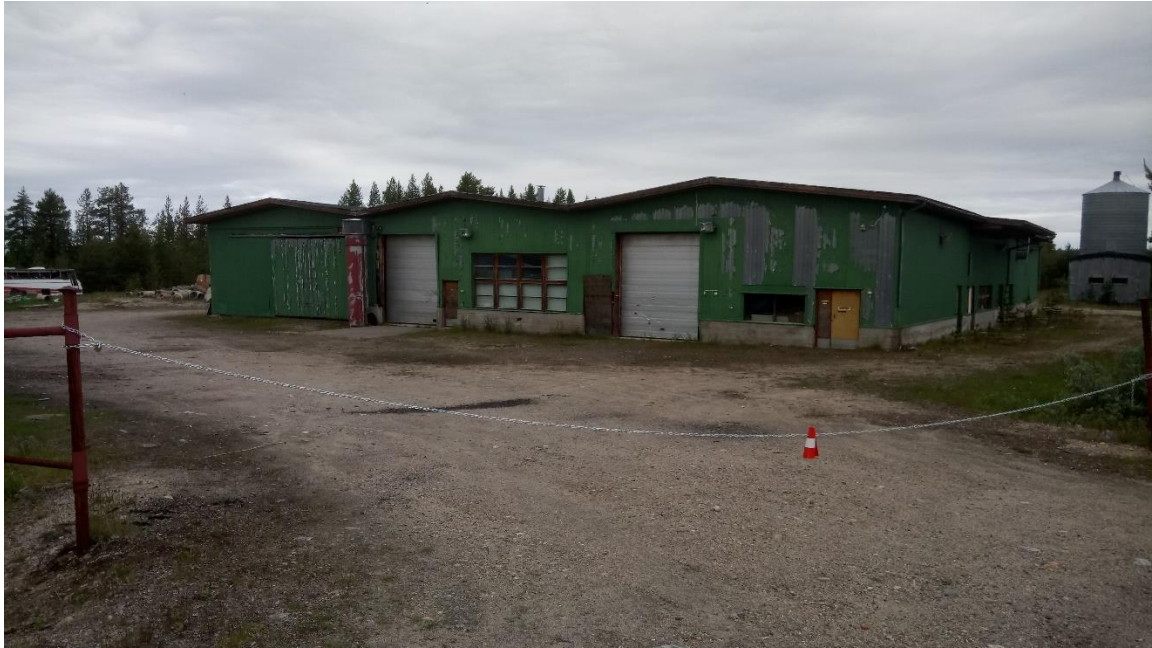
### **23.Vanha talotehdas, Puthaanrannantie 106.**

Alueella on toiminut talotehdas tietyvästi 80- luvulta lähtien ja ollut pitkään pois käytöstä (yli 10 vuotta). Kohteessa on vielä paikoin toiminnan aikaista vähäisiä määriä materiaalia ja materiaali pääosin jakeittain jaoteltuna. Auki olevassa siilorakennuksessa on tyhjiä öljytynnyreitä. Siilorakennuksen lämmitysöljysäiliö on tyhjä. Pihalla pinnoitteena on vähäisiä asfalttialueita, mutta pinta on pääosin sorapintainen. Pintavedet imeytyvät maastoon.

**Kuva 20.** Vanha talotehdas

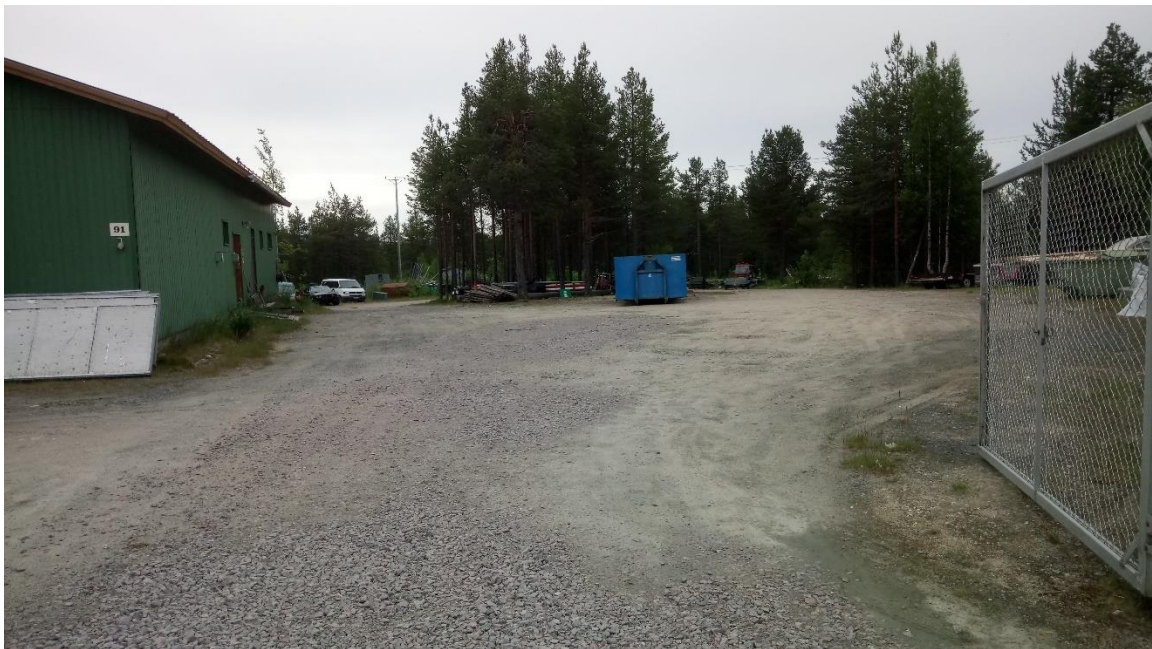
#### **24. Muonion kunnan varasto (vanha), Kerässiepiintie 91**

Alue toimii teknisen toimen varastona, materiaaleina puutavaraa, liikennemerkkejä, auraskalustoa, putkistoa materiaaleittain jaoteltuna. Alue sorapintainen ja kohtalaisen siisti.

**Kuva 21.** Kunnan teknisen toimen tarvikevarasto

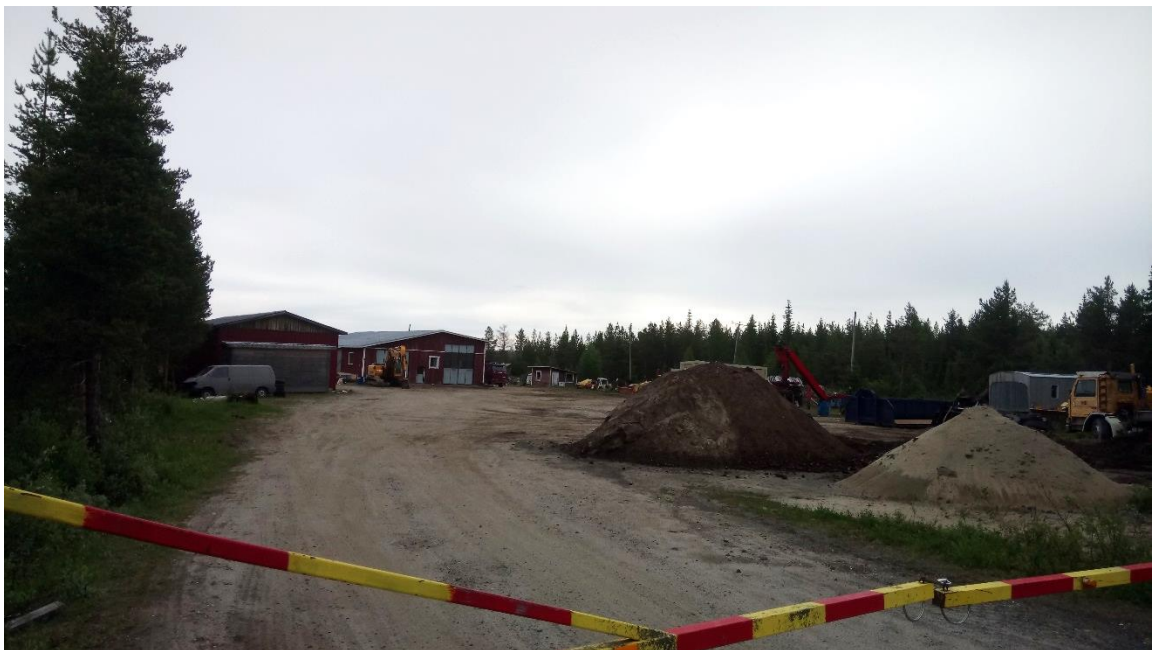
**25.Koneurakoitsija/maansiirtourakoitsija, Kilpisjärventie 179**

Kohteessa harjoitetaan koneurakointia maanrakennus-/kuljetusyritystoimintaa. Hallissa huolletaan yrityksen kalustoa. Lisäksi alueella on romunkeräystä eteenpäin toimituksia varten. Selvityshetkellä alueella oli erinäistä kerättyä metalliromua, kuten öljysäiliöitä, tynnyreitä. Osa on käytössä osa varastoitu. Piha-alue on sorapintainen ja pintamaassa paikoin merkkejä harjoitettavasta toiminnasta. Pintavedet imeytyvät maastoon. Kaivoja ei piha-alueella näkyvissä.

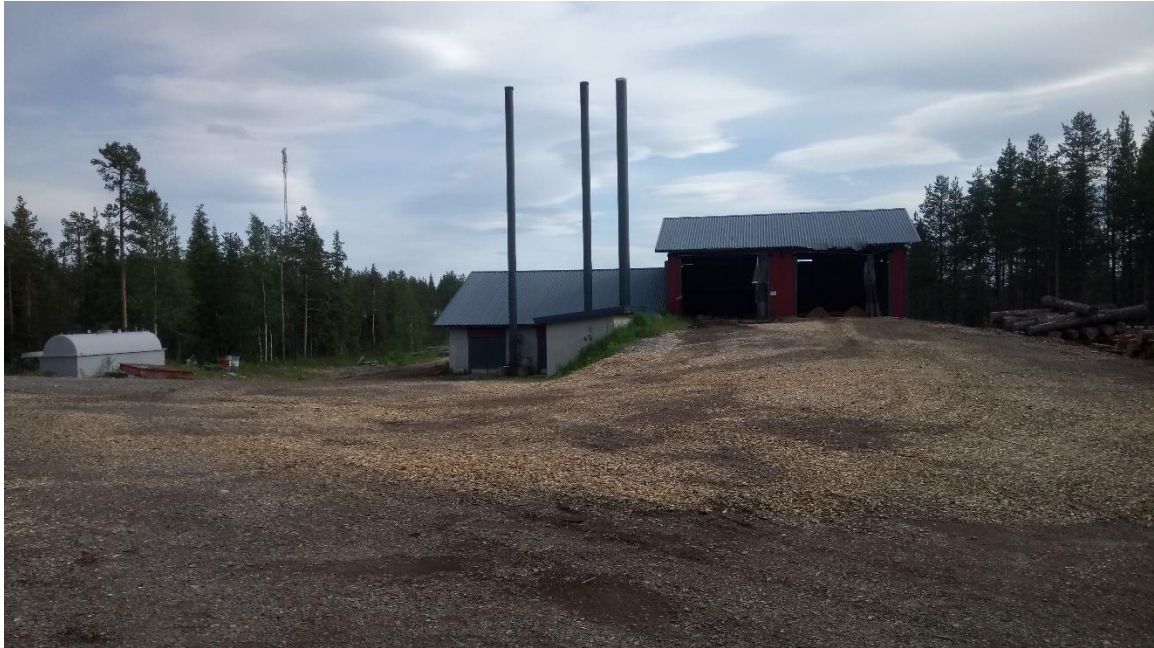
Kiinteistöllä toimii hakevoimala kuntakeskukselle. Alueella on puuta varastoituna. Lisäksi laitoksella on varavoimalaitteet ja 2 kappaletta 8000 l öljysäiliöitä.

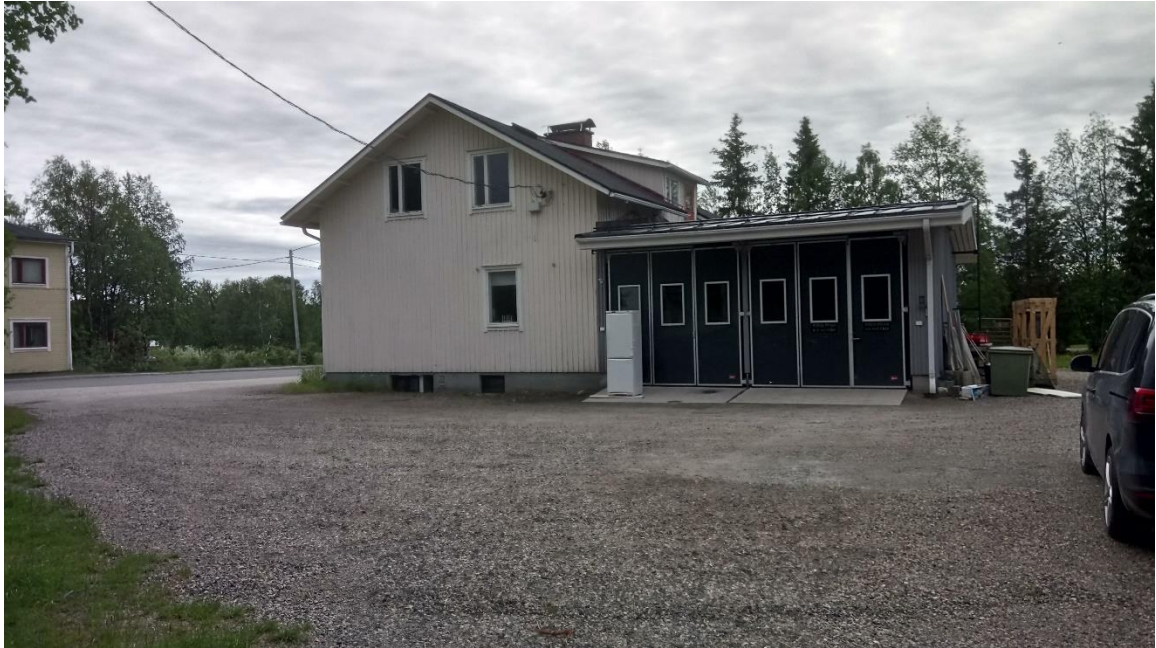
**29. Entinen kauppa, Nyk. Villen pirssi, Puthaanrannantie 32**

Kauppa on toiminut arviolta -50-70 -luvulla. Tietävästi kaupassa ei ole ollut polttoaineen jakelutoimintaa.

Nykyisin rakennuksen laajennusosassa on korjaamotoimintaa.

Laajennusosassa on rasvamonttu. Piha sorapintainen ja siisti.

**Kuva 24.** Vanha kauppa, joka nykyisin asuin- ja yrityskäytössä.

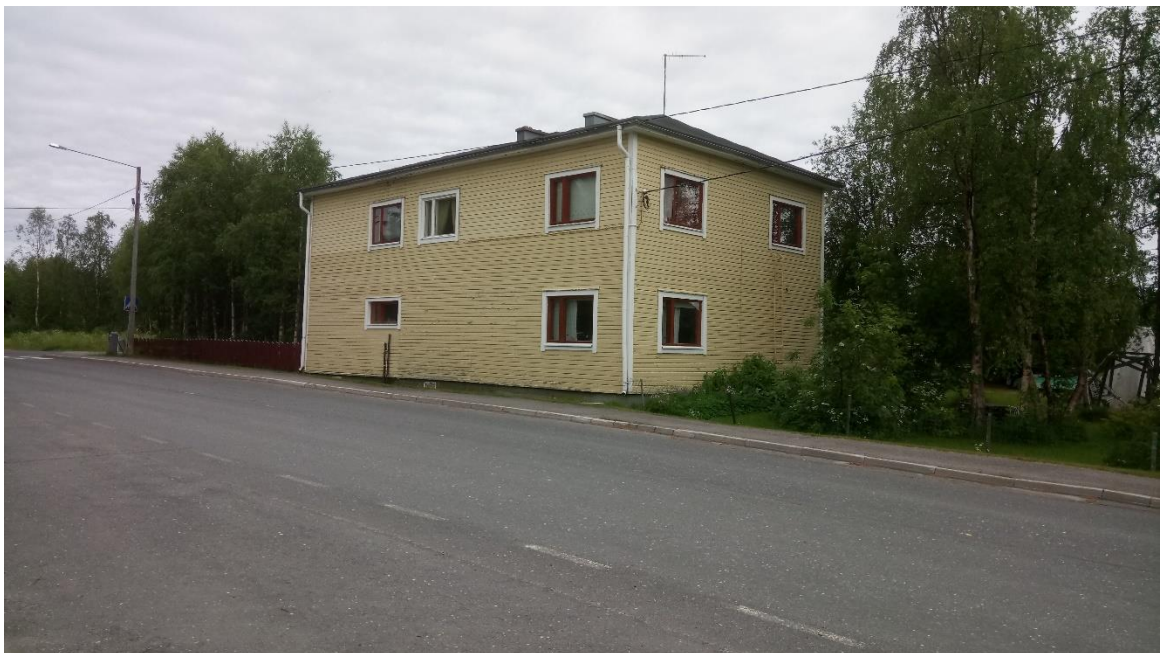
### **30.Kauppa, Oijustie 1**

Vanha kaupparakennus, joka toiminut sotien jälkeen. Kohteessa ei saatujen tietojen mukaan ole ollut jakelutoimintaa.

**Kuva 25.** Vanha kauppa
