MUONION KUNTA

## **Muonion kuntakeskus OYK**

MAAPERÄSELVITYS

31.10.2018

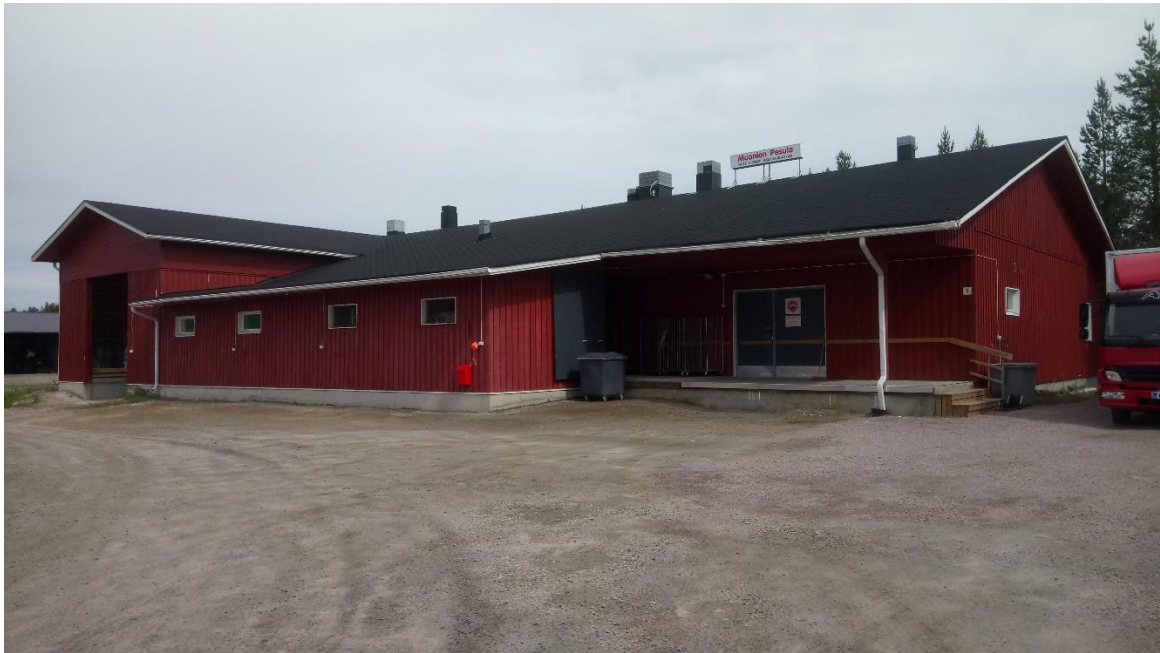
**31. Pesula, Ent. Muonion pesula Oy**

Kohteessa toimii pesula, joka on aloittanut 70-80 -luvulla. Omistaja on vaihtunut n. 2 v sitten ja nyt toimintaa jatkaa Tunturilapin tekstiilihuolto Oy. Kiinteistöllä on oma vesikaivo, Vettä on riittänyt vesi hyvin, ja laatu on omistajan mukaan hyvä. Jätevedet johdetaan kunnan viemäriin.

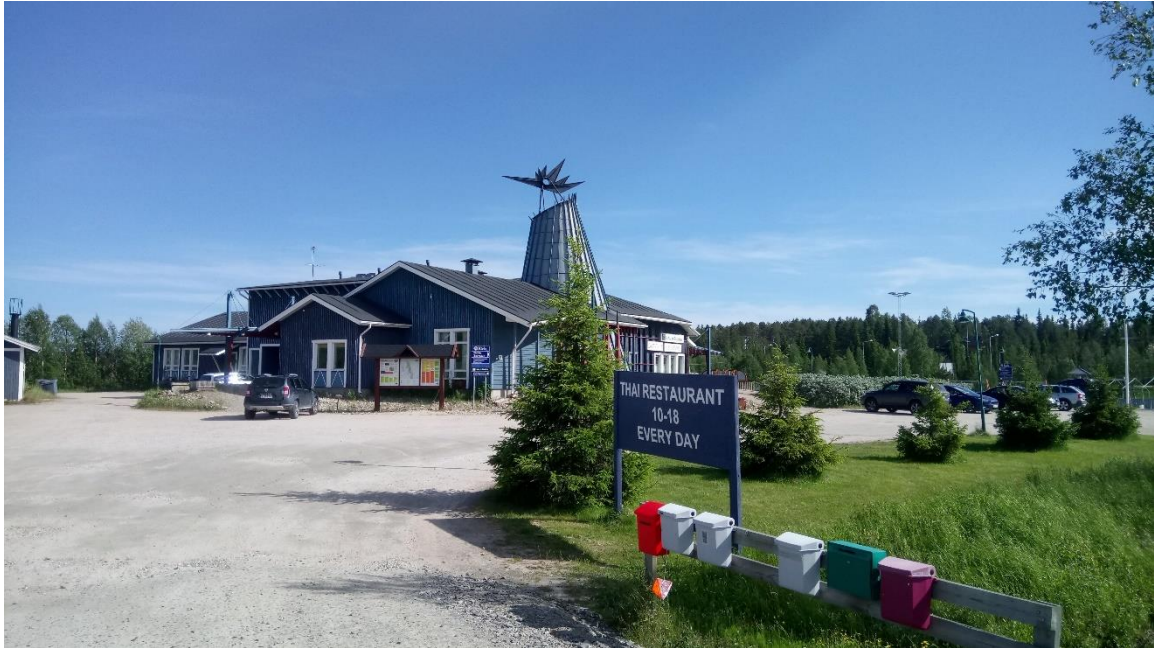
**32. Entinen jakelupiste /Kiela, Kilpisjärventie 15**

Alueella on ollut aiemmin 89-90 luvulla jakelupiste. Kohteessa on ollut pääsääntöisesti ajoittain vaihtuvia matkailualan yrityksiä. Alkuperäistä rakennusta on laajennettu. Selvityshetkellä ei näkyvissä mahdollisia riskitoimintoja.

**Kuva 27.** Matkailualan yritys, jossa on matkamuuistojen myyntiä ja ravintolatoimintoja

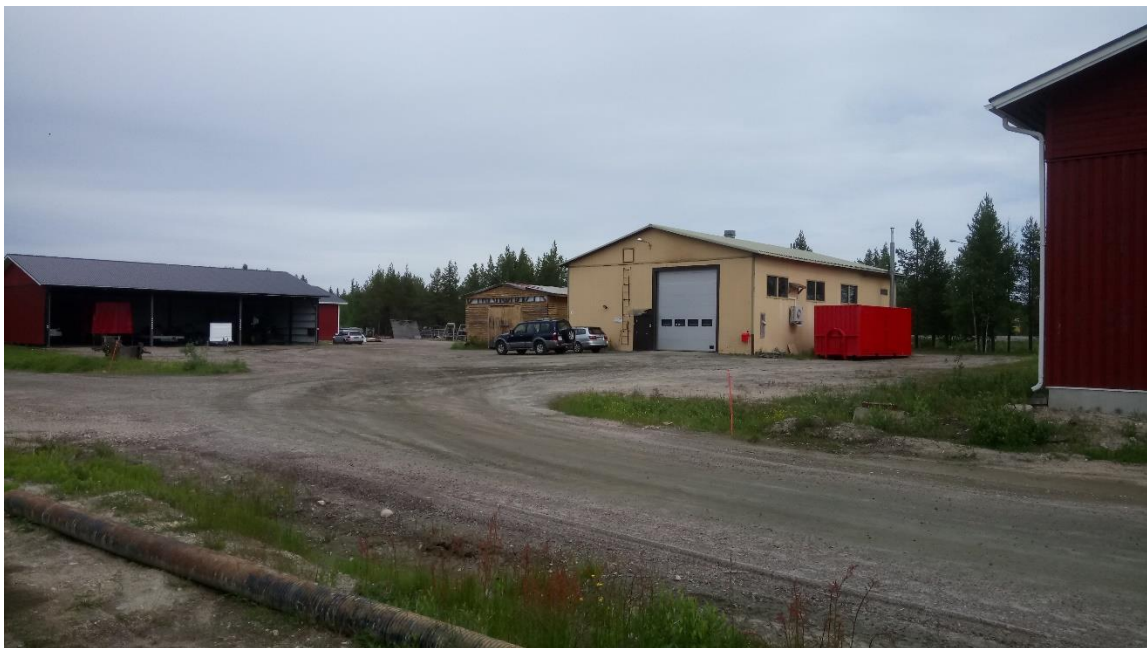
### **33.Lapin hinauspalvelu, Riikankuja 3**

Rakennuksessa toimii Lapin hinauspalvelu. Hallin vedet on viemäröity ja johdetaan erottimen kautta jätevesilaitokselle. Halli on rakennettu arviolta 80-90 -luvulla

**Kuva 28.** Kuva teollisuusalueelta, Lapin hinauspalvelun rakennus

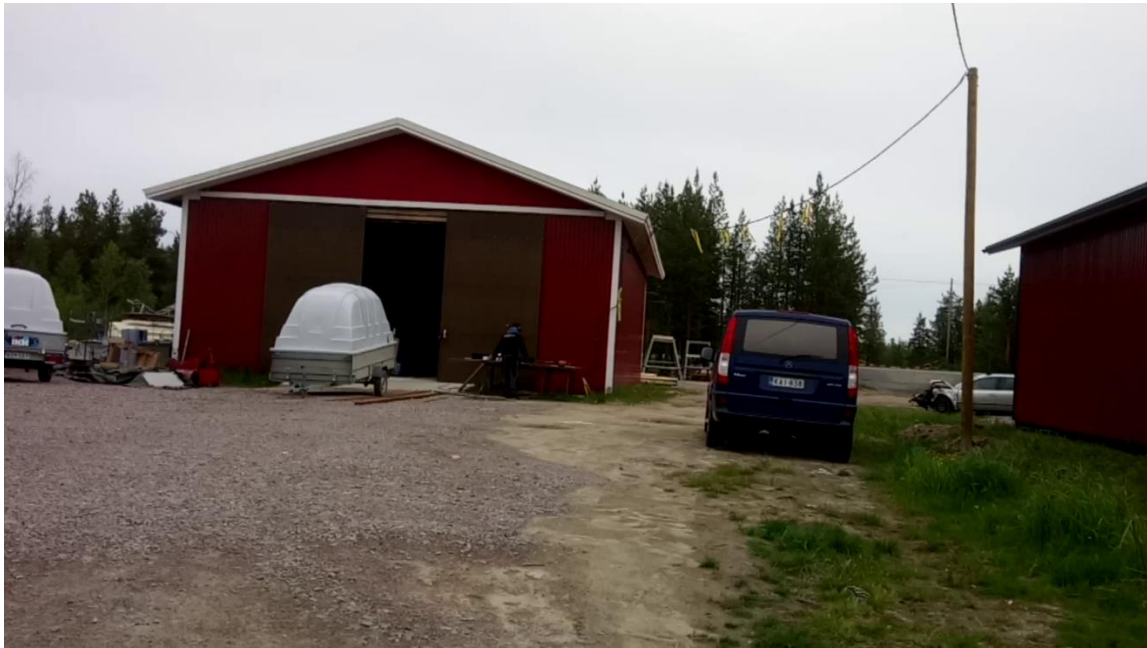
**34.S&T Sieppi Oy, rakennusliike, Riikankuja 3**

Teollisuusalueen pohjoisosassa on metalli- ja rakennusalan yritys. Sorapintaisella pihalla on varastoina toimintaan liittyvää, aktiivisesti käytössä olevaa materiaalia.

**Kuva 28.** Rakennusalan yrityksen toimitilat**35.Maansiirto ja kuljetusliike, Brännare Heikki Tmi**

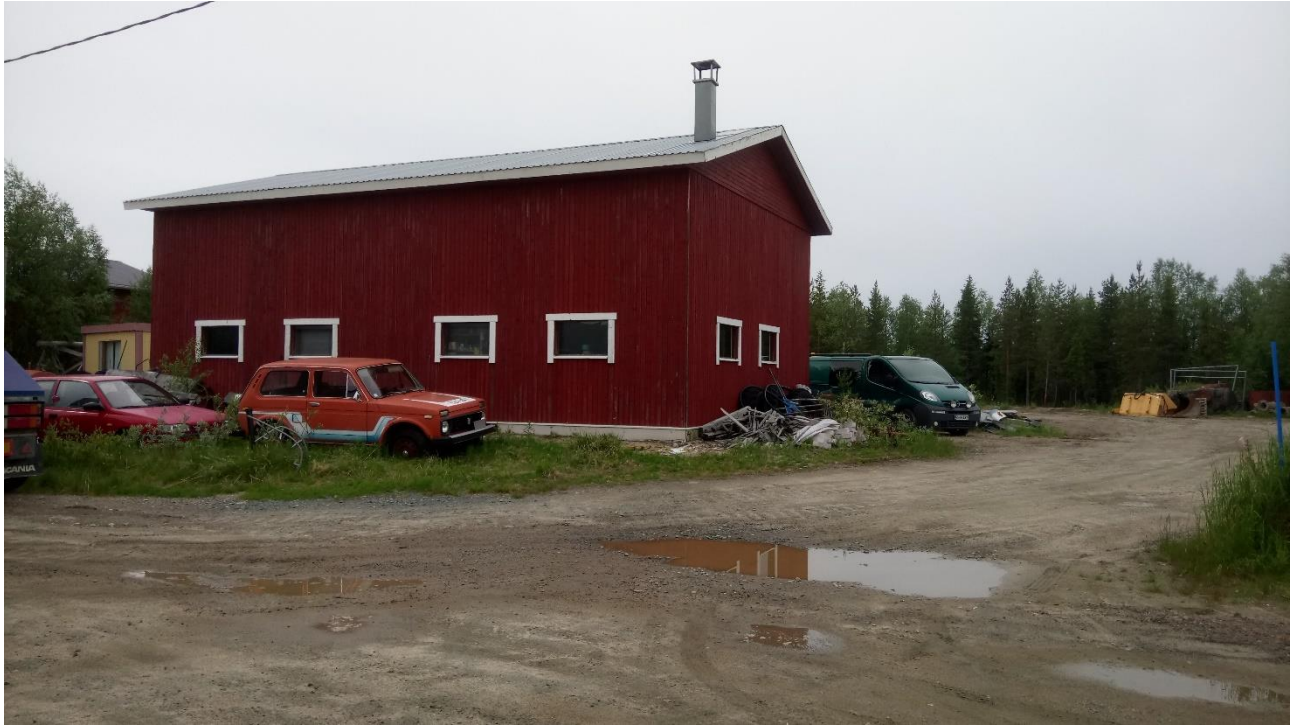
Vuokratulla kiinteistön osalla on vanha hallirakennus, jolla on sorapintainen piha-alue. Toimintaan liittyvää materiaalia on varastoituna pihalle. Tontin omistaa kunta, Heikki Brännare Tmi on vuokralla. Halli on rakennettu vuonna -88 ja toiminta alkanut n. -85-86. Hallissa rasvamonttu ja viemärikaivo ja halli on kunnan vesi- ja viemäriverkoston piirissä. Hallissa on alkuperäinen, painovoimainen öljynerotuskaivo.

**Kuva 29.** Maansiirtoyrityksen piha-alue.

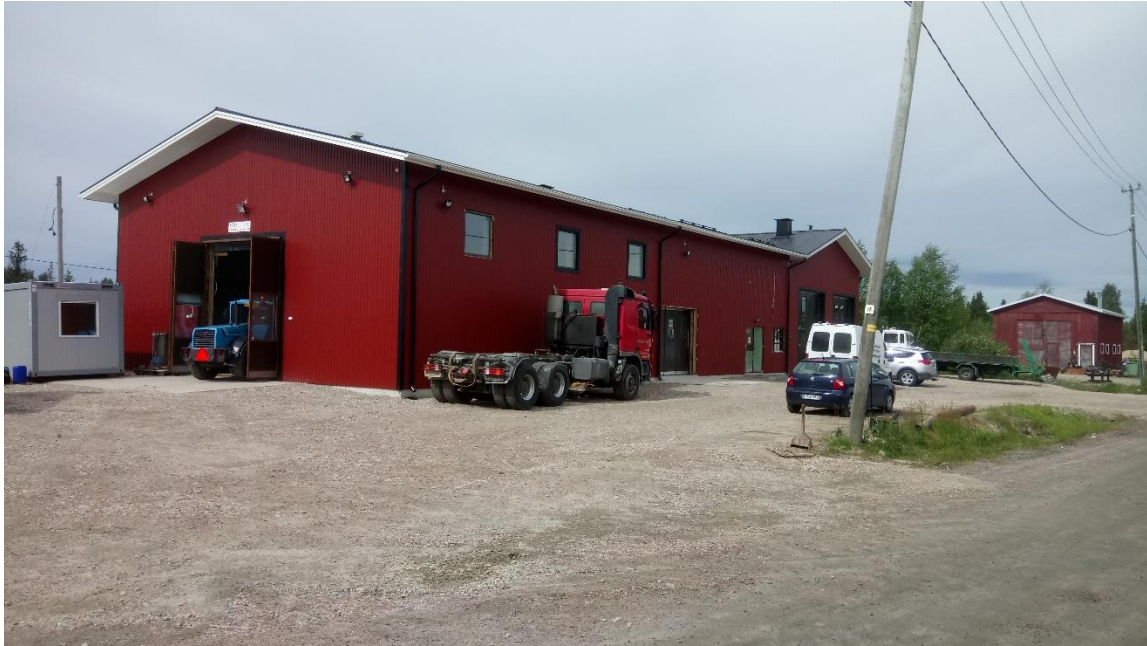
### **36.Halli, koneyrittäjä, Riikankuja 2**

Hallissa toimii koneyrittäjä ja vuokralla on Metalliliike P.Pelkonen, Puukkopaja Halli -80 -luvulta, mutta uudistettu täysin, kattoa on korotettu, lattialaatta uusittu, sekä viemärointi. Vanhalta osalta on suora osuus jätevesiliittymään, uusi laajennusosa menee erottimien kautta kunnan viemäriin.

**Kuva 30.** Koneyrittäjän halli, jossa mm. puukkopaja on vuokralla
