# Pallastunturin kaava-alueen ympäristön tila vuonna 2025

Tmi Luontotieto Carex

10.10.2025

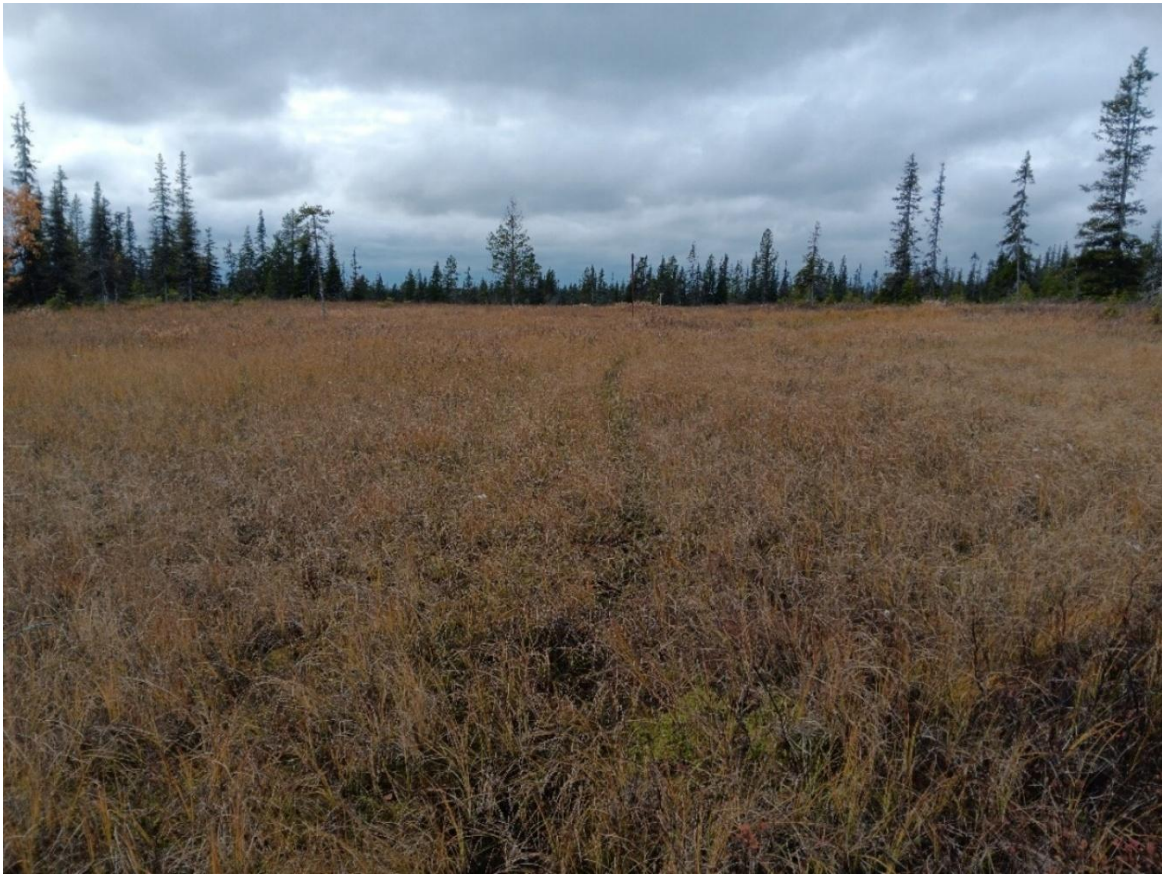
Myös suot ovat erityisen herkkiä kulumisille. Laukukeron laskettelurinteen eteläpuolisen avosuon kuluminen on vähentynyt vuoden 2015 tasosta, jolloin suolla oli paikoin ajettu mönkijöillä. Nykyään selvitysalueen soilla on nähtävissä lähinnä vain porojen aiheuttamaa tallaamista (kuva 2, liite 4). Kedot puolestaan hyötyvät laiduntamisesta ja tallaamisesta, ja Pallaksella kasvaa useita ihmistoiminnasta hyötyviä lajeja, kuten kissankäpälä ja ahonoidanlukko (kuva 3), jotka ovat silmälläpidettäviä lajeja (NT).

Kuva 2. Kuvassa keskellä moottorikelkkareitti Laulukeron eteläpuolisella suolla. Suon pintaa rikkovat paikoin porojen kulku-urat.

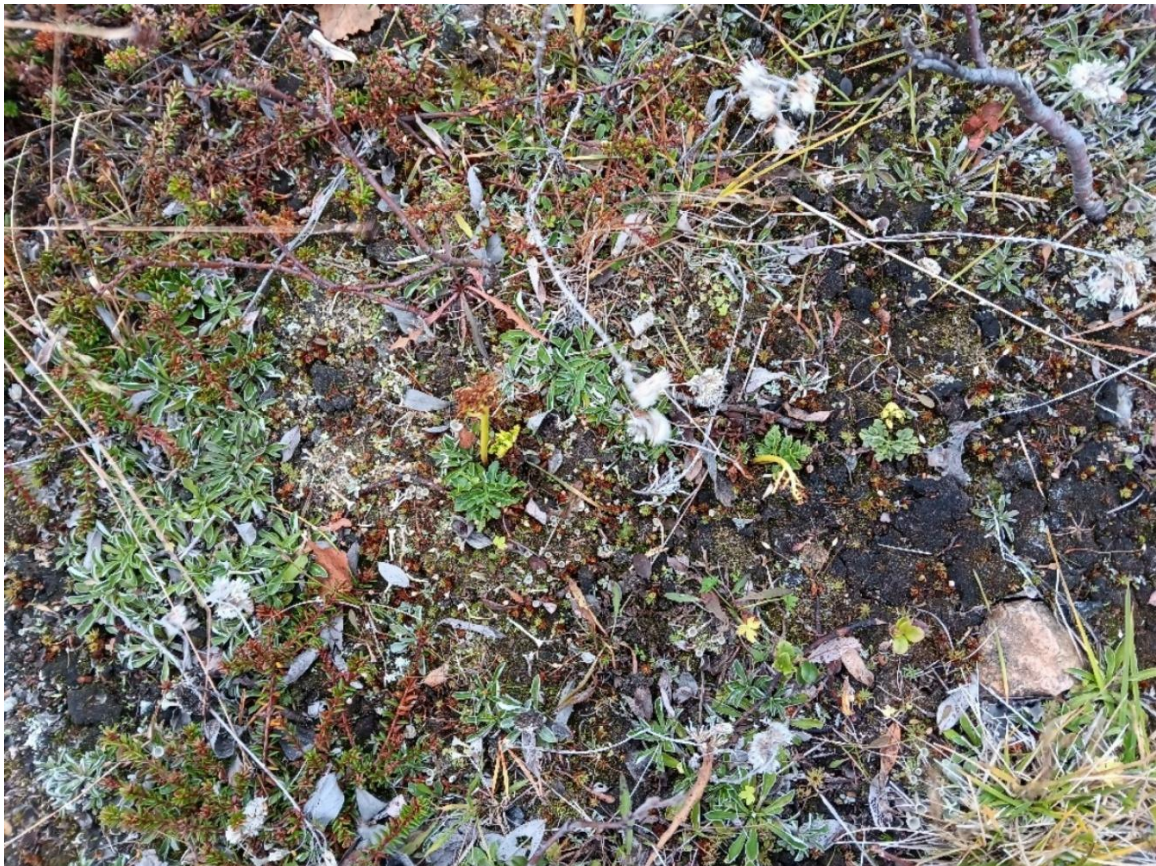
Kuva 3. Kissankäpälää ja ahonoidanlukkoa ketomaisella paikalla lähellä Pallastunturintietä.

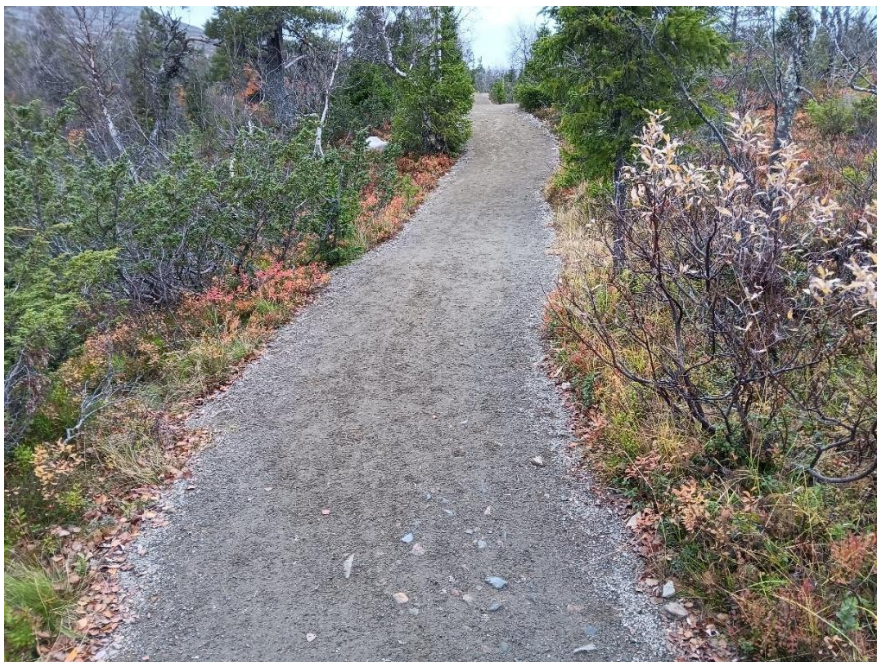
Kuva 5. Pallastunturin päällystetyt polut ehkäisevät luonnon kulumista.

Pitkospuilla ja erilaisilla polkujen päällysteillä, kuten kivituhkalla voidaan kulumista hillitä tehokkaasti (kuva 5). Pallastunturilla olisi tarpeen päällystää kaikki hyvin merkityt retkireitit. Alueelle on muodostunut useita muitakin polkuja, joista ainakin osa kannattaisi sulkea kylteillä, joissa huomautetaan luonnon kulumisesta. Pitkospuut ovat pääasiassa vielä hyvässä kunnossa, vaikka korjattavaakin on (kuva 6).

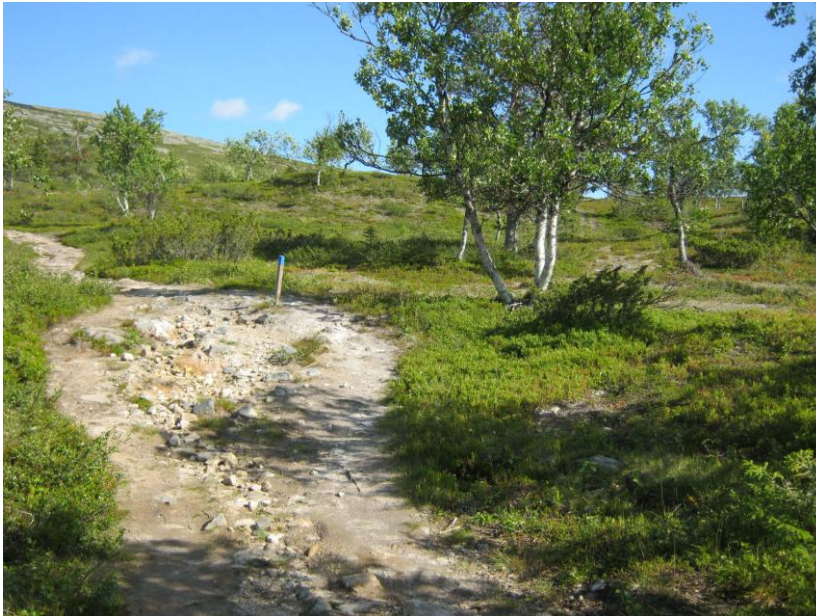
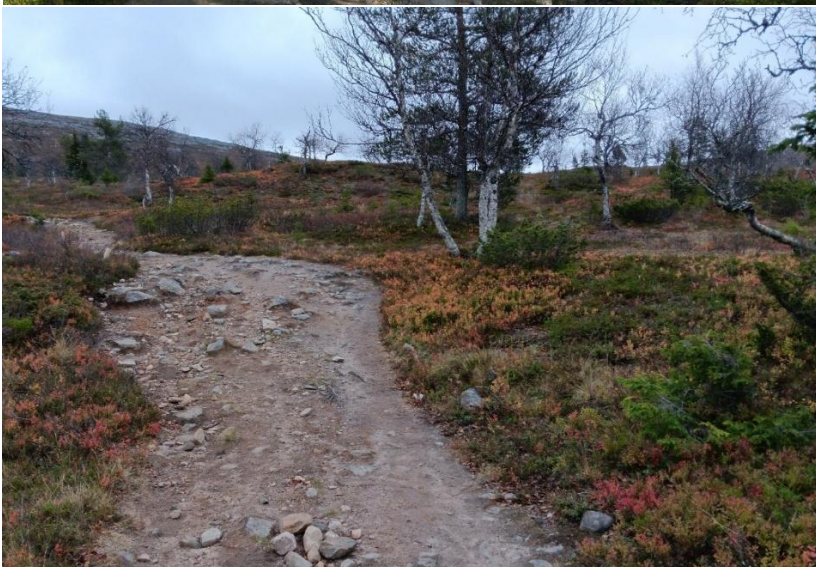
Kuvat 7, 8. Päälystämätön polku tunturikoivikossa Palkaskeron alarinteessä vuonna 2015 ja 2025. Tallaamisen ja veden aiheuttama kulutus on hieman lisääntynyt.
