MUONIO

Muonion rakennetut ympäristöt

Jälleenrakennuksesta modernismiin, kirkonkylä ja taajama

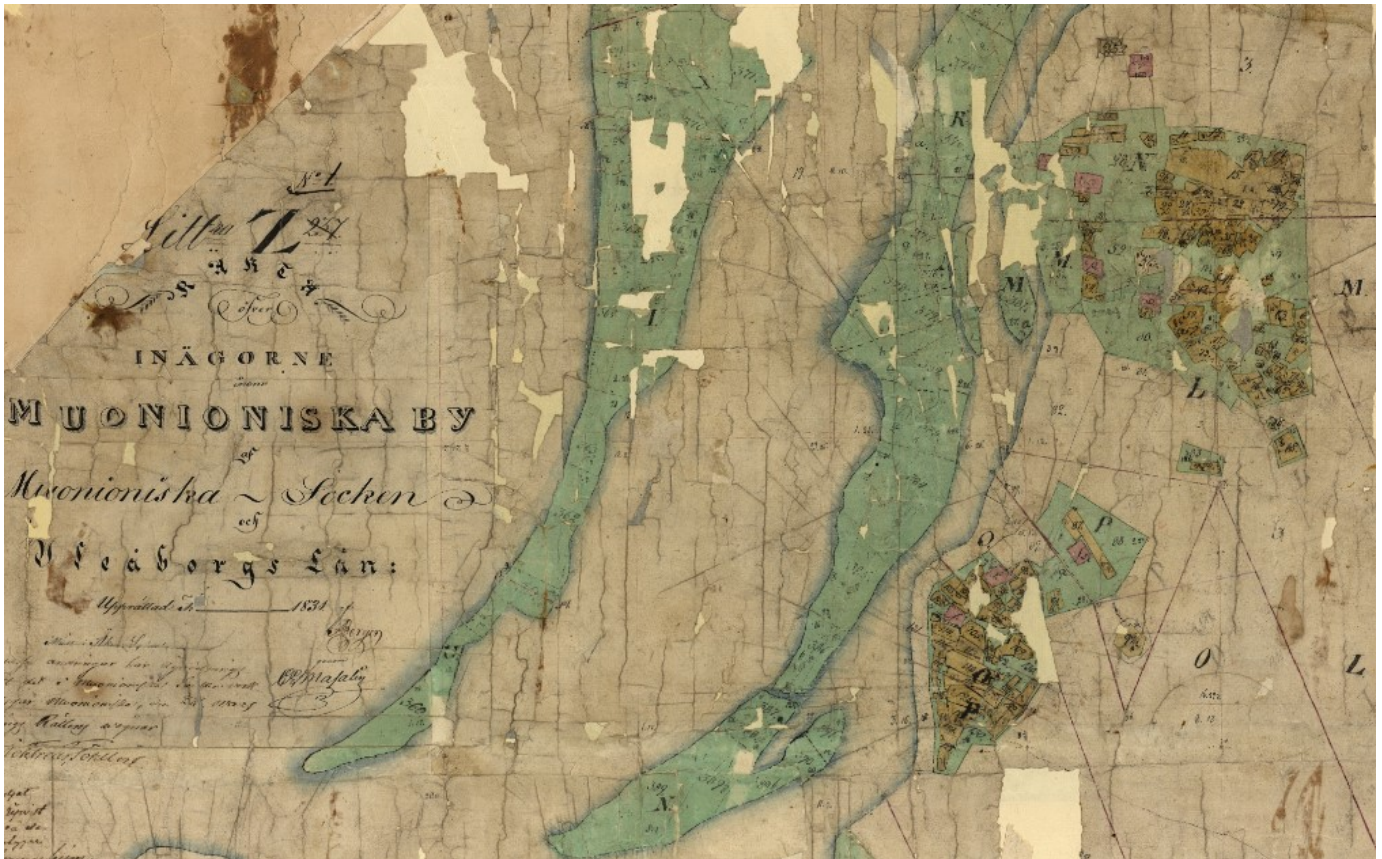
Isojakokartta 1831. Muonion varhainen, maatalouteen perustuva asutus keskittyi saarekkeiksi. Oikealla näkyvät ylhäällä Putaanrannan perintötalojen asuintontit, pienet pellot ja laajemmat niityt, alaosassa on Ollinmäen asutusmaisema. Laajat niityt olivat merkittävä osa Muonion historiaa ja maisemaa: keskellä näkyy pieni osa Muoniojärveä kiertävästä ja rajaavasta Rukomasaaren pitkästä niittysaaresta, jotka, kuten pellot ja metsät, jaettiin perintötalojen kesken 1830-luvulla pidetyssä isojaossa. Kirjaintunnukset viittaavat perintötaloihin.

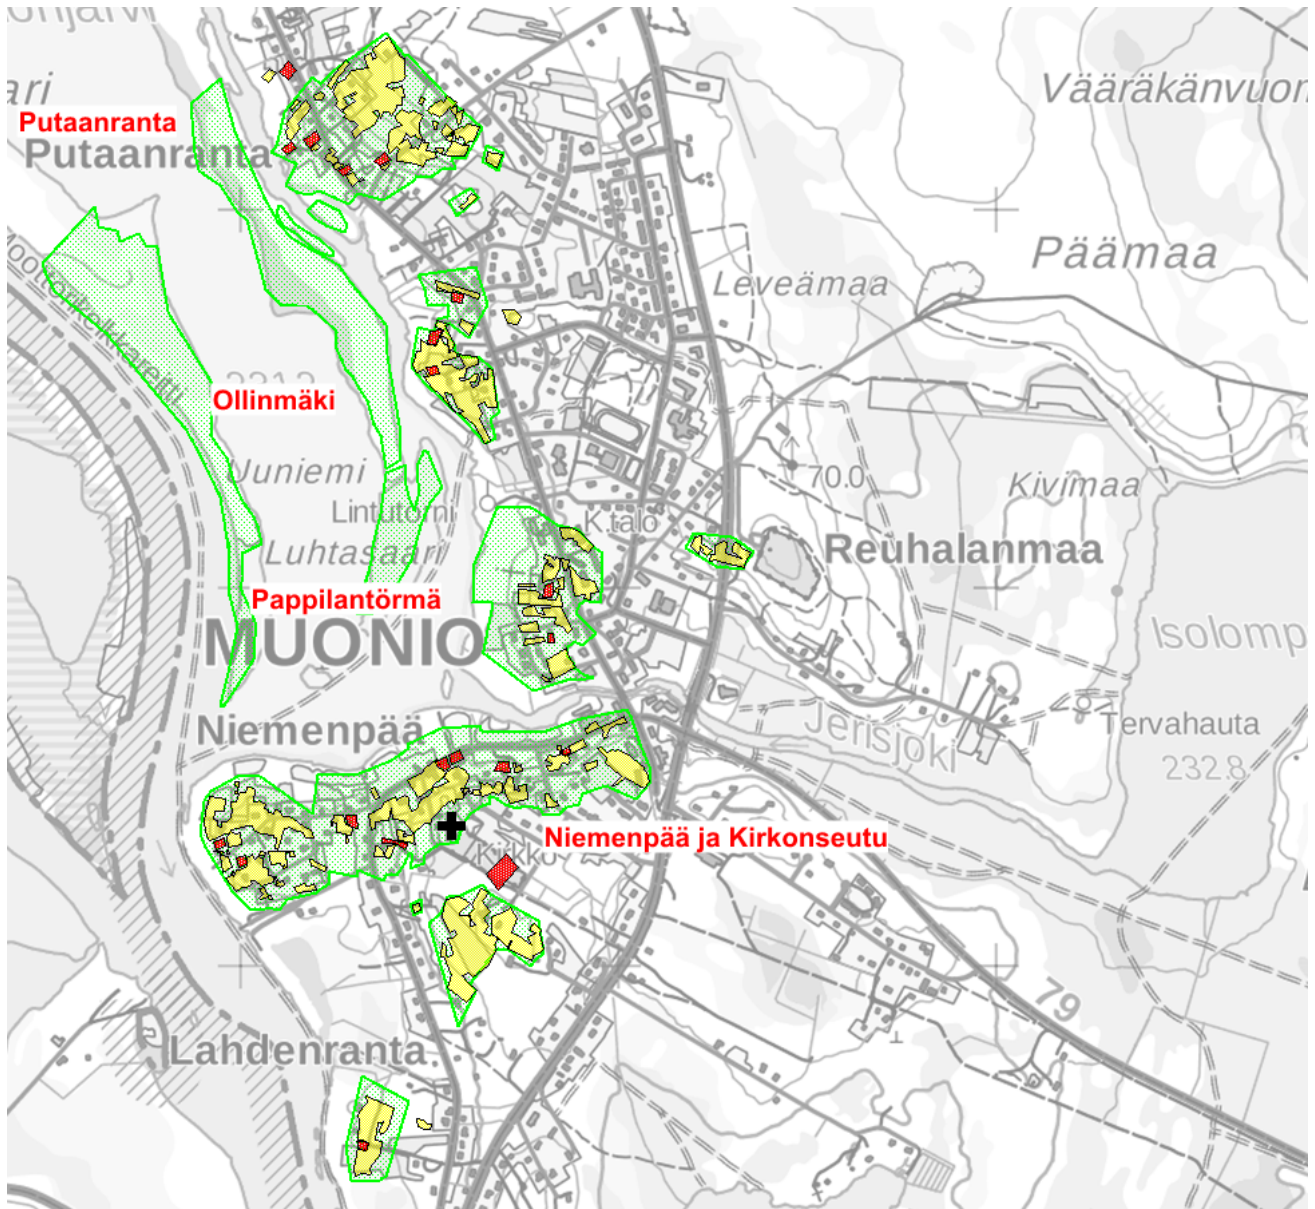
Muonion 1830-luvun maisema nykykartalla

Nykykartalle eri väreillä asemoitu 1830-luvun isojakokartan asutus, pellot ja niityt. Saarten niittyjä ei ole kuvattu kokonaisuudessaan. Rakennettu kulttuurimaisema keskittyi pieniksi ryhmiksi rannoille. Maiseman yläpuolella kohosi 1822 valmistunut kirkko. Asutusta yhdistävä raitti, maantie syntyi vasta 1800- ja 1900-luvun vaihteessa, kun Torniontie–Enontekiöntie rakennettiin. Nykyinen pitkä raittikylä syntyi samaan aikaan asutuksen laajentuessa. Kirkon ja pappilan jälkeen ensimmäiset palvelut, kaupat ja julkiset rakennukset hajaantuivat kylän eri osiin: Kunnansairaala Putaanrannan viereen, kunnantupa ja urheilukenttä Ollinmäelle, ruiskuhuone ja kruununmakasiini Pappilantörmälle, johon sodan jälkeen keskittyi kunnan hallintokeskus. Jerisjoen eteläpuolella olivat mylly, sähkölaitos, osuuskaupat, matkailukoti, kirkko ja Niemenpäässä tulliasema Ruotsiin. Keskittyminen jatkui taajamakaudella, kun liikekeskusta keskittyi liikenteen solmukohtaan, raitin, valta- ja kantatien risteykseen ja julkiset palvelut ja uusi asutus Leveämaalle, josta kunta lunasti maa-alueen. Lähde: Isojakokartta 1831, nykykartalle aseointi Kalle Luoto ja Jari Heiskanen.

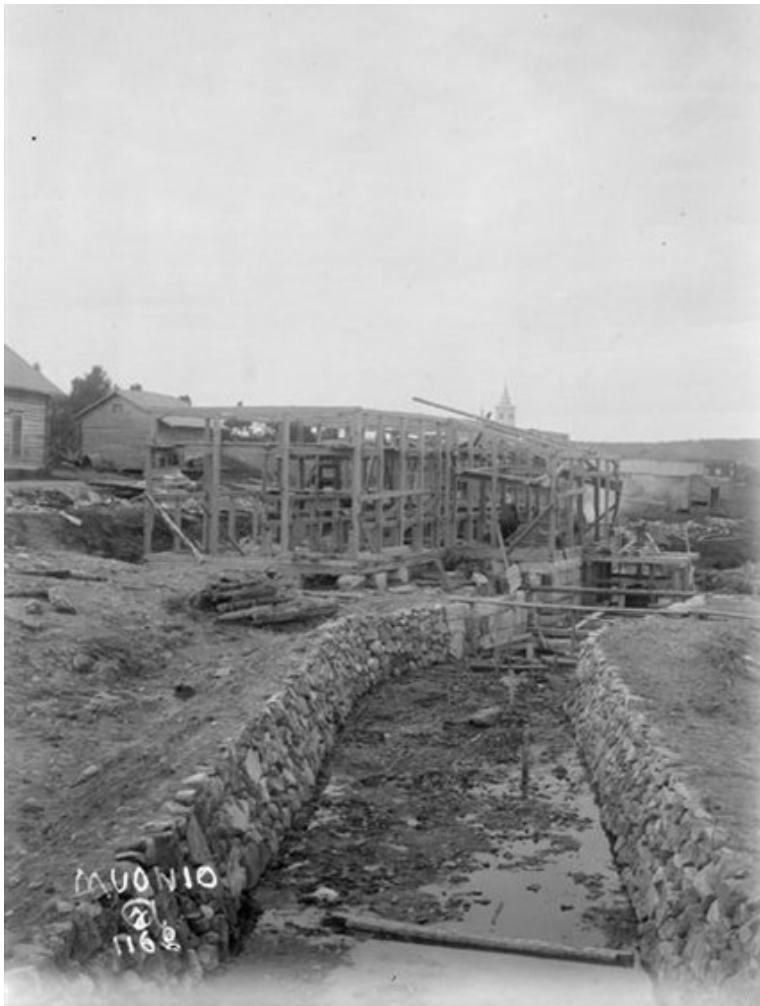
Kuvat: Kylän yhden keskustan muodosti Jerisjoen Suukosken myllypaikka, jossa Tornio–Enontekiö- maantie ylitti joen.

Vasemmassa kuvassa on koski 1920-luvulla, jolloin jokiuoma oli huolellisesti kivetty kanavaksi; raken- teilla olevan myllyn ja sähkölaitoksen sekä sillan kohdalla oli käytetty hakattua kiveä. Avoimessa maisemassa kirkko oli osa maisemaa. Joki ja koski olivat merkittävä elinkeinomaisema, myllyn ja sähkö- laitoksen lisäksi Jerisjoki toimi uittoreittinä. Lähde: Vanha kuva, Ahola Juhani 1920-l, Museovi- rasto, Musketi, MO12_HK19940408.

Alakuvassa samaa rantaa 2018: vanhan kuvan mut- kasta otetussa nykykuvassa kaikki merkit toimin- nasta ovat kadonneet rannoilta ja jokiuomasta, vii- meiset merkit vanhasta käytöstä katosivat 1960- ja 1970-luvulla, kun osuuskassan uusi liiketalo raken- nettiin, uitto päättyi ja joki ennallistettiin.

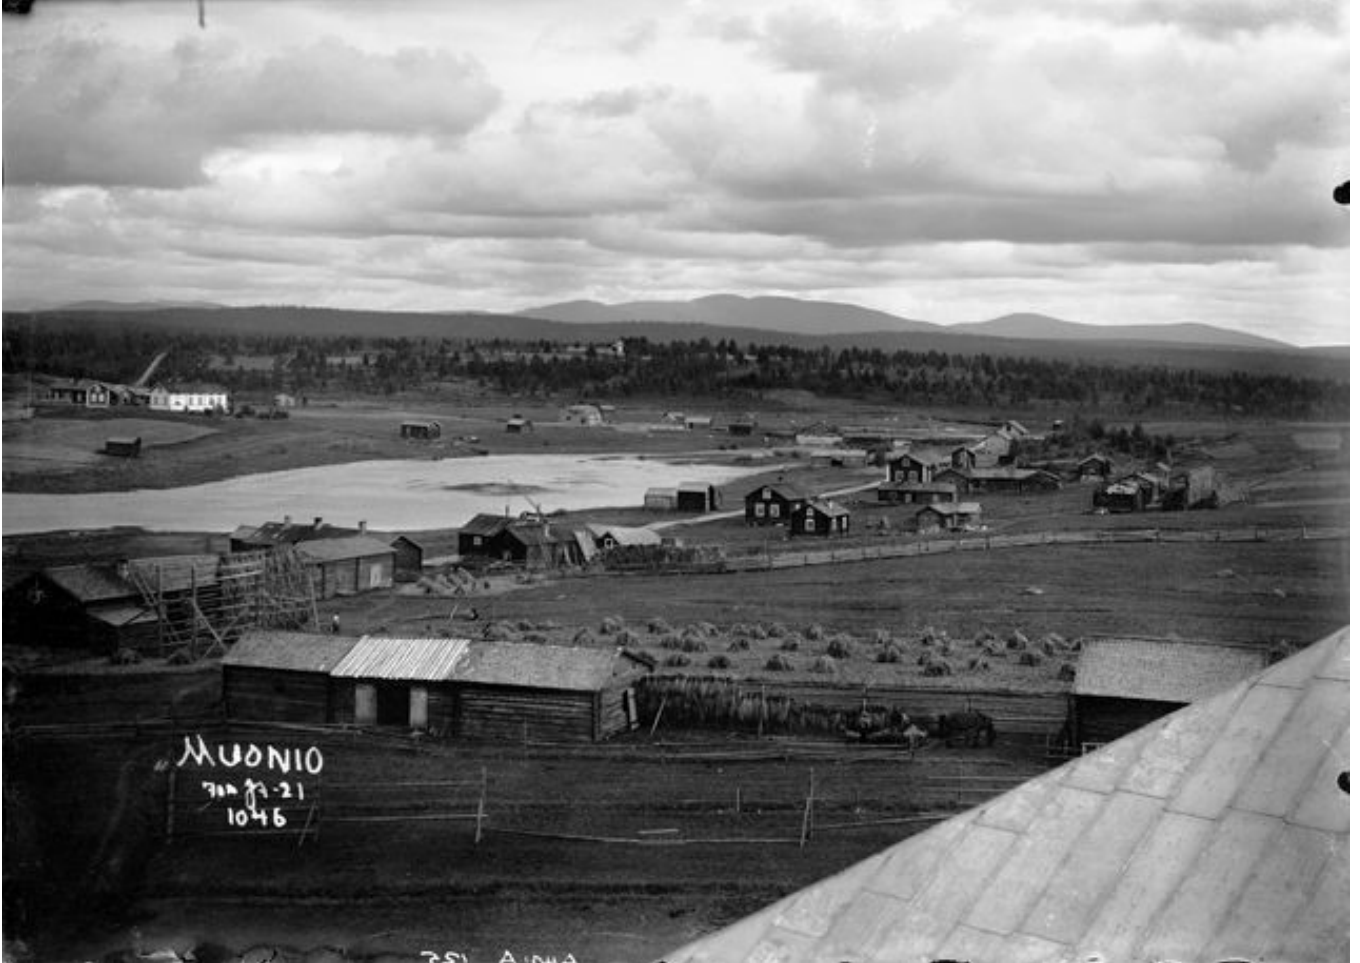
Kuva: Muonion kirkonkylän nauhamaista, rantaa seuraavaa raittia kirkon tapulista pohjoiseen kuvattuna. Punamulta ja hirsipinta muodostivat päävärit, Jerisjoen toisella puolella kauppana toiminut Kolströmin perintötilan toinen asuinrakennus loistaa jo muodinmukaisesti vaaleana. Lähde: Ahola Juhani 1921, Museovirasto, Musketti, MO12_HK19940408 125.

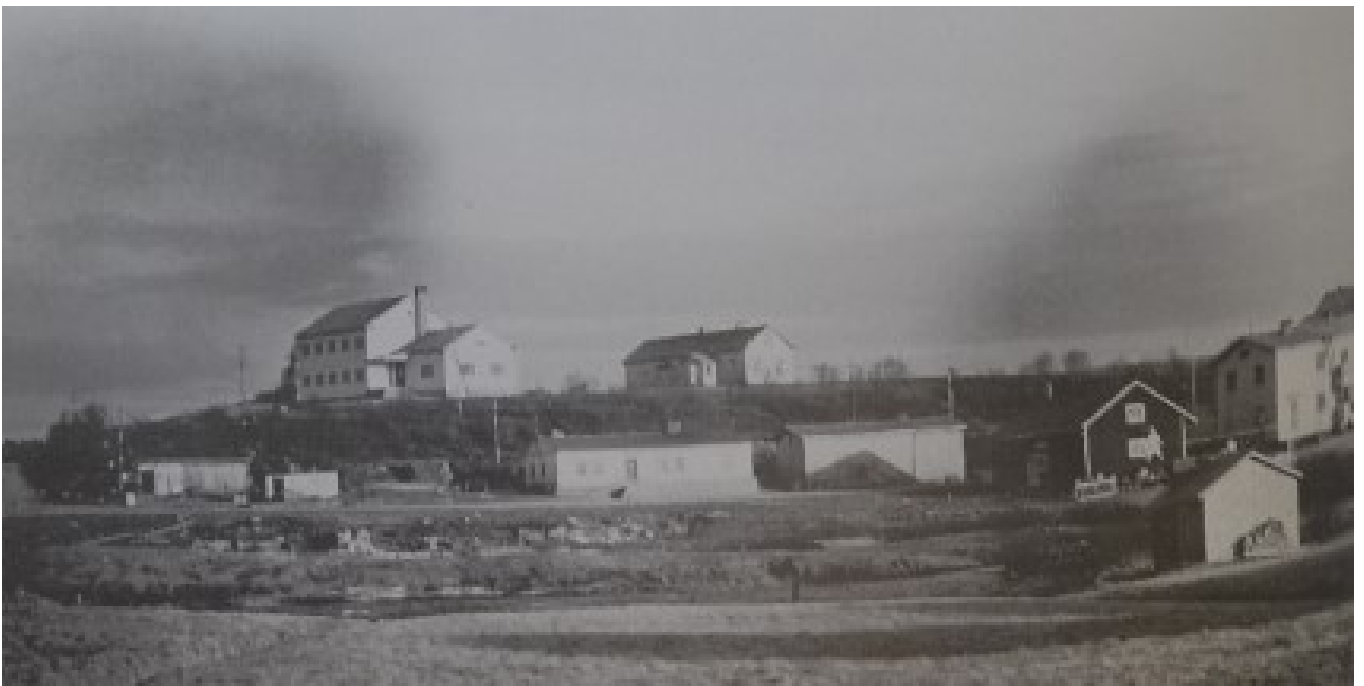
Kuva: Muonion vielä lähes puutonta ja puurakenteista jälleenrakennuskauden keskustaa 1950-luvun alussa. Jerisjoen pohjoispuolelta, rantapeltojen takaa, otetussa kuvassa maisemaa hallitsee rinteessä oleva, tällöin vielä rapattu Matkailumaja Olos sekä suuri asuinrakennus. Rinteessä juurella on Länsi-Lapin osuuskaupan puisia parakkirakennuksia ja Torniontien ja Kittiläntien risteys. Kuvan rakennuksista on säilynyt vain matkailumaja ja sen vieressä oleva asuinrakennus. Myös näkymä on kadonnut rakentamisen ja puuston vuoksi. Lähde: Sattanen.

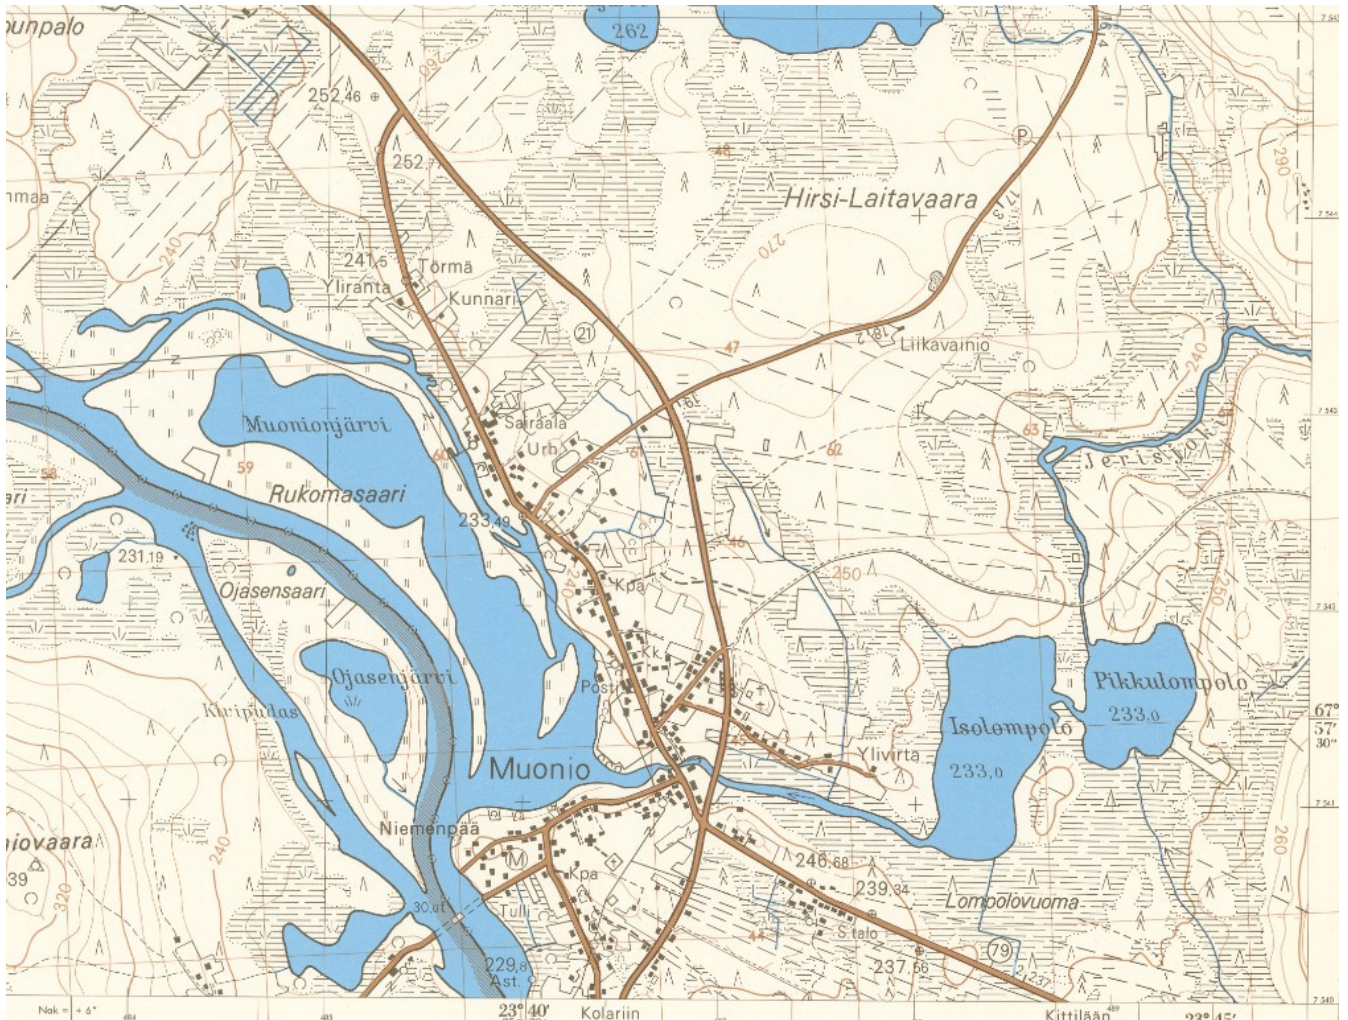
1969

Peruskartta 1969. Ohitustie oli valmistunut, mutta asutus keskittyi vielä rantaa seuraavan vanhan maantien varrelle. Maatalousmaisema oli laajimmillaan, pellonraivaus jatkui aina jälleenrakennuskaudelle saakka. Myös jokisaaret, Muonionjärven Rukomasaari olivat edelleen niittyinä.

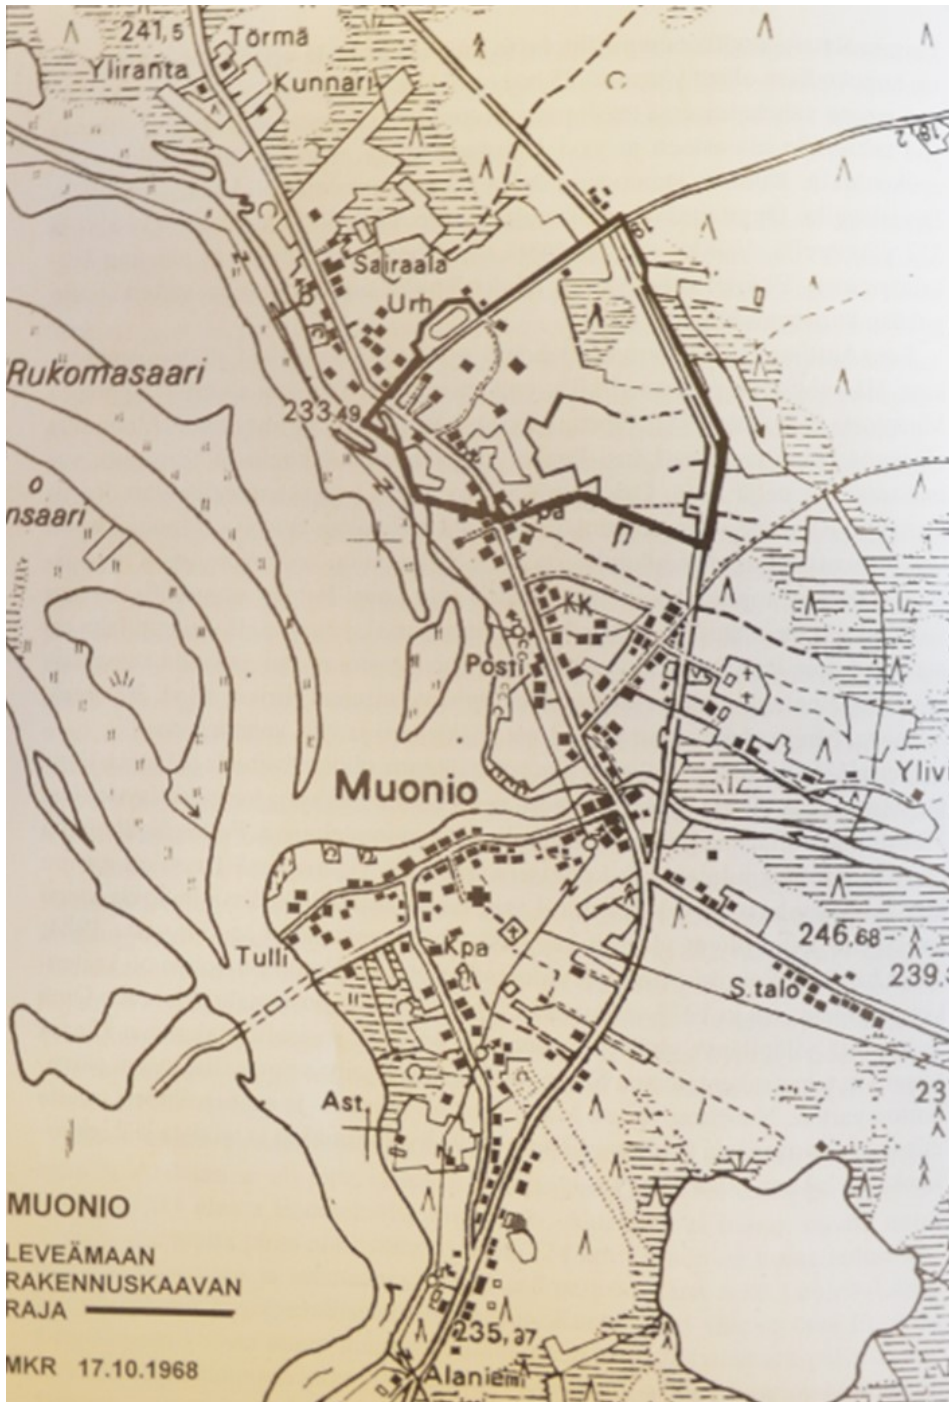
Kartta: Leveänmaan rakennuskaava-alue (musta viiva) 1968 taajamaa kuvaavassa kartassa. Vanhasta raitista itään, aina uuden ohitustien varteen ulottuvan alueen rakennuskaavan laati MKR (Maaseudun keskusrakennustoimisto), jonka Kuntainliitto oli perustanut 1949 helpottamaan kuntien laajenevaa ja yhä teknistyvää rakennusvastuuta. MKR suunnitteli seuraavina vuosikymmeninä Suomen kuntiin kymmeniä rakennuskaavoja sekä julkisia rakennuksia, julkaisten myös tyyppiipiirustuksia mm. koulurakennuksista. MKR toimii edelleen maankäytön suunnittelutyössä, nimi muuttui myöhemmin Suunnittelukeskukseksi ja se toimii nykyisin nimellä FCG Oy.

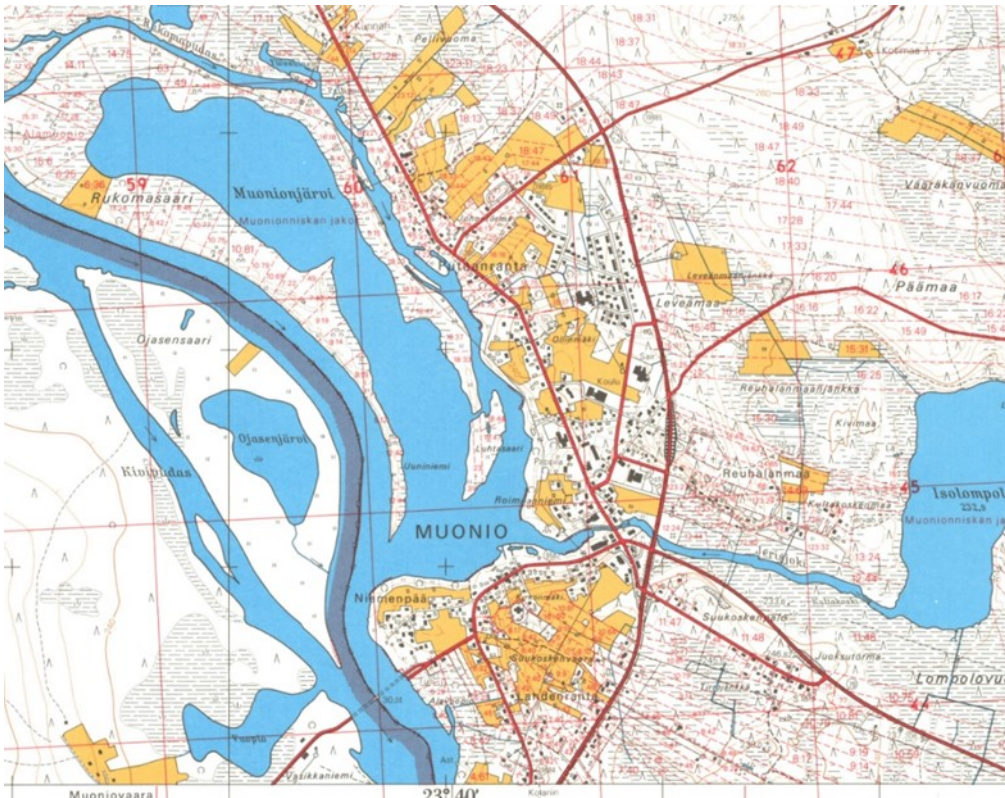
1984

Muonio 1980-luvulla. Peltojen määrä oli vielä hallitseva. Leveämaan rakentaminen oli jo edennyt pitkälle: Pirkantien varteen oli rakennettu virastotalo, yläkoulu, terveyskeskus ja ammattikoulu, jotka erottuivat mittakaavaltaan suurina. Jerisjoen suulle oli valmistunut uusia liikerakennuksia. Kirkko oli vielä pelto- maiseman keskellä. Rukomasaaren kartta- merkinnät kertovat avoimen maiseman katoamisesta.

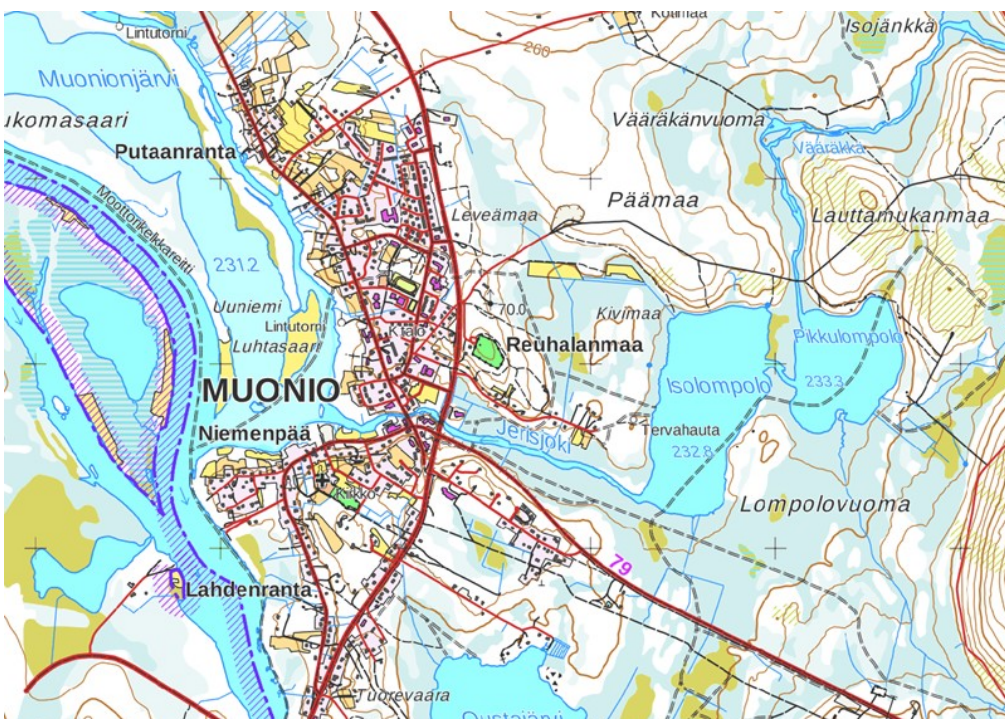
2018

Muonio 2010-luvulla. Pellot ovat suurelta osin väistyneet ja asutus tiivistynyt.

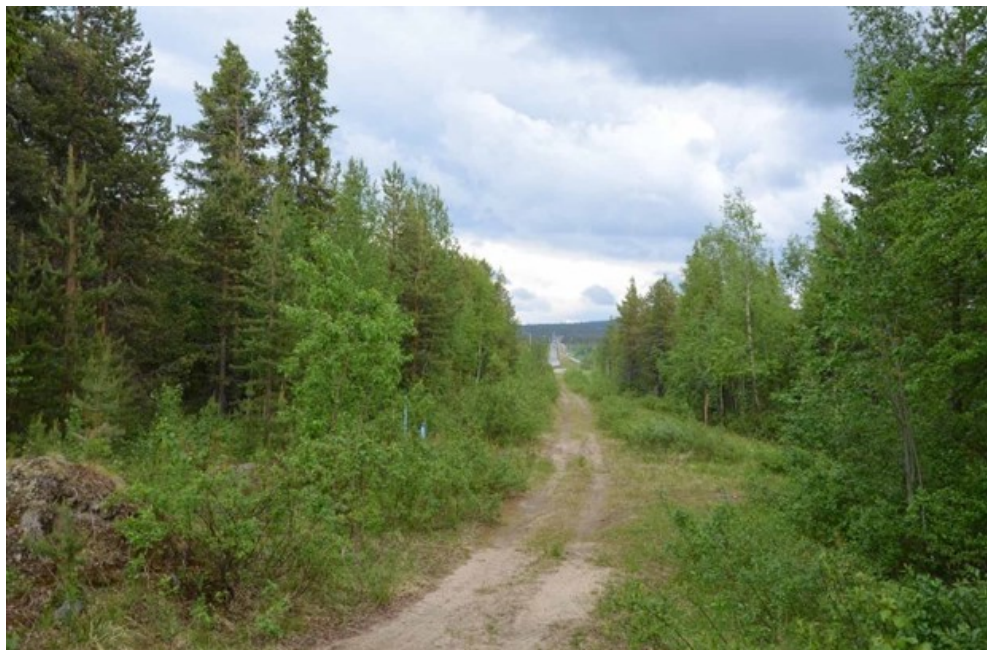
Kuva: Vanhaa, 1930-luvulla rakennettua Rovaniementietä on säilynyt lyhyt osuus vanhassa asussa Miljoonatien ja nykyisen kantatien 79 välissä.

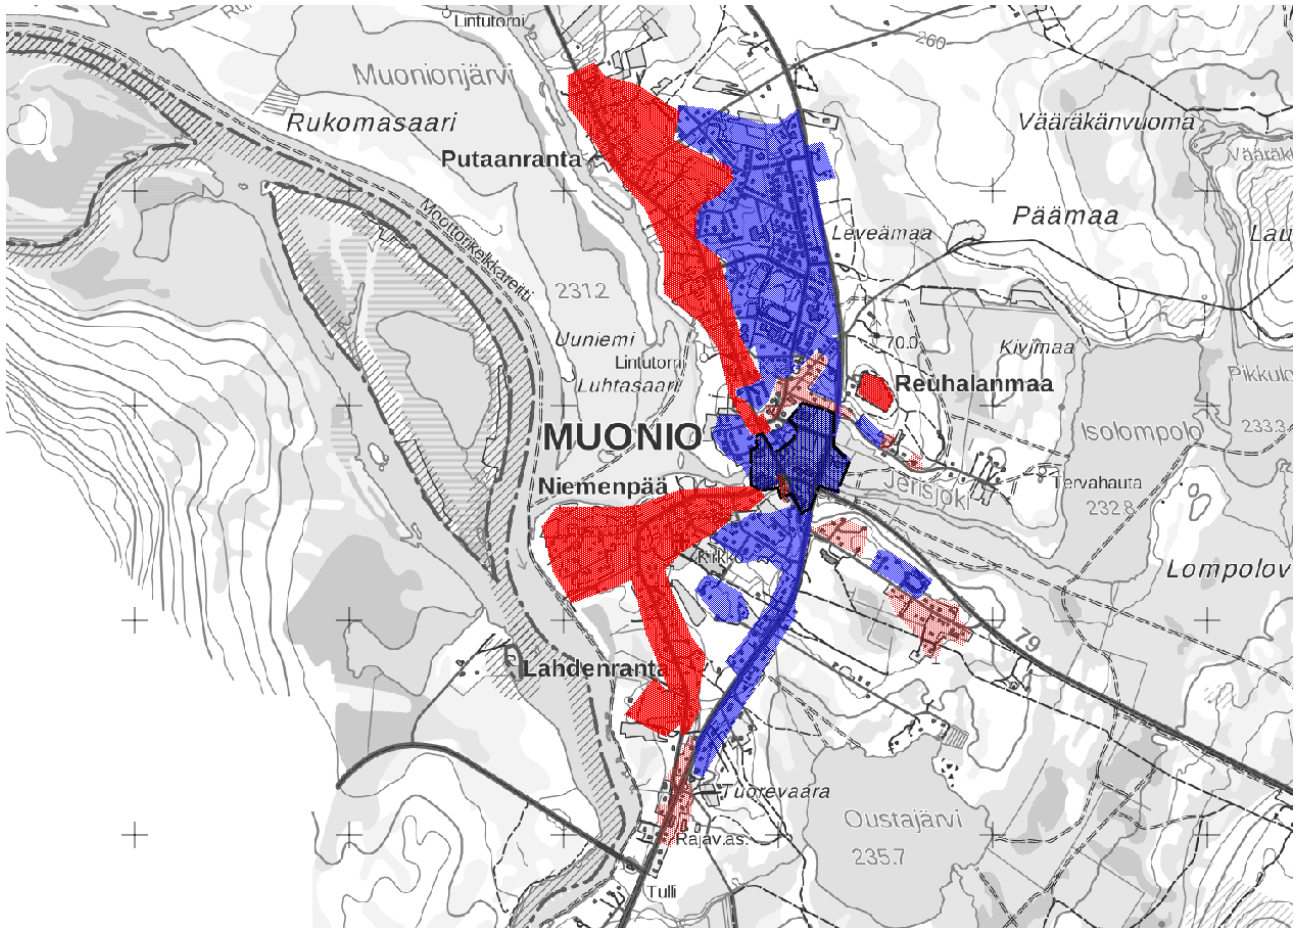
Muonio, kirkonkylän ja taajaman ympäristöt

Muonion taajama jakautuu selkeästi vanhaan ja uuteen alueeseen, kirkonkylään ja taajamaan, joiden runkona on ajan tielinjat. Niiden solmukohdassa on liikennereittien risteykseen rakentunut liikekeskus.

Kirkonkylä: Punaisella rasterilla on vanhan kirkonkylän, vanhaa maantietä ja raittia seuraava asutus, joka rakentui uudelleen sodan tuhojen jälkeen. Asutus täydentyi ja tiivistyi edelleen 1950-luvulla. Raitin varrelle keskittyivät pappilan, koulun ja sairaalan lisäksi kunnantalo, terveystalo ja postirakennus sekä alkupäähän TVH:n varikko. Kaupat keskittyivät raitin risteyskohtiin ja vanhoille asuinpaikoille. **Vaaleanpunaisella rasterilla** ovat sodan jälkeen syntyneet, täysin uudet asuinalueet. Kirkonkylän sotien jälkeinen (1944–1960) rakennuskanta käsittää pääosin tyyppiirustuksilla rakennettuja hallinnon, kaupan ja asumisen rakennuksia. Vallitsevana piirteenä on puu ja harjakatto. Alueella on yksittäisiä, aikakauden jälkeen rakennettuja omakotitaloja ja rivitaloja, mutta alueen ominaispiirteet ovat kuitenkin hyvin säilyneet. Vanhaan asutukseen liittyneet pelto- ja vesistömaisemat ovat osin kadonneet perinteisen maatalouden väistyttyä.

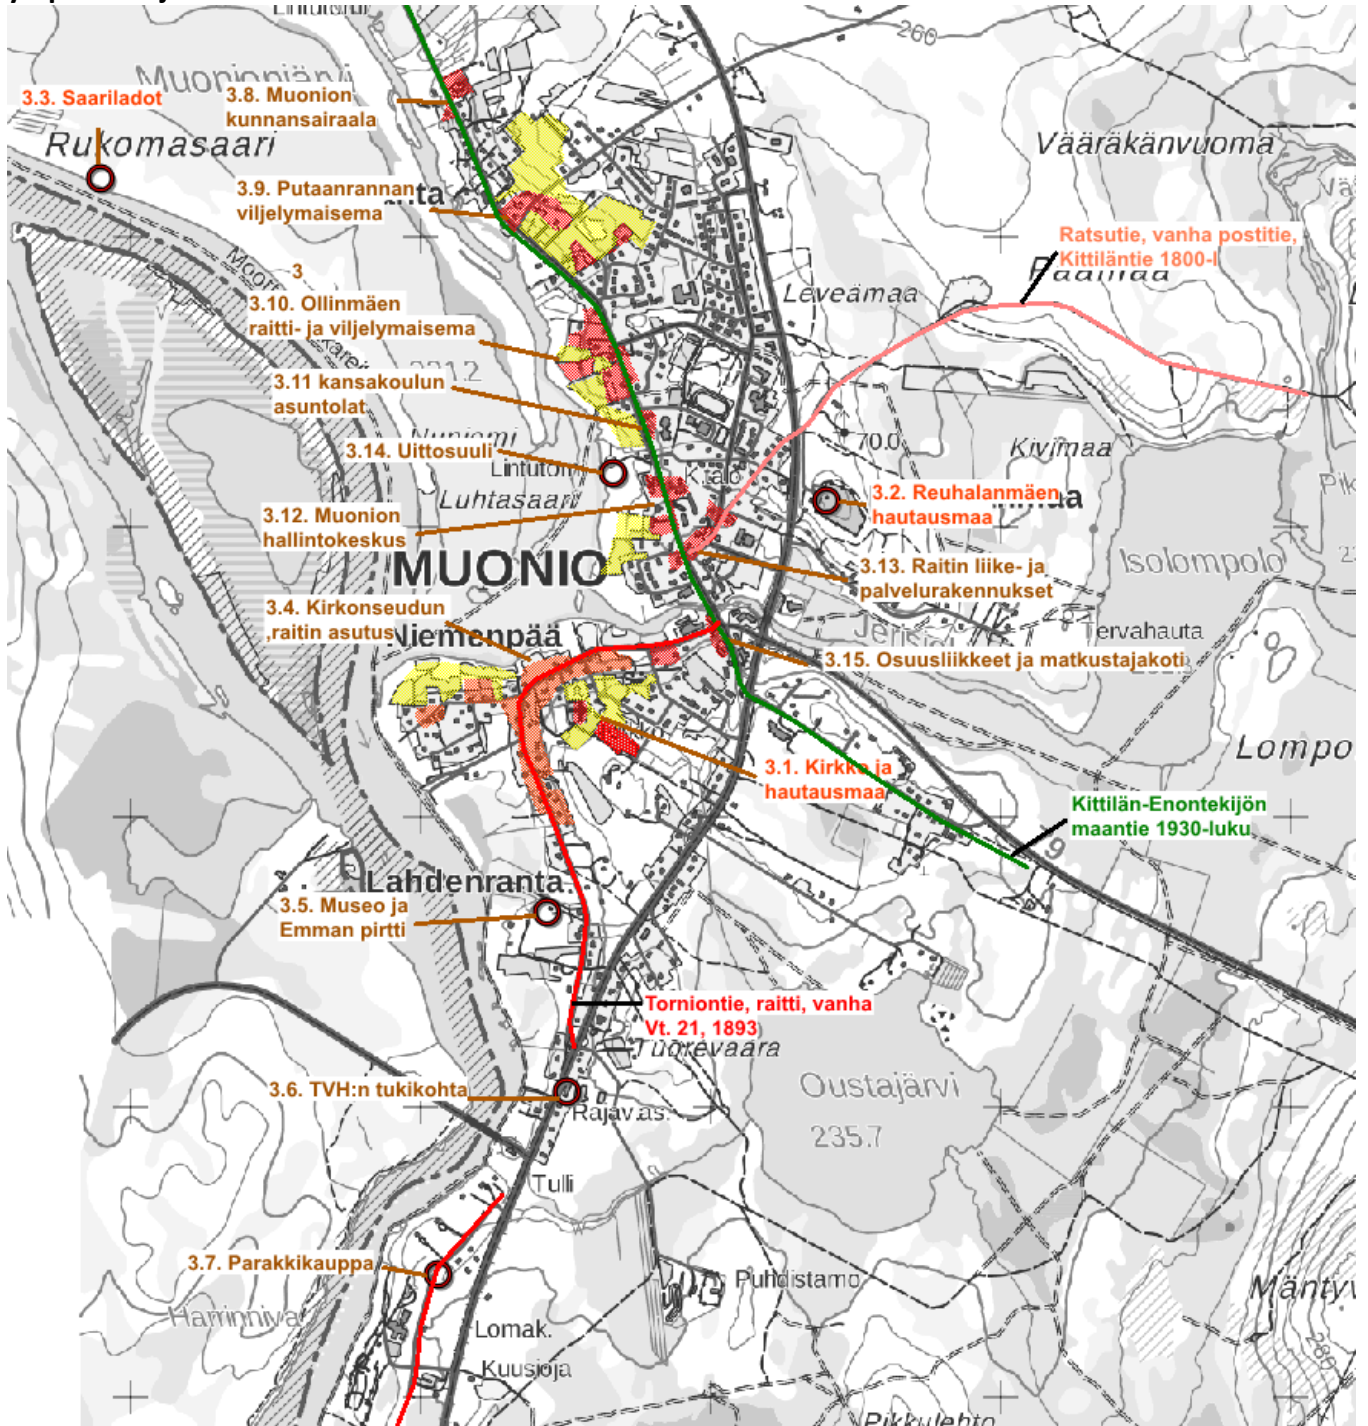
Kartta: Muonion kirkonkylän historialliset sekä hyvin säilyneet jälleenrakennuskauden ja 1950-luvun ympäristöt ja vanhin tiestö

Tummanpunaisella rasterilla ja punaisella tekstillä ovat sotia edeltävät kohteet ja tielinjat, 3.1 kirkko, 3.2 hautausmaa, 3.3 saariladot sekä punaisella ja vihreällä tielinjat Torniontie, Enontekiöntie ja Kittiläntie. Punaisella rasterilla ja ruskealla tekstillä on sotienjälkeinen aika, vuodet 1944–1959. Raittiin liittyvät, maisemallisesti keskeiset peltoalueet on merkitty keltaisella.

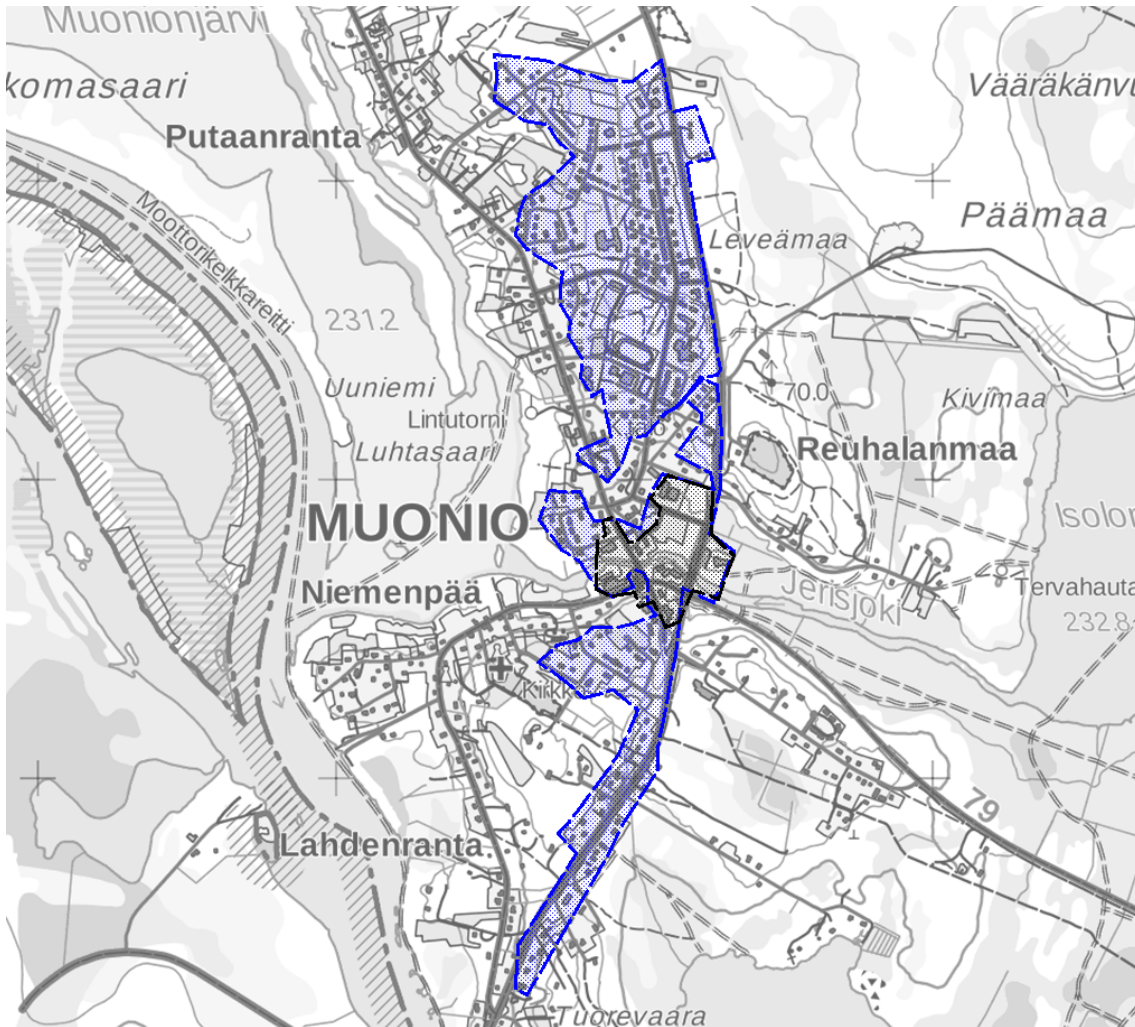
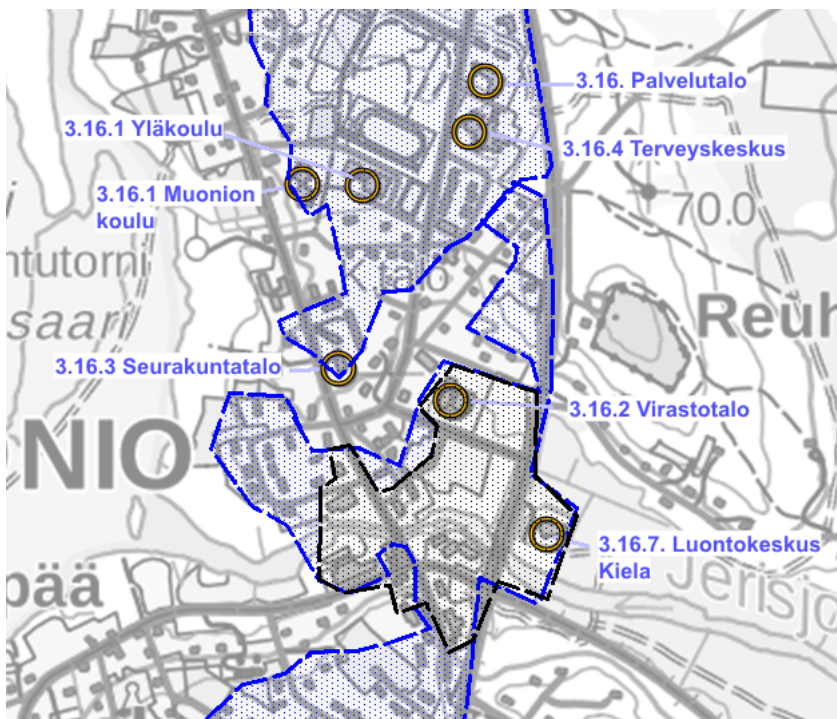
Kartta: Muonion taajamakauden asutuksen ja palveluiden alueet sekä liikekeskus

Sinisellä rasterilla on rajattu taajamakauden, 1960-luvulla alkanut rakentamisen ympäristöt.

Mustalla rasterilla on alue, jolle liikerakentaminen on keskittynyt. Keltaisella ympyrällä on taajamakauden selvityksessä huomioitua kohteita.

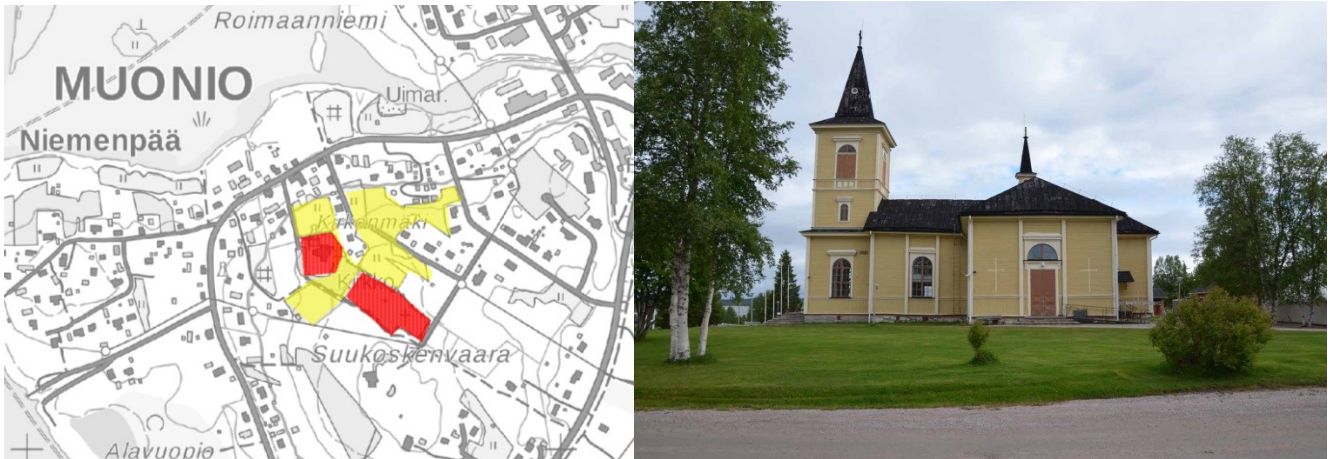
Kartta ja kuva: Kirkko ja sen kaakkoispuolelle jäävä kirkkomaa, hautausmaa punaisella rasterilla, kirkkoon rajautuvat pellot ja avoimet tilat keltaisella. kuvassa kirkko eteläpuolelta kuvattuna.

Suosituksset: Kirkko ja sen vanhaa raittia ja vesistömaisemaa hallitseva asema, so. kiintopisteenä lähi- ja kaukomaisemassa, tulee ehdottomasti säilyttää. Kirkkoa perinteisesti ympäröineet avoimet tilat pellot, kertovat Muonion poikkeuksellisen vahvasta maatalousluonteesta, tulisi pyrkiä säilyttämään edes osittain. Merkittävää uudisrakentamista kirkon ympäristöön ei suositella. Kunnostustöissä tulee huomioida rakennuksen ominaispiirteet ja kerrostumat. Kunnostustöissä on käytettävä perinteisiä materiaaleja, värejä ja työtapoja.

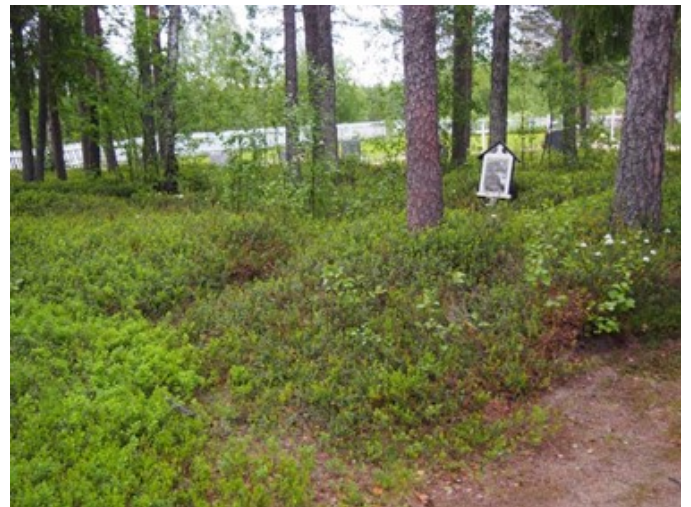
Kuva oikealla ylhäällä: Vanhin hautausmaa erottuu metsäisenä kirkkotarhana, taustalla oleva nurmikenttä on uutta hautausmaata.

Kuva oikealla alhaalla: Kirkko ilmakuvasa ennen sotia. Vanha hautausmaa näkyy metsäisenä saarekkeena peltojen keskellä kuvan alareunassa. Lähde: Sattanen. Vielä 1984 julkaistussa Lapin rakennusperintökirjassa kirkkoa koskeva kuvaus viittasi avaraan kylämaisemaan, myöhemmin maisema on umpeutunut kasvillisuuden ja ympäristön rakentamisen seurauksena.

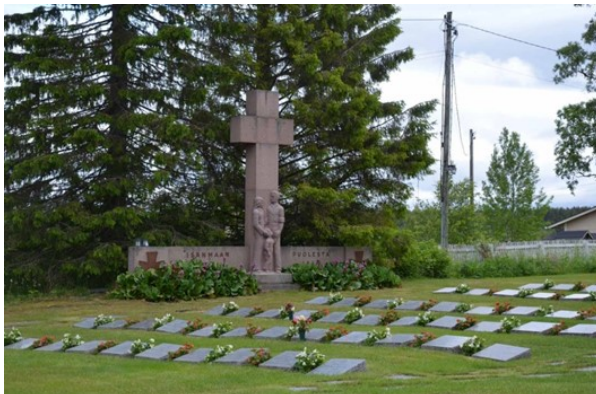
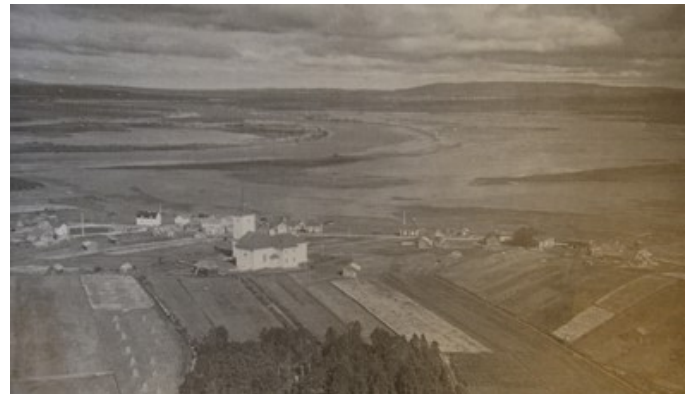
Kuva alhaalla: Kirkon länsipuolella on sankarihauta-alue, muistomerkin suunnitteli Vilho Aalto ja sen paljastettiin 1958. Muistomerkin "Sotaanlähtö" toteutti Peipohjan Kivenhakkaamo.

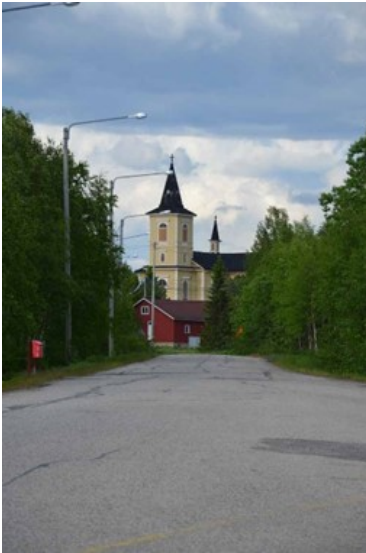
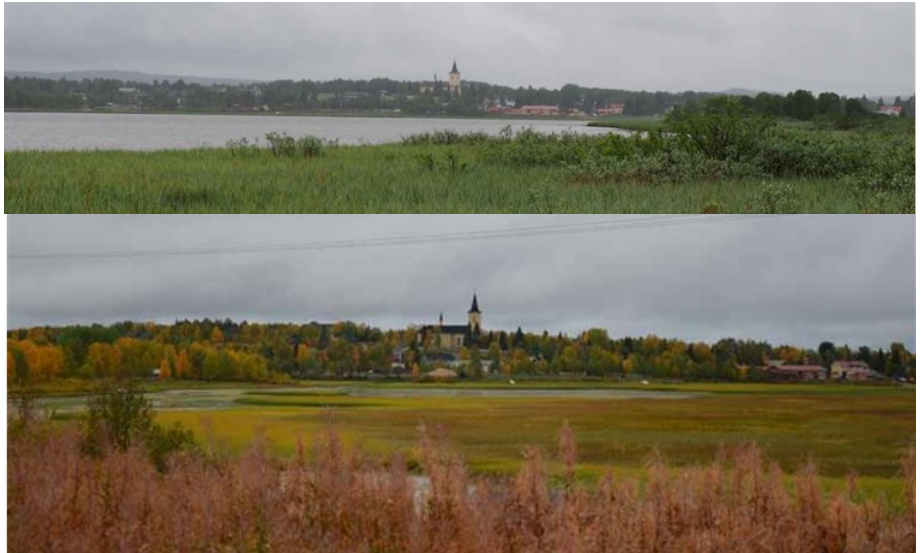
Kuvat: Kirkko näkyy hyvin ranta- ja vesistömaisemassa, osin myös raittimaisemassa.

Ylinnä oikealla: Kirkko Rukomasaarelta, Muonionjärven takaa katsottuna.

Keskellä oikealla: Kirkko Ollinmäeltä nähtynä.

Vasemmalla: Näkymä 1960-luvulta 1980-luvulle käytössä olleesta lossirannasta.

Alinna oikealla: Kirkkoon vuosisatoja liittynyt ja taajamakaudella kadonnut maiseman avaruus näkyy enää paikoin kirkon lähimaisemassa, jossa rakentamisen ohella puusto peittää kirkkoa. Kuva on otettu kirkon pohjoispuolelta.

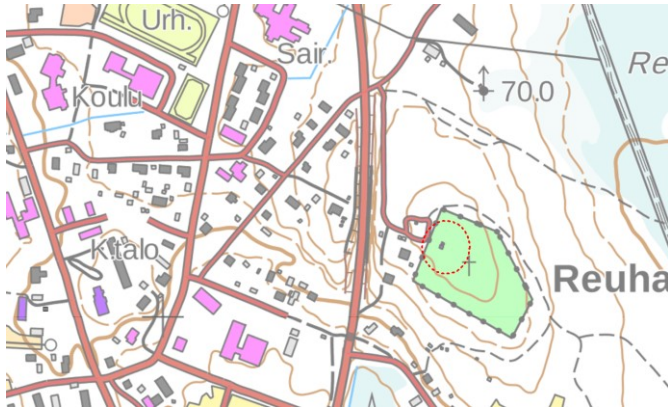
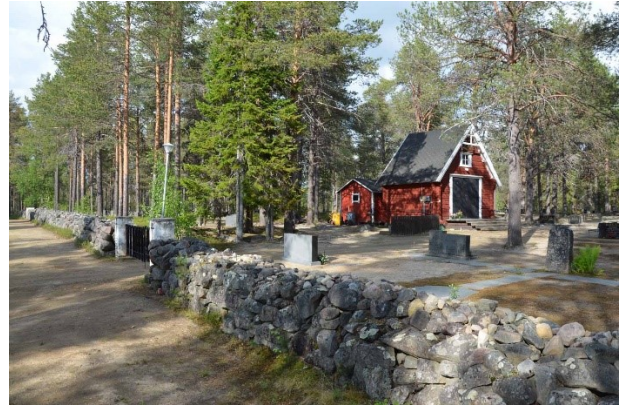
Kartta ja kuva: Ruumishuone on merkitty karttaan punaisella renkaalla, kuvassa rakennus luoteesta kuvattuna.

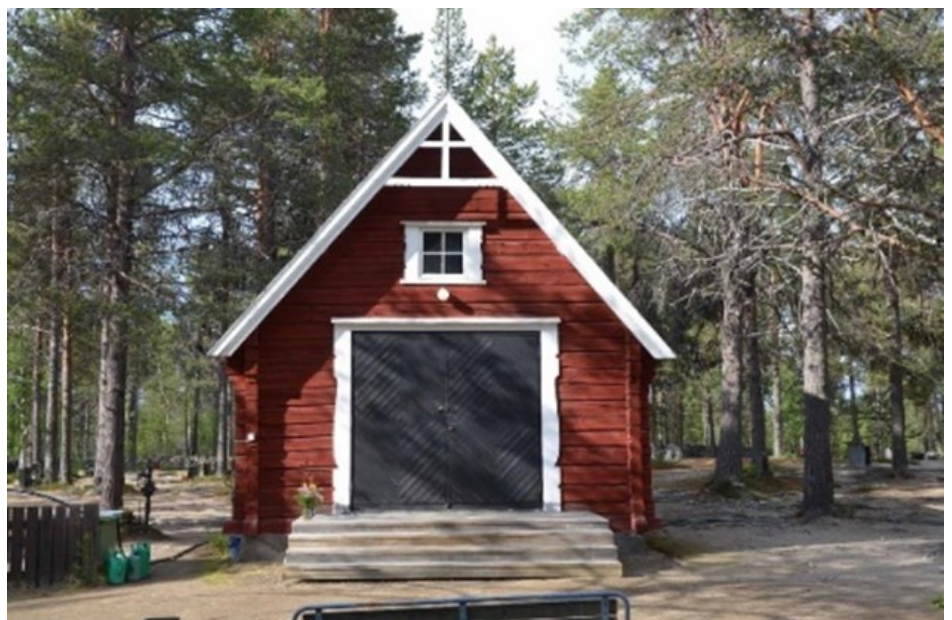
Kuva: Ruumishuoneen julkisivu etelään. Ovesa ja ikkunoiden vuorilaudoissa on nähtävissä klassismin ja nikarittylin vaikutteita.

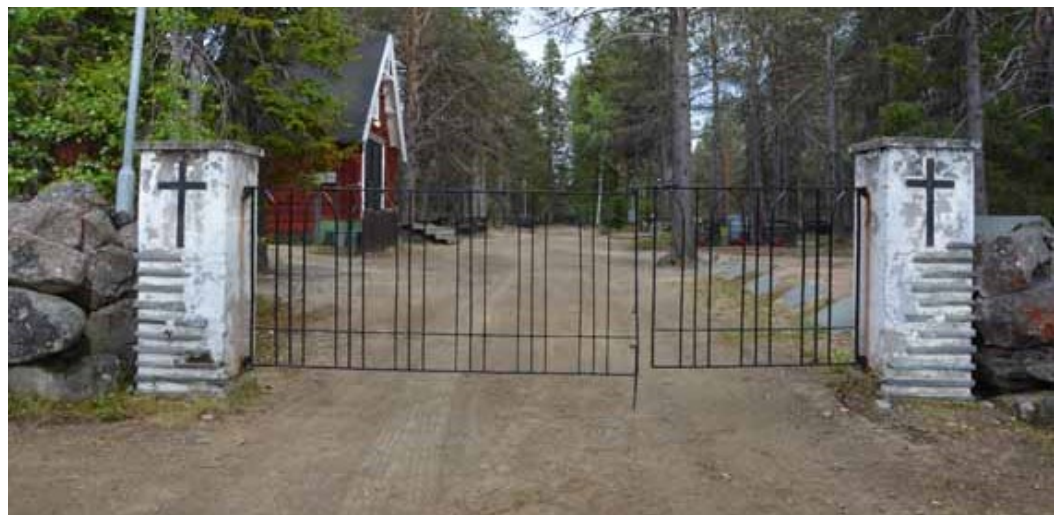
Kuva: Näkymä hautausmaan pääportilta

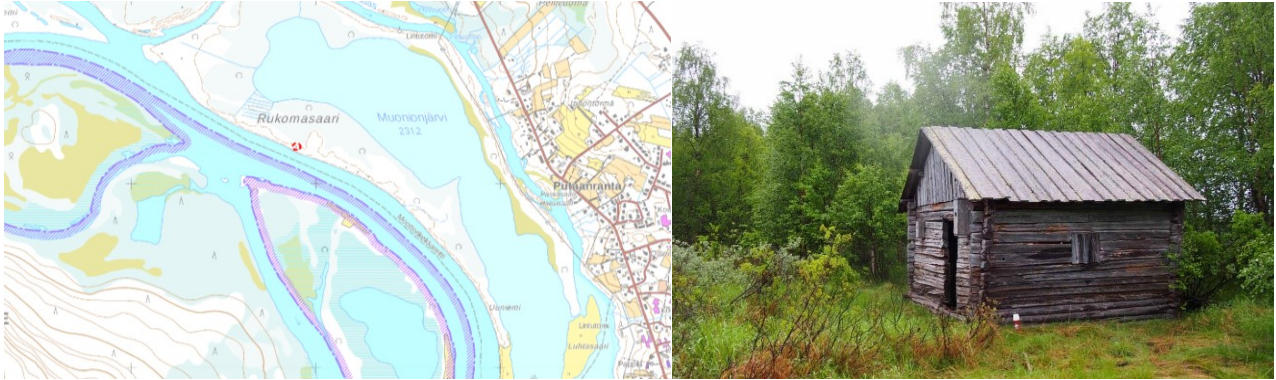
Kartta ja kuva: Rukomasaaren esimerkki saariladosta on merkitty karttaan punaisella renkaalla, kuvassa rakennus etelästä kuvattuna.

Muoniojoen Rukomasaassa on muutamia vastaavia hirsirakennuksia, osa on tuhoutumassa. Kuvan hyväkuntoisiin kuuluva rakennus on valittu esimerkiksi saarten käyttöön, maatalouteen liittyvästä rakennuskulttuurista.
