MUONIO

Muonion rakennetut ympäristöt

Jälleenrakennuksesta modernismiin, kirkonkylä ja taajama

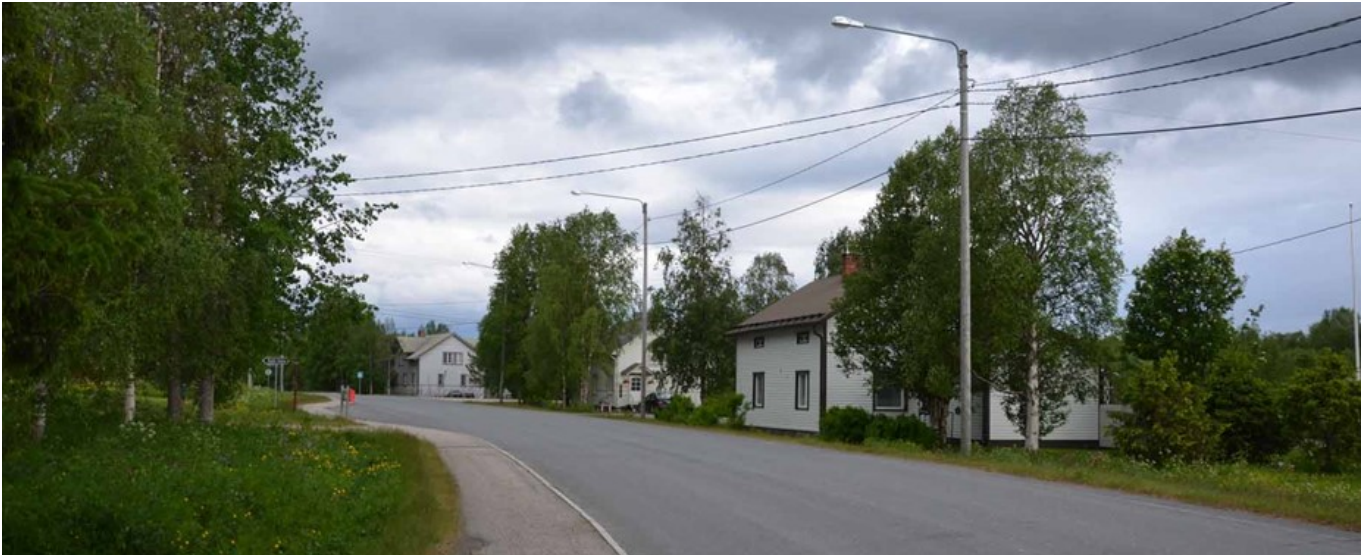
Kuva: Omavaraistalouden aikana perintötaloista lohkotut raitin tontit ovat raitin varrella melko suuria, joten tiemaisema on nykyisin varsin epäyhtenäinen ja vehreä. Sotien jälkeen rakentunut noppamainen omakotiasutus ja kaupat sijoittuvat pääosin tien varteen; vanhemmat, ennen tietä perustetut perintötalot ja vanhat osatalot ovat usein vanhoilla, tuhoa edeltäneillä tonteilla. Näkymät vesistöön ja viljelymaisemiin ovat suurelta osin kadonneet maatalouden ja puun käytön muuttuessa. Vaaleasävyisten asuinrakennusten ohella tiemaisemaan liittyy usein punainen talousrakennus. Kirkko on osin säilyttänyt asemansa tiemaiseman taustalla.

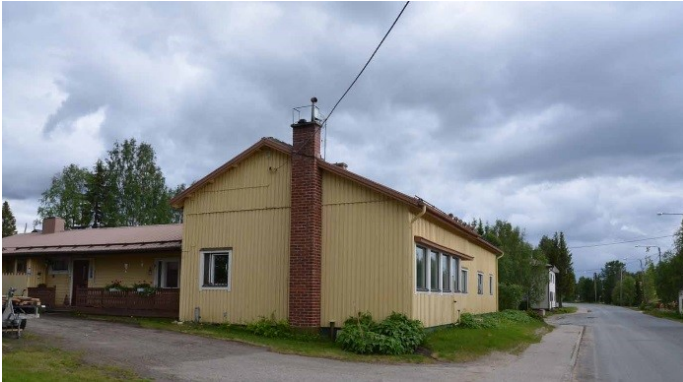
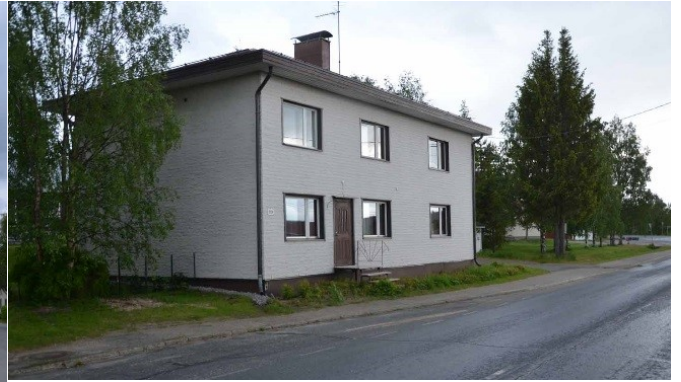
1. ja 2. Kirkkotien ja raitin/maantien risteuksen kaupat

Torniontien ja Kirkkotien risteys muodosti yhden liikenteen solmukohdan, joka veti puoleensa kauppoja. Sotien jälkeen rakennettujen rakennusten kauppapiirteet ovat säilyneet, vaikka käyttö on päätynyt jo vuosikymmeniä sitten. Kirkkorinnan tontilla rakennuksen julkisivut ovat jo vahvasti saneeratut, tielle aukeava ovi ja portaat muistuttavat vielä kauppa-ajasta.

1. Kaupparakennus, os. Lahenrannantie 18, rek. Tornionlaakso 498-401-10-16. Kaupan tontti on erotettu 1943, tontti kuului Hietasen kantatilaan sekä siitä omaksi tilaksi erotettuun Liikamaan tilaan.
2. Kaupparakennus, os. Lahenrannantie 20, rek. Kirkkorinta 498-401-7-8. Erotettu Reginan kantatilasta 1936.

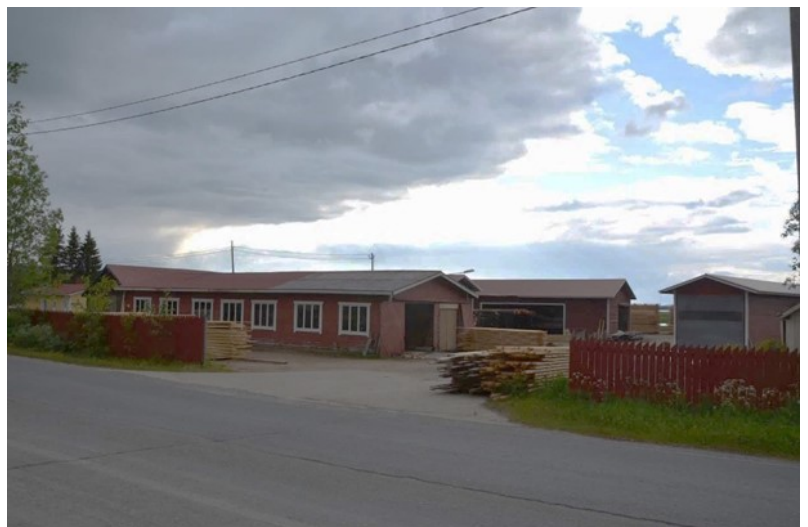
3. Saha

Kuva: Nykyisin tiloissa toimii Pietikäisen saha ja höyläämö.

Kauppojen ohella yritystoimintaa ja jälleenrakennukseen liittyvää toimintaa edustaa raitin varrelle rakennettu ja edelleen toimiva saha, os. Lahenrannantie 25, rek. Ranta 498-401-8-4. Se on erotettu omaksi, tällöin vielä niittytontiksi 1920-luvulla. Saha on rakennettu sotien jälkeen, tienvarren pitkä saharakennus kolmijakoisine vaakaikkunoineen on ajalle tyypillinen.

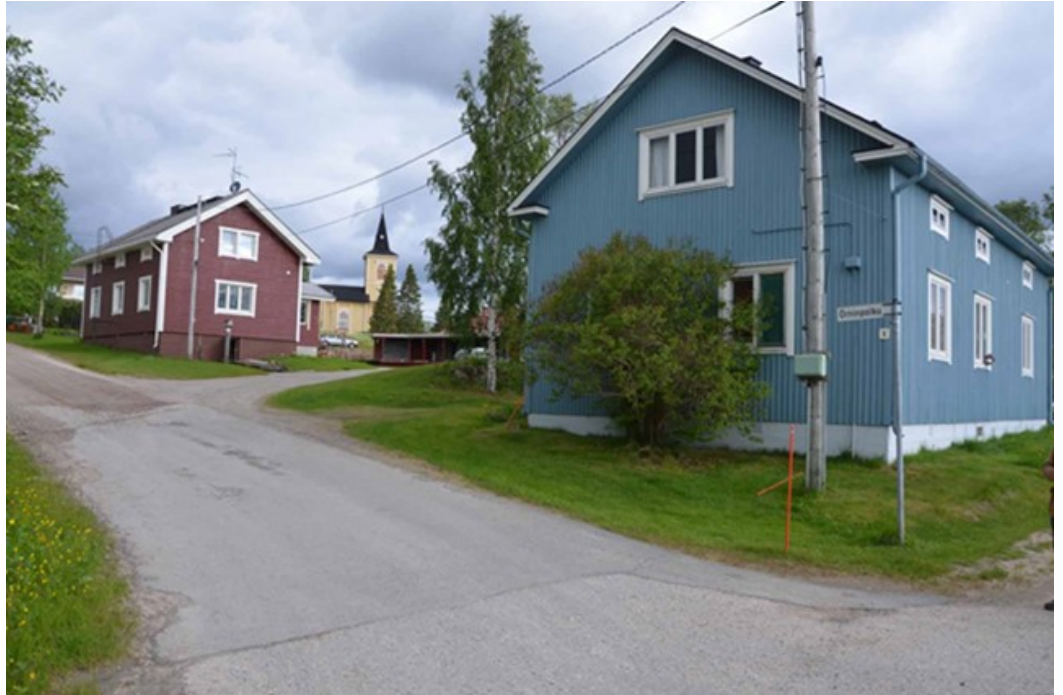
4. Lahden perintötalo

Os. Örninpolku 1 ja 3, rek. Lahti 498-401-9-14 ja Vällilahti 498-401-9-39. Etualalla on Lahden perintötalo ja takana siitä lohkottu Vällilahti edustavat sodan jälkeistä tilarakentamista. Rakennuksissa on paljon piirteitä talonpoikaisesta, sotaa edeltävästä ajasta: pystyikkunat, kissanpenkit ja suorakaiteen muotoinen rakennusrunko. Lähinnä vain 2- ja 3-ruutuiset ikkunat ja julkisivun listattomuus kertovat sodanjälkeisestä ajasta. Taustalla näkyy mäen päälle rakennettu kirkko.

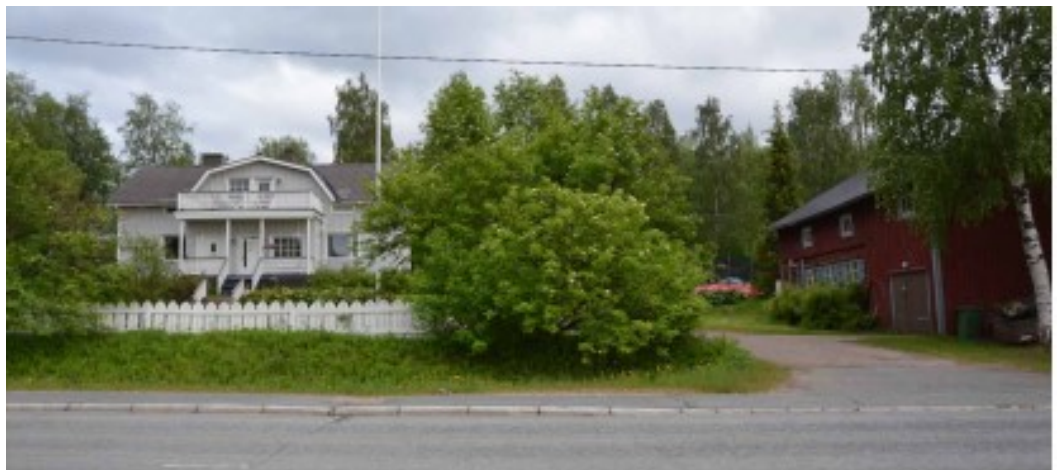
5. Koskenvainion perintötalo

Os. Lahenrannatie 8, rek. Koskenvainio 498-401-11-63. Koskenvainio on vanha perintötalo sotia edeltävällä tontillaan, pihapiiriin kuuluu uudistettu asuinrakennus ja kookas talousrakennus.

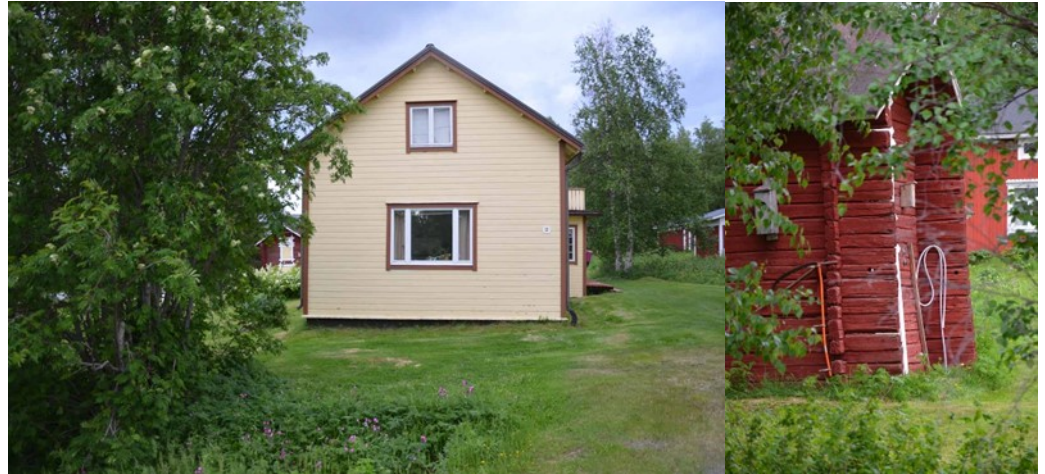
6. Ylivainion osatalo

Os. Aapontie 2, rek. Ylivainio 498-401-10-4. Pihapiiri, jossa on vanha, sotia edeltävää rakentamista edustava poskellinen aittarakennus; ei ehkä alkuperäisellä paikallaan. Ylivainio erotettiin 1915 Hietasen perintötilasta.

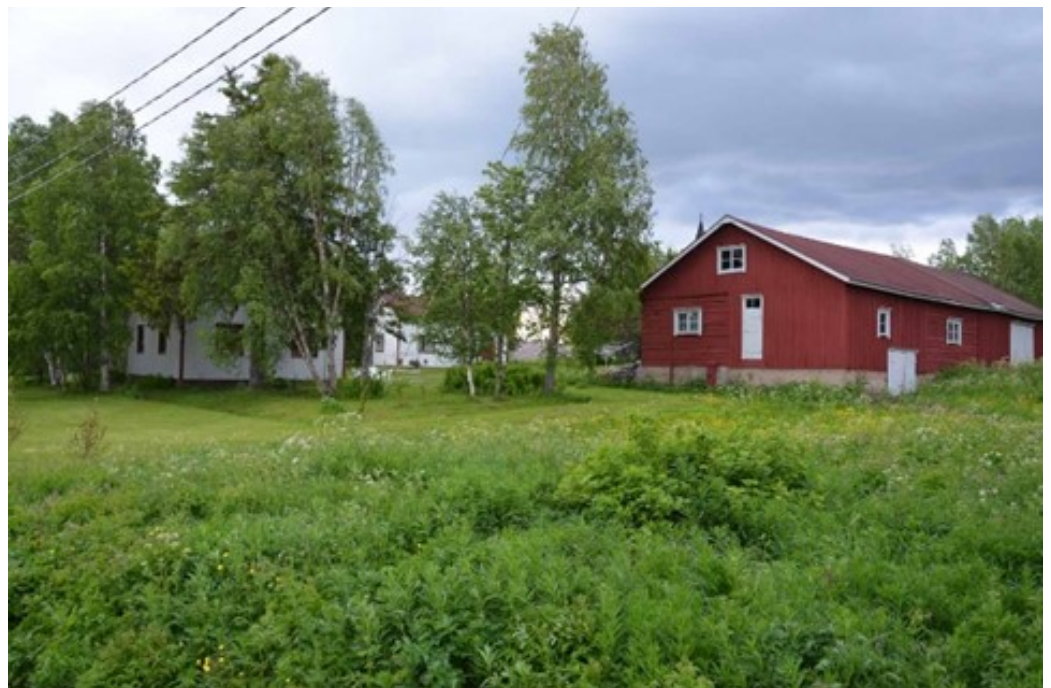
7. Mäen perintötalo

Tilakeskus, Katri Valan muistokivi, os. Lahenranta 26, rek. Mäki 498-401-8-52. Mäen perintötalon pihapiiri on vanhalla, sotia edeltävällä paikallaan. Perintötalot sijoituivat vanhastaan irti niitä nuoremasta maantiestä. Tontilla on kaksi sotien jälkeen rakennettua asuinrakennusta ja suurehko, tiemaisemaa hallitseva talousrakennus. Tontilla on 1971 paljastettu Katri Valan muistokivi. Vala syntyi Muoniossa ja hänen äitinsä oli omaa sukua Mäki.

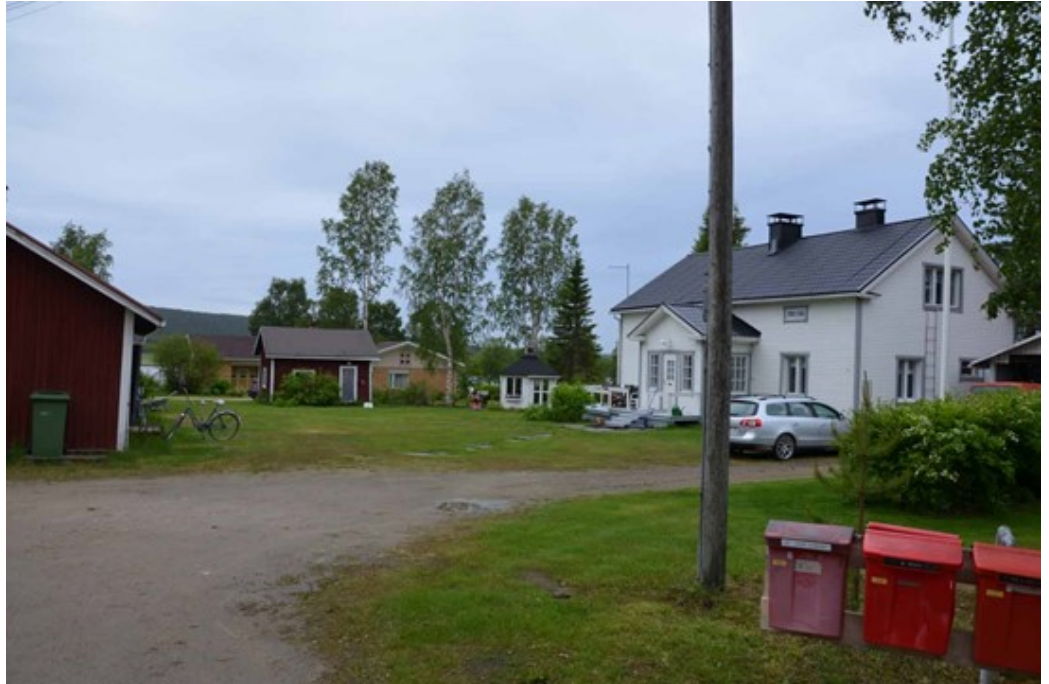
8. Yliniemen perintötalo

Os. Niemenpääntie 17, rek. Yliniemi, 498-401-6-78. Yliniemi kuuluu tilana Niemenpään vanhimpaan asutuskerrostumaan. Pihapiiri rakennettiin sodan jälkeen. Sotia edeltäviä piirteitä omaava asuinrakennus on hyvä esimerkki tilojen jälleenrakennuksesta.

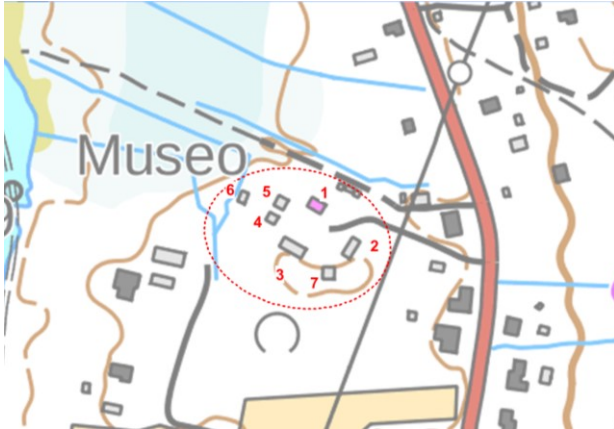
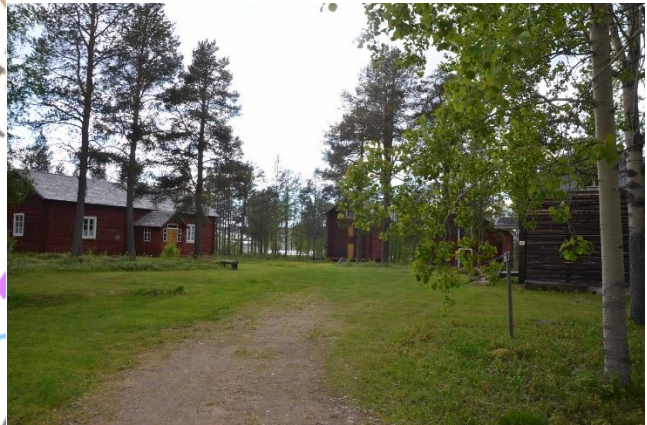
Kartta ja kuva: Museoalue ja jälleenrakennuskauden pihapiiri on merkitty karttaan punaisella renkaalla, kuvassa pihapiiri pihatieltä, itäpuolelta kuvattuna.

Metsään ja umpeenkasvaneisiin peltoihin rajautuvassa pihapiirissä sijaitsevat jälleenrakennuskauden Männikön asuinrakennus (1.) ja sen ennen sotia rakennettu talousrakennus (2.). Neliöpihan etelä- ja länsisivun muodostavat paikalle siirretyt museorakennukset, joihin kuuluu Kihlangista siirretty asuinrakennus (3.) sekä viljaittoja, riihilato sekä venekatos (4.–7.). Rakennus nro. 5 on kirkonkylän keskustasta 1983 siirretty kunnan vilja-aitta 1800-luvun lopulta.

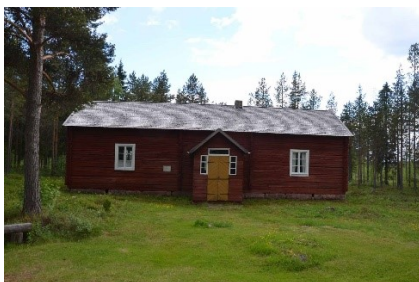
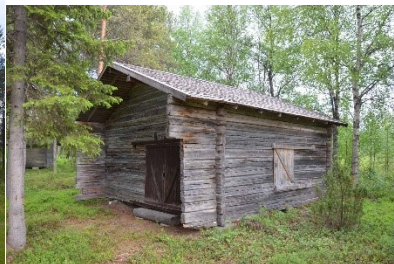
Kuvat: Siirretyt museorakennukset, Kihlangista asuinrakennus ja riihilato. Keskellä Ylimuoniosta siirretty vilja-aitta 1850-luvulta, oikealla kunnan 1800-luvun lopun viljamakasiini, joka toimi myöhemmin kunnan ilmoitustauluna.

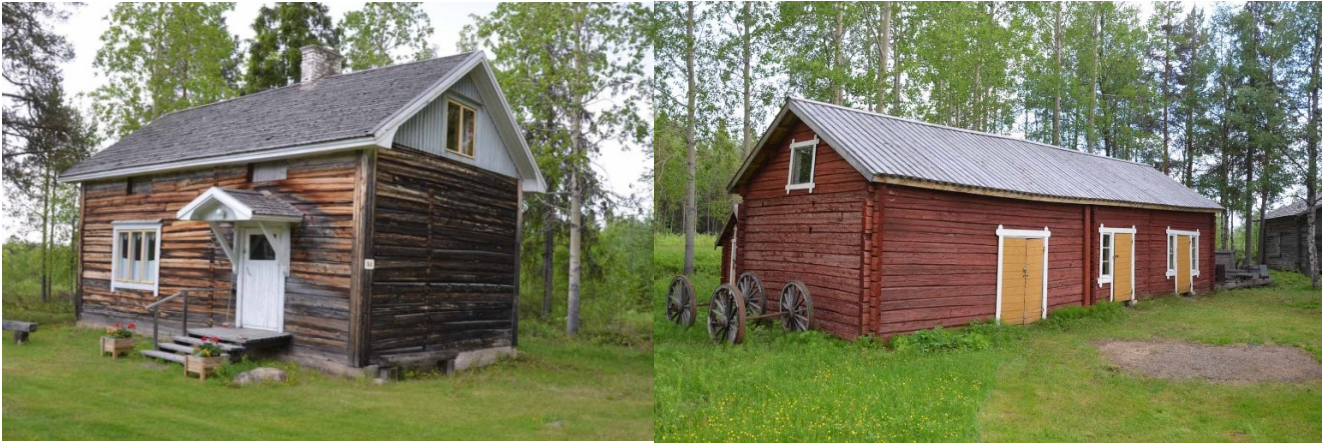
Kuvat: Alkuperäiset, jälleenrakennuskauden asuinrakennus ja sodalta säästynyt talousrakennus.

Yhden piipun ympärille rakennettu yksikerroksinen asuinrakennus on rakennettu matalalle betonisokkelille. Rakennuksen pitkänurkkainen hirsirunko on vuoraamaton. Vintinpäädyt ovat lautarakenteiset, sininen peiterimavuoraus. Ikkunat ovat vanhoja 2- ja 3-ruutuisia, vaaka- ja pystyikkunoita. Vuorilaudat ovat kierrätystavaraa, mahdollisesti vanhoja kattolautoja. Haukkaikkunat ovat laudoitettu umpeen sisäpuolelta. Satulakatto on katettu päreillä. Ulko-ovi on vanha paneeliovi ikkunalalla, ja sitä suojaa pieni, seinään tuettu katos. Rakennus on säilynyt julkisivuiltaan alkuperäisessä asussaan. Rakennustyyppi edustaa sotia edeltävää aikaa, kuten myös rakennuksen hirsirunko.

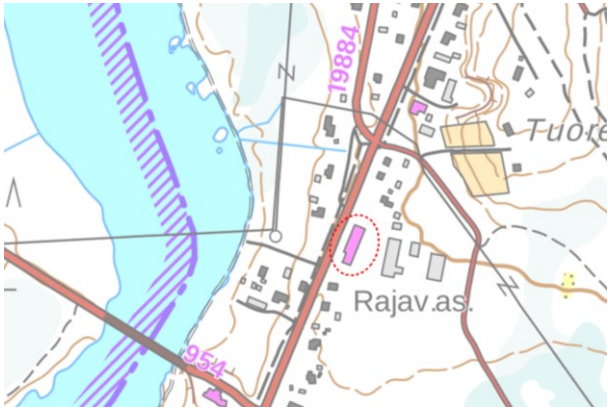
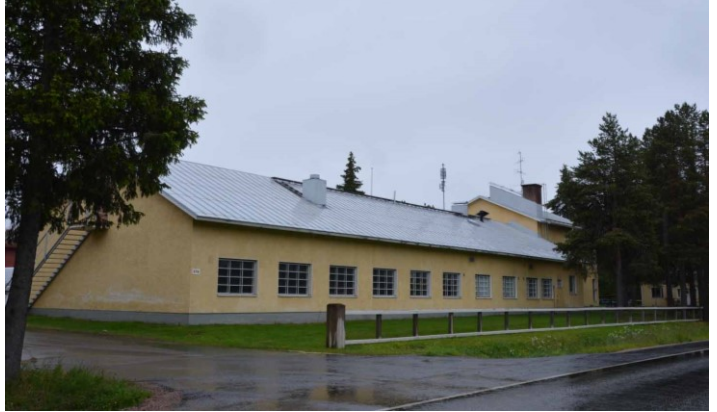
Kartta ja kuva: TVH:n entinen toimitilarakennus on merkitty karttaan punaisella renkaalla, kuvassa on rakennuksen autohalliosuus pohjoispuolelta kuvattuna. Varikko rakennettiin 1940-luvulla ja uudistettiin seuraavalla vuosikymmenellä. TVH:n samaan aikaan urakoima ohitustie, uusi valtatie 21, erkanee vanhasta tiestä tontin kohdalla.

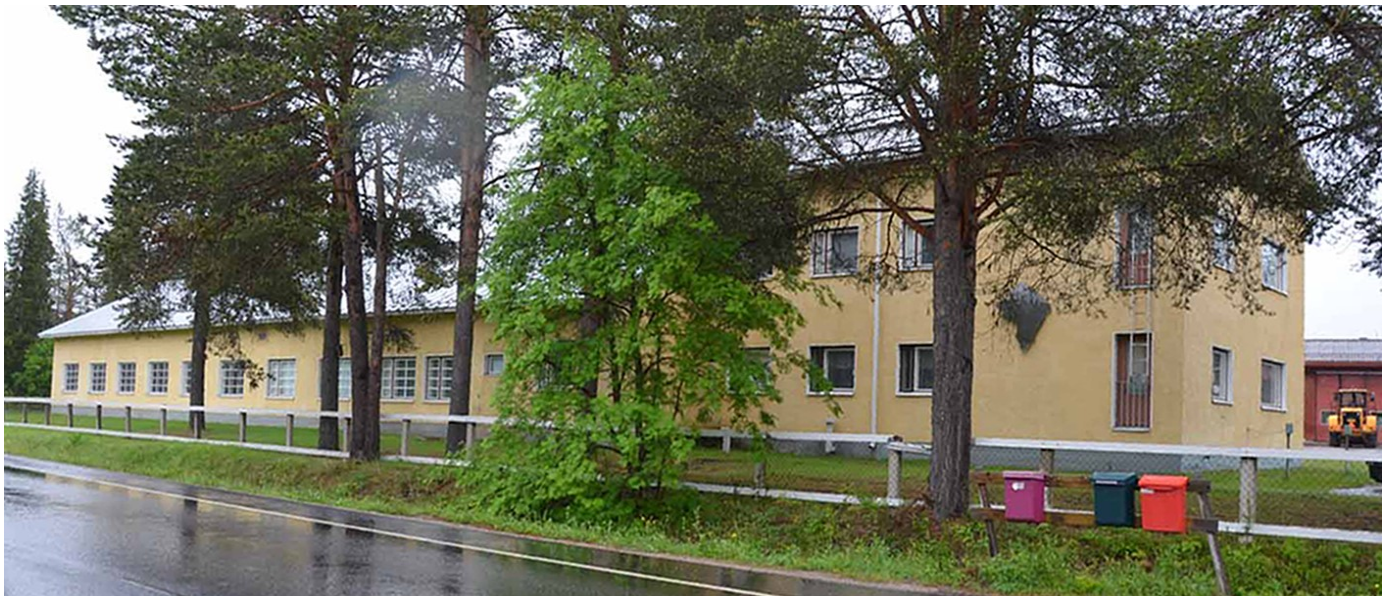
Os. Torniontie 174, rek. Hakala II 498-401-4-87.

Vanhan ja uuden Torniontien (valtatie 21) risteyksessä olevalla tontilla on 1950-luvulla rakennettu suuri TVH:n asuin- ja autotallirakennus sekä tontin takaosassa eri-ikäisiä varistorakennuksia.

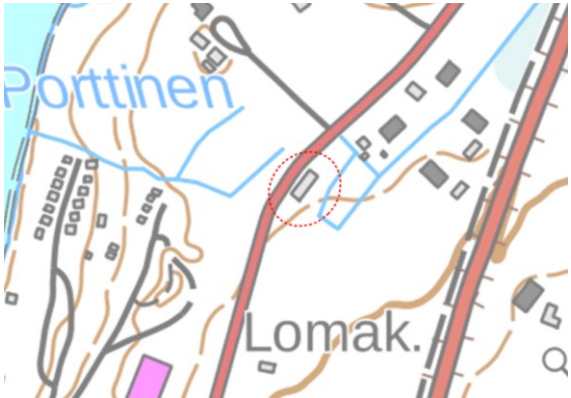
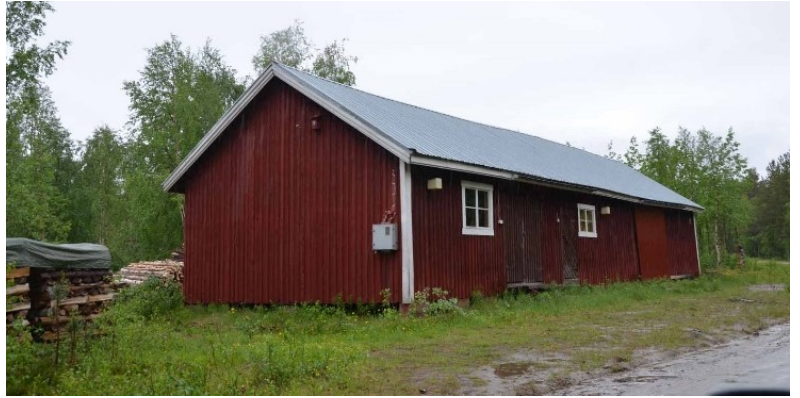
3.7 Parakkikauppa

Kartta ja kuva: Vanhan päätien, Torniontien varteen rakennettu Metsähallituksen varastorakennus, jota käytettiin väliaikaisena kauppatilana sodan jälkeen. Rakennus on merkitty karttaan punaisella renkaalla, kuvassa rakennus pohjoispuolelta kuvattuna.

Suosituks: Rakennus tulisi ehdottomasti säilyttää. Kunnostuksessa tulisi käyttää rakennusajan materiaaleja, värejä ja työtapoja.

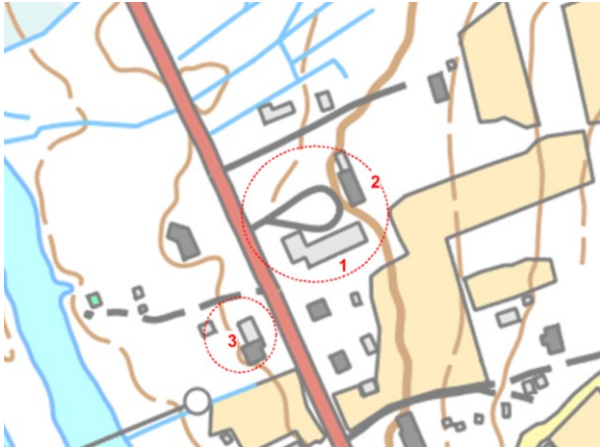
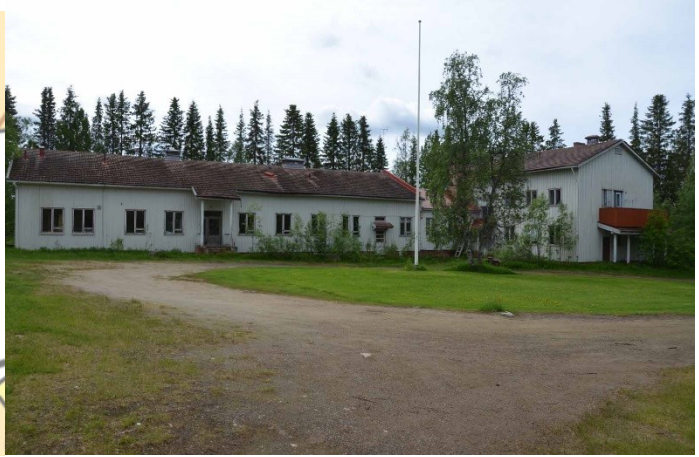
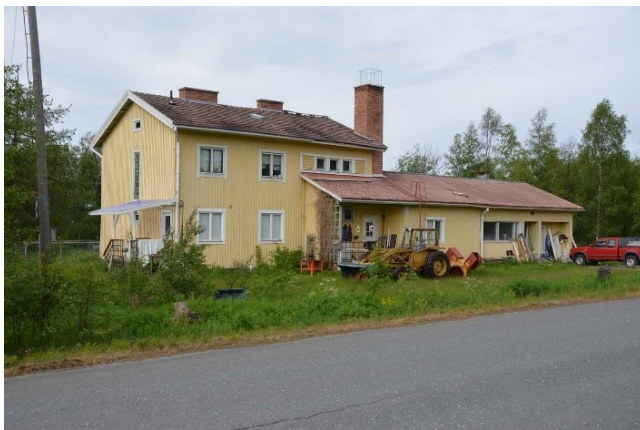
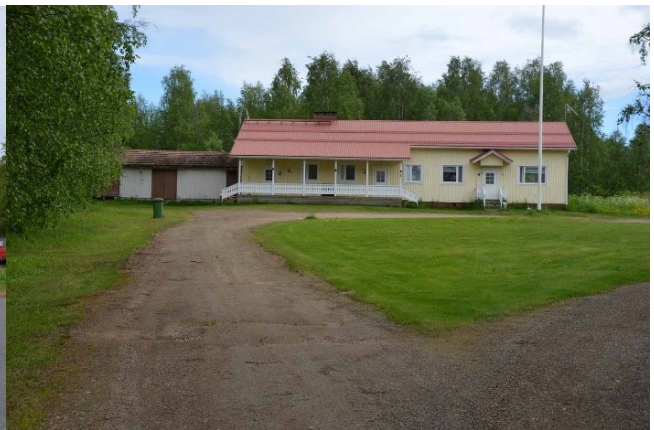
3.8 Kunnansairaala ja lääkärintalo

Kartta ja kuvat: Rakennukset on merkitty karttaan punaisilla ympyröillä. Ylhäällä oikealla 1. kunnansairaala. Alarivissä vasemmalla 3. lääkärin virkatalo ja oikealla 2. henkilökunnan asuntola.

Kulttuurihistorialliset arvot: Sairaala 1947, asuinrakennus ja varasto 1940-l, lääkärintalo 1940-l. Jälleenrakennusaika, sosiaalhistoria, vanha sairaalatontti, Muonion kirkonkylän pohjoispään portti. Vanha sairaalarakennus on säilynyt alkupe räisessä asussaan, se ei ole käytössä ja rakennuksessa on nähtävissä vaurioita. Lääkärintaloa ja asuin- ja talousrakennusta on uudistettu, ominaispiirteet ovat säilyneet.

Suositukset: Rakennuskokonaisuus tulisi säilyttää. Käyttö tulisi sopeuttaa rakennuksen luonteeseen ja tiloihin. Kunnostuksessa tulisi käyttää rakennusajan materiaaleja, värejä ja työtapoja.

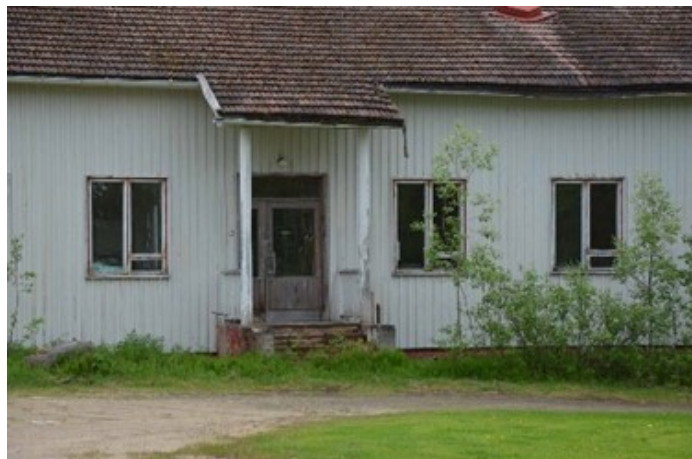
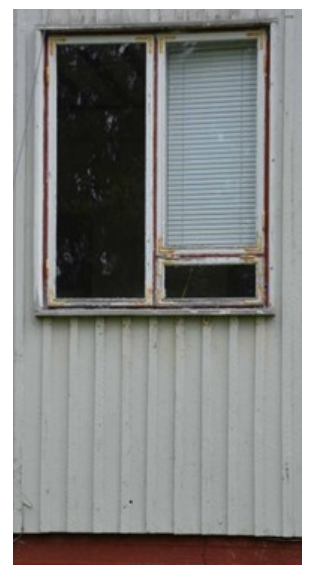
Kuvat: Kunnansairaalan ikkunoista toiseen ruutuun on tehty pieni, 1930-luvulla yleistynyt tuuletusikkuna.

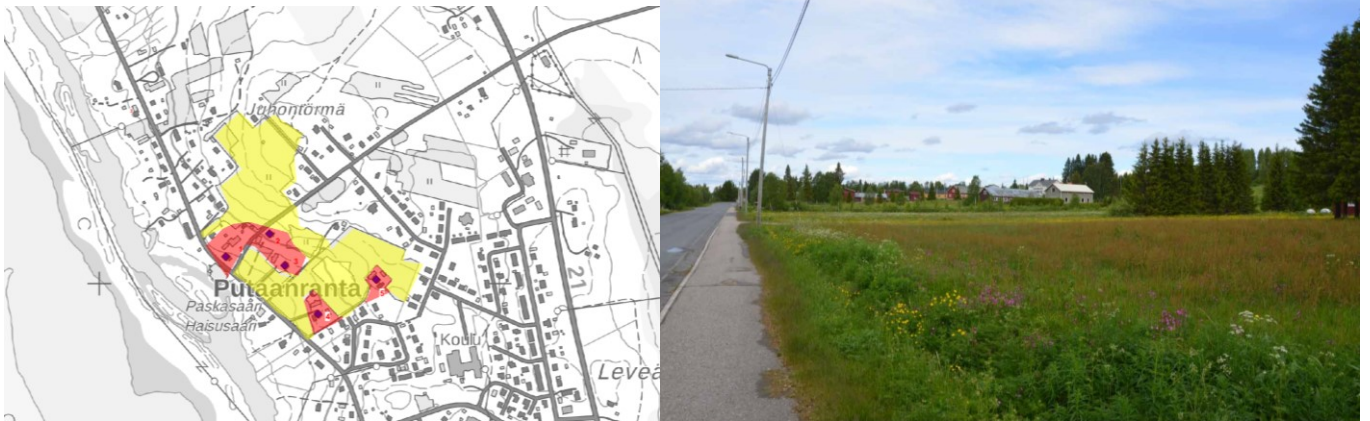
3.9 Alue: Putaanrannan viljelymaisema

Kartta ja kuva: Punaisella rasterilla on merkitty tilakeskusten alueet, keltaisella avoin peltomaisema. Kuvassa on näkymä kylänraitin varrelta, eteläsuunnasta. 1. rek. Rantatalo 498-401-17-45 Ranta (N), 2. rek. Mäkipudas 498-401-16-37, 3. rek. Rantapudas 498-401-16-40, 4. rek. Pudas 498-401-16-16 (M), 5. rek. Hietapudas 498-401-16-39.

Putaanrannan asutus- ja viljelymaiseman muodostuu viidestä tilakeskuksesta, kahdesta perintötalosta ja kolmesta osatalosta, joita yhdistää vanha ja avoin viljelymaisema. Rakennukset sijoittuvat loivaan rinteeseen pohjoiseen vievän maantien, Muonion vanhan raitin varrelle. Maisemaan liittyy myös Rannan kohdalta lähtevä keskeinen ja vanhempi paikallistie. Tilakeskuksissa on jälleenrakennuskaudella rakennetut pihapiirit, asuinrakennus ja suurehko talousrakennus, rakennusten ohella pihapiiriä merkitsevät korkeat kuusiaidat. Rantatalon pihassa on säilynyt myös vanha aitta.

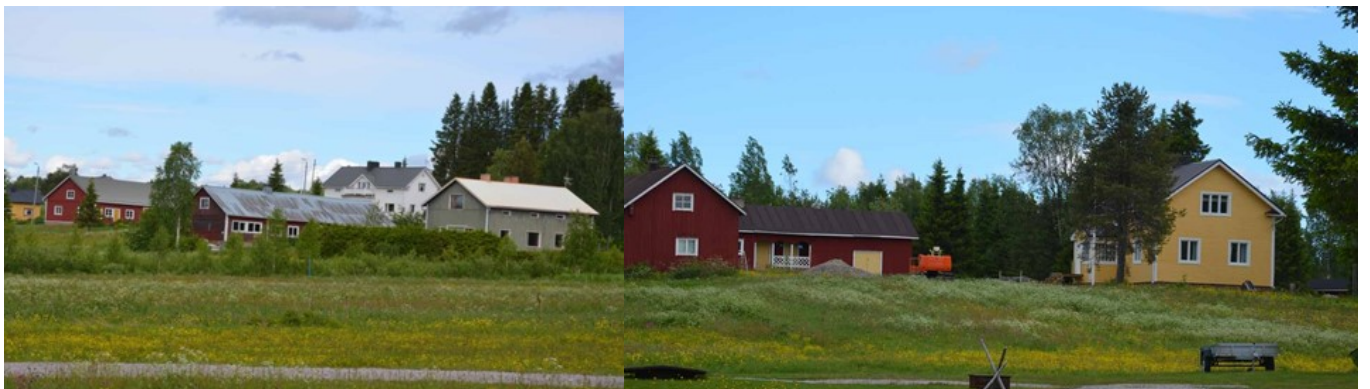
Kuvat: Vasemmalla Mäki- ja Rantapudas sekä oikealla Hietapudas. Maisema on raivattu pääosin vasta isojaon jälkeen

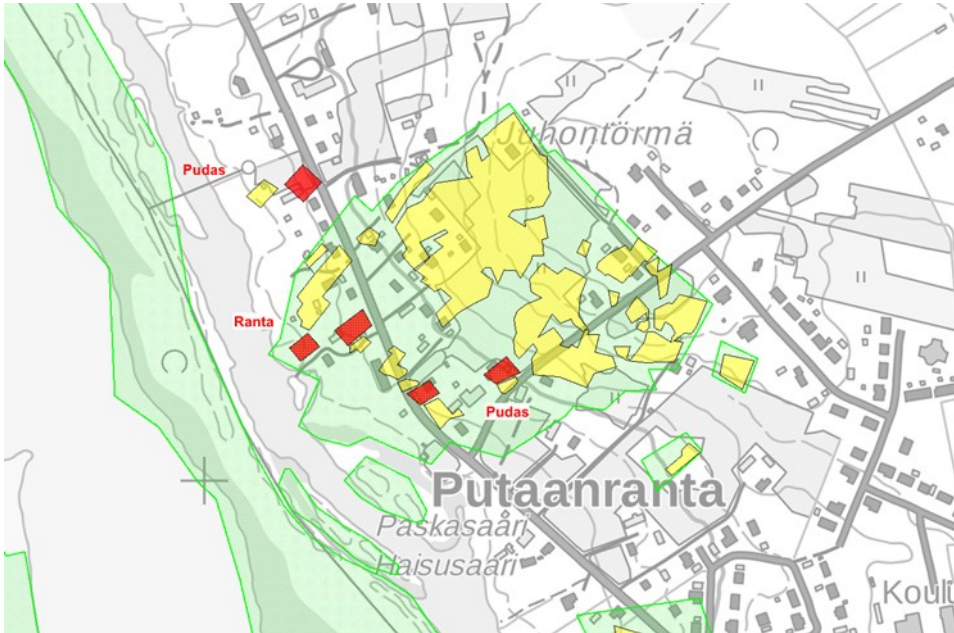
Putaanrannan 1830-luvun maisema nykykartalla

Kartta: Putaanrannan kulttuurimaisema 1830-luvulla. Asuinpaikat punaisella, pellot keltaisella ja niityt vihreällä. Pudas ja Ranta olivat jo tällöin jakautuneet viideksi asuinpaikaksi. Pohjoispuolella oleva, Pudas-nimellä oleva asuinpaikka on peltojen perusteella nuorin perintötaloista, ja se tunnetaan Anttila-nimellä. Vanhin asutus ja pellot keskittyivät arvoalueen pohjoisreunalle. Peltoja ympäröivät niittyalueet.

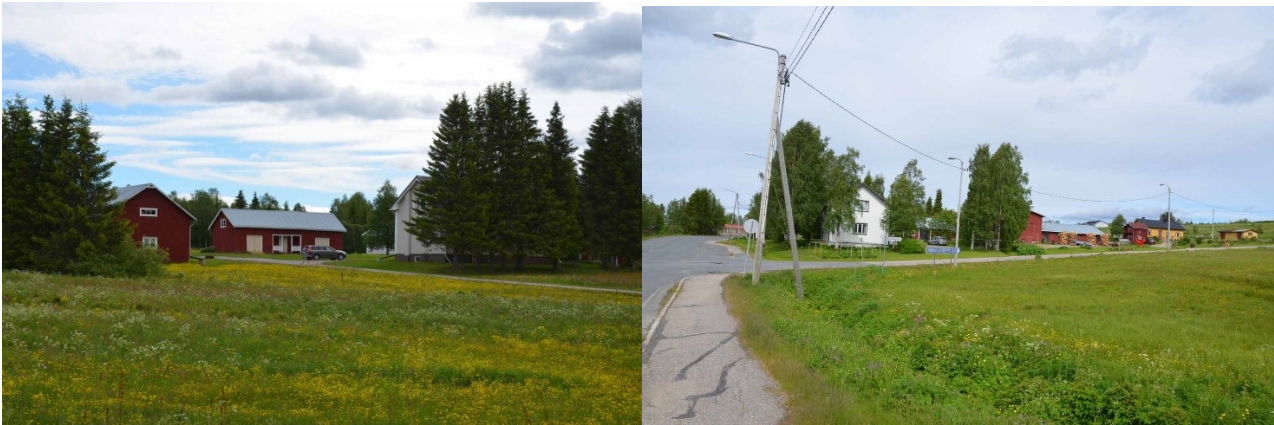
Kuvat: Vasemmalla Pudas ja oikealla Ranta (Rantatalo). Maisema on raivattu pääosin vasta isojaon jälkeen.

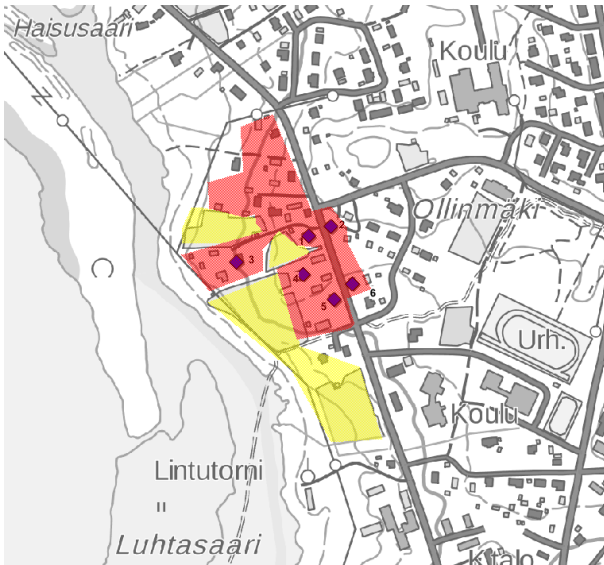
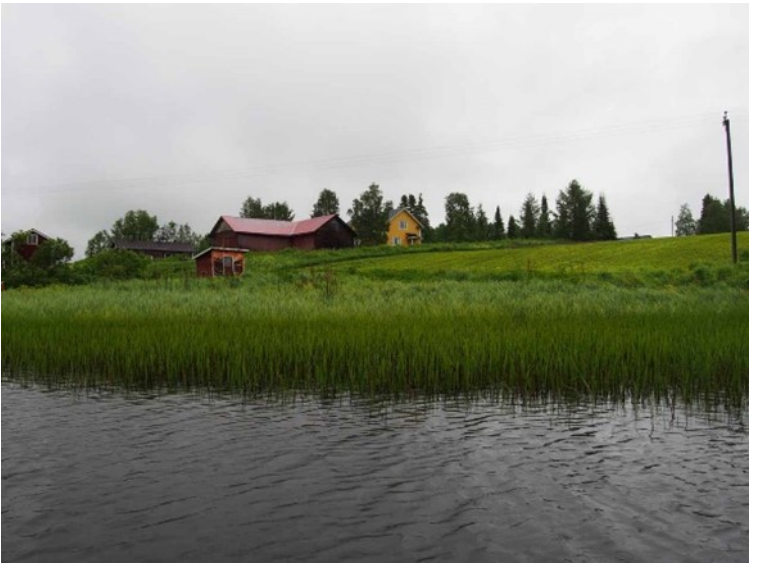
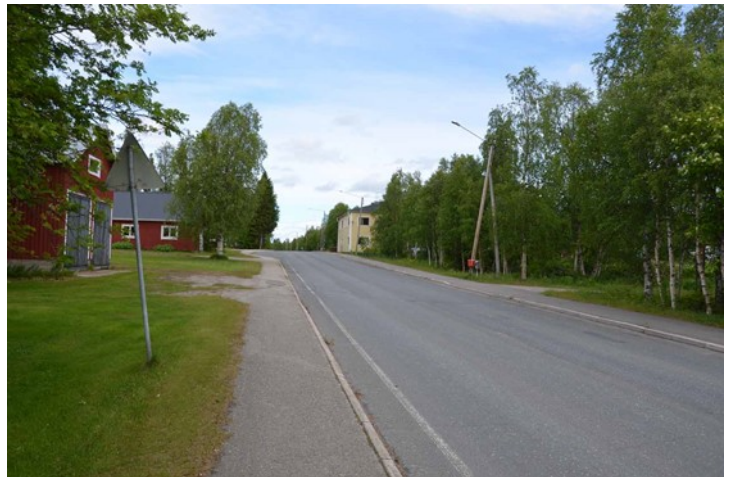
3.10 Alue: Ollinmäen raitti ja viljelymaisema

Kartta ja kuvat: Ollinmäen rakennukset ja pellot.

Oikealla ylhäällä: Ollin perintötila sijoittuu keskeiselle paikalle niemellä, lähelle rantaa. Vanhalla paikalla sijaitsevassa neliömäisessä pihapiirissä on jälleenrakennuskauden asuinrakennus ja vanhempia, perinteisiä talousrakennuksia sekä vanhaan tapaan vilja-aittaa pihatien varrella, pihapiirin ulkopuolella.

Oikealla alhaalla: Ollinmäkeä etelästä kuvattuna, korkeimmalla kohdalla ovat kaupat (1–2 kartassa) ja rannassa Ollin (3) perintötalo. Niiden lisäksi tilarakentamista edustavat mm. Peltolan ja Aholan tilat (5–6). Jälleenrakennuskaudella tilarakentamisessa perinteet olivat vielä vahvoina, niitä edustaa mm. Ahola. Toinen perintötalo, Vuollo ja siitä muodostetut tontit jäävät Ollinmäen pohjoisreunalle.

Suosituks: Miljöö, raittimaisema, tilakeskukset ja niiden asema tulisi säilyttää. Pellot tulisi säilyttää avoimina, merkittävää uudisrakentamista ei suositella. Uudisrakentamisessa tulee huomioida alueen mittakaava, materiaalit ja rakennusten sijoittelu. Tieltä, rakennusten välistä aukeavat näkymät Muonijärvelle tulisi säilyttää.

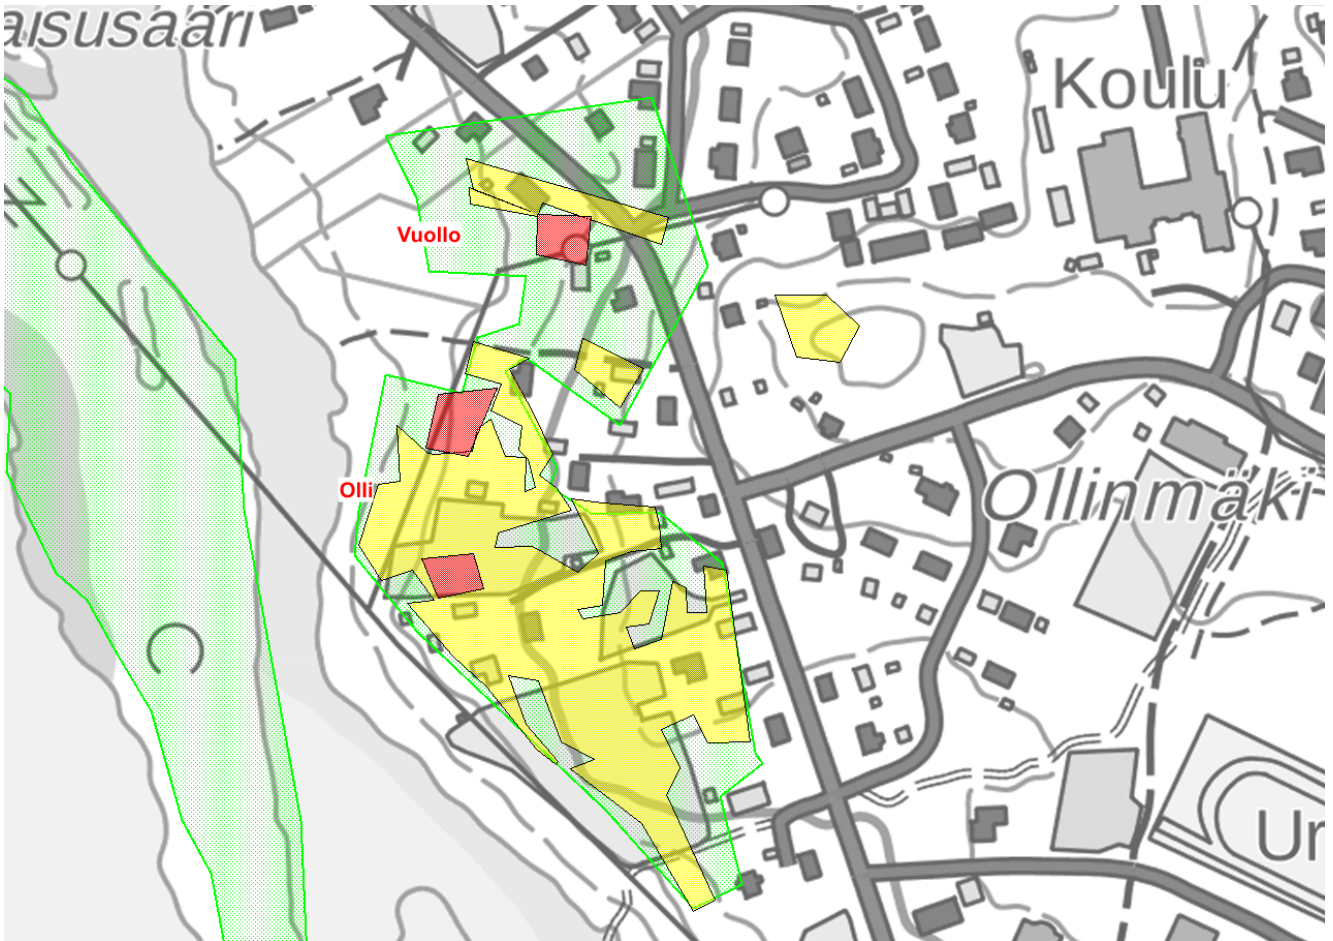
Ollinmäen 1830-luvun maisema nykykartalla

Kartta: Ollinmäen kulttuurimaisema 1830-luvulla. Ollin kaksi ja Vuollon asuintontti sijoittuivat lähelle rantaa, peltojen ja niittyjen yhteyteen. Myöhemmin rakentunut raitti, maantie sijoittui maiseman itäpuolelle. Asemointi ei ole karttojen epätarkkuuden ja maiseman muutosten vuoksi kovin tarkka, mutta on suuntaa antava ja kertoo ajan peltojen vähäisyydestä.

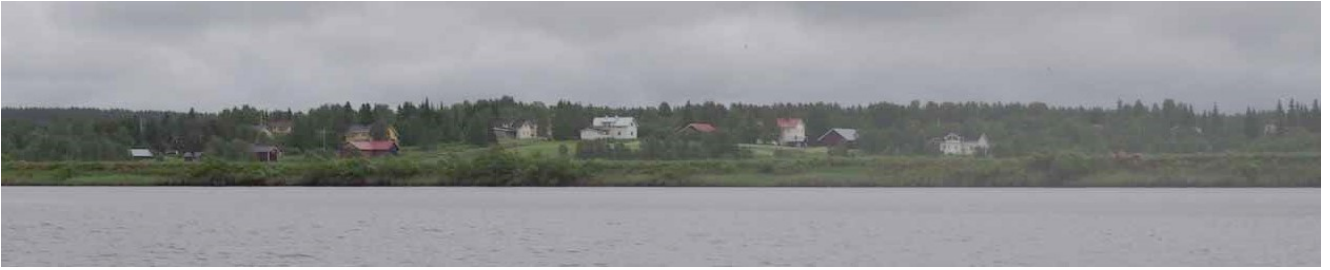
Kuva: Ollinmäki Muoniojärveltä, tilakeskuksia yhdistää edelleen rantapuolen avoin peltovainio.

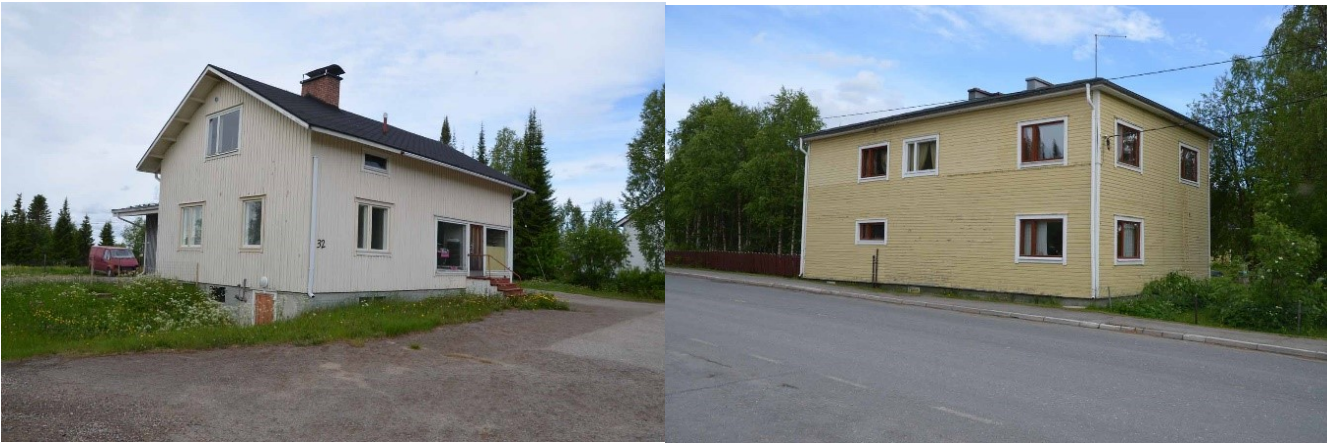
Kuvat: Ollinmäen kaupat, vasemmalla Tienvieri-nimisellä tontilla oleva kaupparakennus, jonka kauppatoiminta päättyi vuosituhaten vaihteessa, rakennuksen nuorempi laajennusosa jää julkisivun taakse. Oikealla entinen kauppa, Muotkan kauppa Mäkiluusua-nimisellä tontilla.

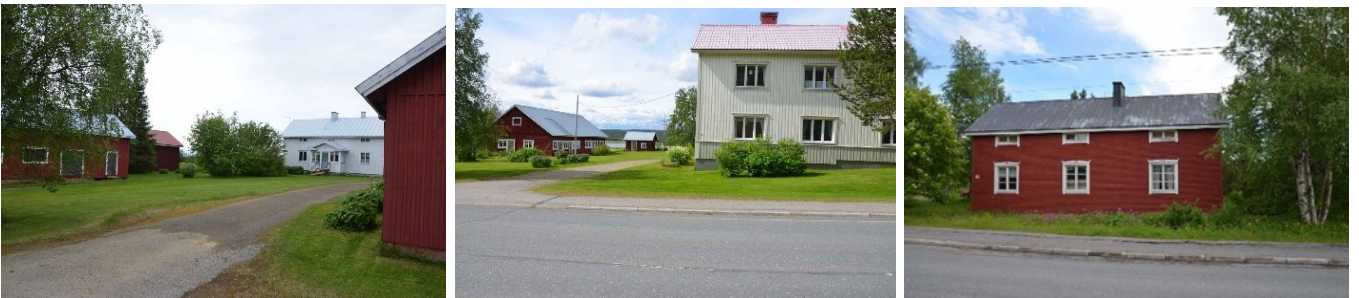
Kuvat: Peltola, Tapani ja Ahola. Kauppojen ja Ollin ohella tiemaisemaan liittyvät Ollinmäen perintöaloista erotetut Peltolan ja Tapanin tilakeskukset asuin- ja talousrakennuksineen, oikealla Ahola, joka rakennustyyppinä edustaa vahvimmin sotia edeltävää aikaa.

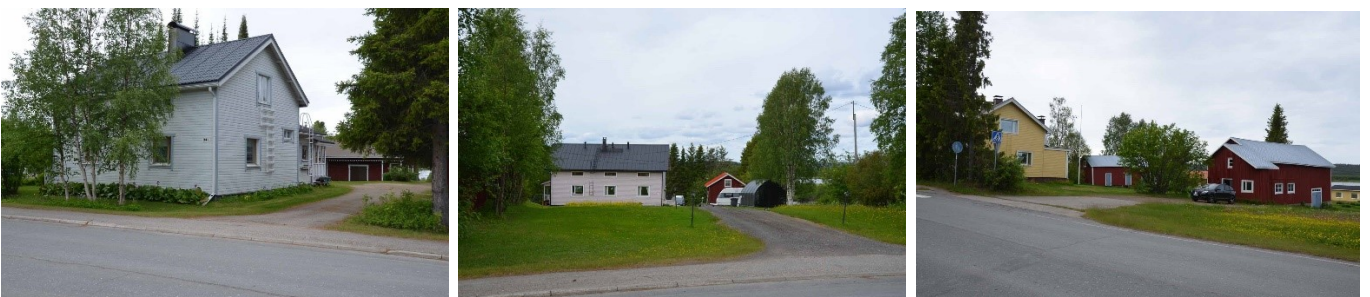
Kuvat: Toinen Ollinmäen perintöalo, Vuollo, jaettiin jo 1900-luvun alkupuolella useiksi tiloiksi ja tonteiksi, jotka rakennettiin sodan jälkeen uudelleen.

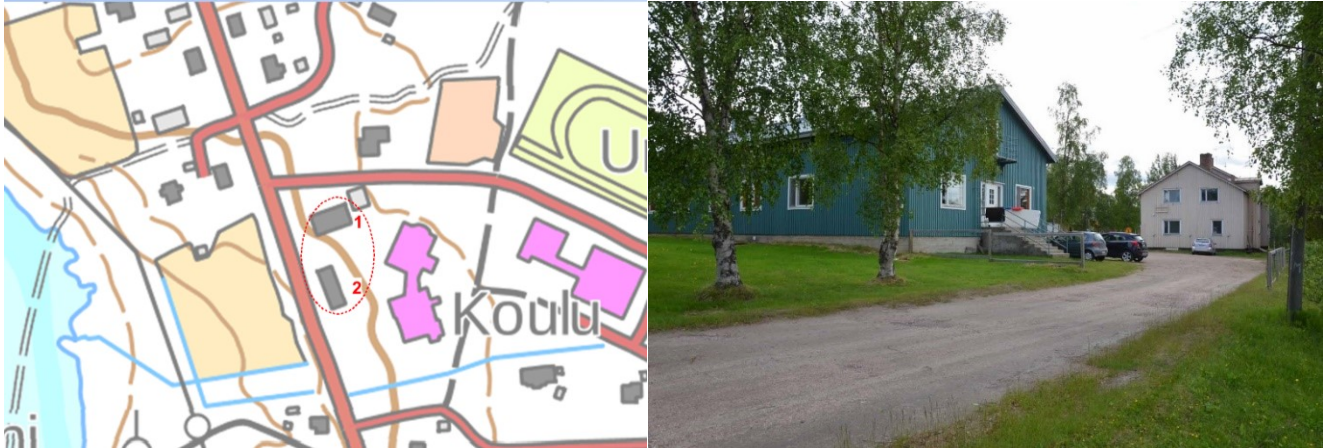
3.11 Kansakoulun asuntolat

Kartta ja kuva: Asuntolat on merkitty karttaan punaisella renkaalla; sodan jälkeen rakennettu koulu sijoittui niiden itäpuolelle, samalla paikalla missä on vuonna 1995 valmistunut, pohjaltaan monimuotoinen koulurakennus. Kuvassa asuntolat luoteiskulmalta kuvattuna.

Muonion kunnan vanhalla koulutontilla sijaitsevat sotien jälkeen rakennetut oppilaiden ja opettajien asuntolat. Pihan kolmas sotien jälkeen rakennettu rakennus oli koulurakennus, joka purettiin 1990-luvulla nykyisen koulun tieltä. Opettajien asuntola puretaan piakkoin. Kaikki kolme rakennusta valmistuivat 1948. Muistitiedon mukaan urakoitsija olisi ollut Stenforss. Puretun koulun paikalle rakennettu uusi peruskoulu, ala-aste, on käsitelty osan modernia Muoniota ja sen kouluja. Sen julkisivut, pääovet suuntautuvat pois vanhasta pihasta. Vanhaa koulupihaa ja opettajien asuntolaa suojaa tien varressa korkea kuusiaita, joka muodostaa oman maamerkinsä raittimaisemassa.

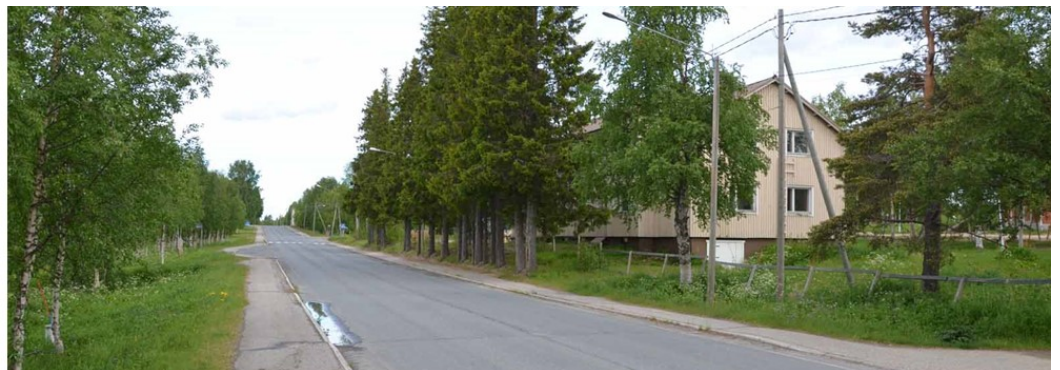
Kuva: Paikoin harvaan asutulla raitilla opettajien asuntola muodostaa keskeisen osan katumaisemaa. Tonttia rajaa korkea kuusiaita, kuten entistä kunnansairaala.

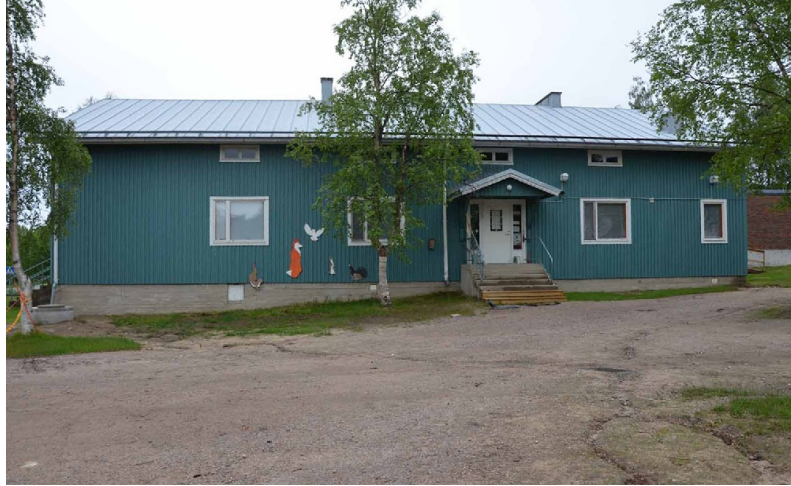
1. Oppilaiden asuntola

Kuva: Oppilaiden asuntola eteläpuolelta kuvattuna.

Puolitoistakerroksisessa rakennuksessa on betonisokkeli, peiterimavuoraus on maalattu siniseksi, satulakatto on katettu konesaumatulla pellillä. Ikkunat ovat 1-ruutuiset vaakaikkunat tuuletusikkunalla tai 1-ruutuiset pystyikkunat. Ikkunoiden kohdalla on haukkaikkunat räystäään alla. Pihaan aukeavaa pääovea suojaa vino-tuilla tuettu katos, portaat ovat betonia, putkikaiteet ja pallovalaisin. Päädyissä on vastaavat sisäänkäynnit, toisessa ovea suojaa vintin asuintilojen parveke, putkikaiteet, vanha paneloitu ovi. Pääkerroksen ulko-ovet on uusittu rautakauppaovilla.

Suosituks: Rakennukset ja niiden perinteinen asema raittimaisemassa tulisi säilyttää. Rakennusten kunnostus- ja muutostöissä tulisi käyttää perinteisiä materiaaleja, värejä ja työtapoja.

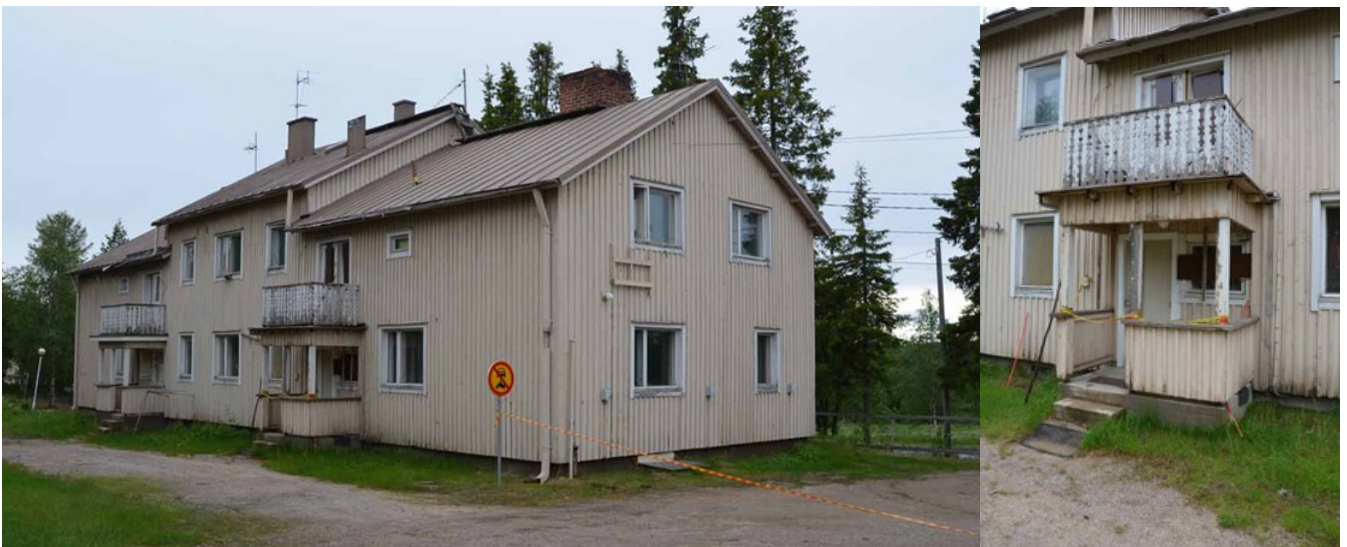
Kuvat: Vasemmalla opettajien asuntolaa koillisesta lounaaseen päin. Oikealla detaljikuvassa pihan puolen sisäänkäynnin avokuisti, jonka päällä on yläkerran parveke.

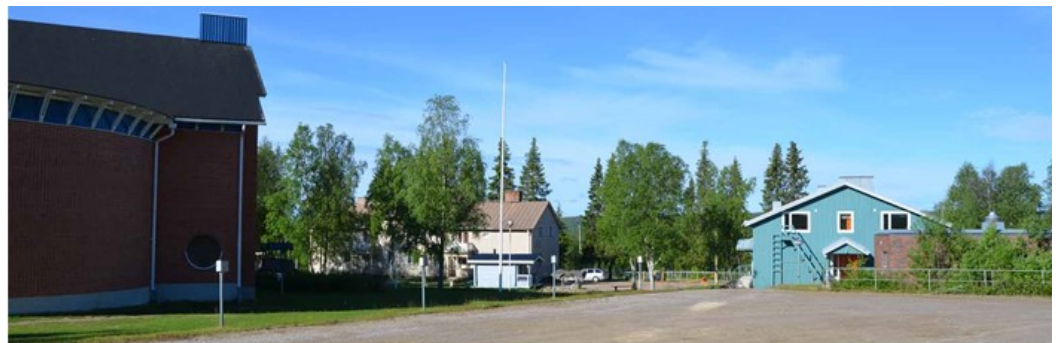
Kuva: koulun asuntolat sijoittuvat uudempien koulujen ja niiden kenttien laidalle.
