MUONIO

Muonion rakennetut ympäristöt

Jälleenrakennuksesta modernismiin, kirkonkylä ja taajama

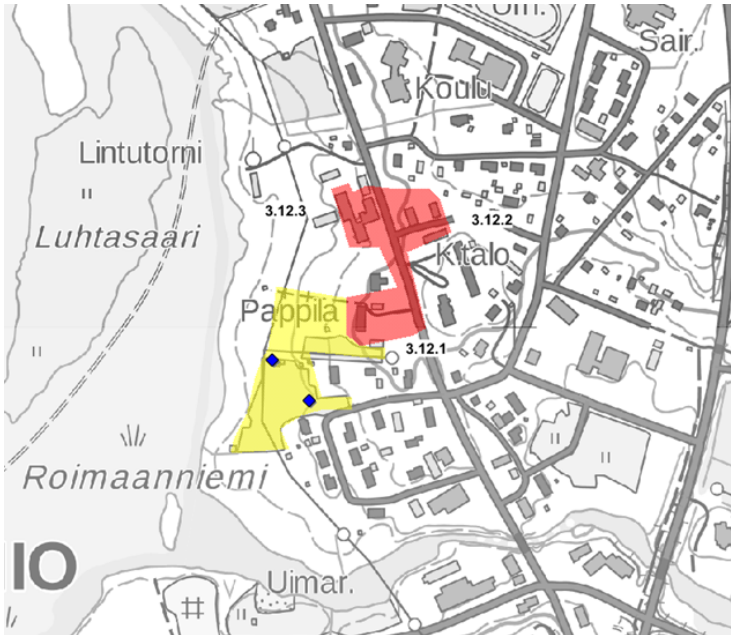
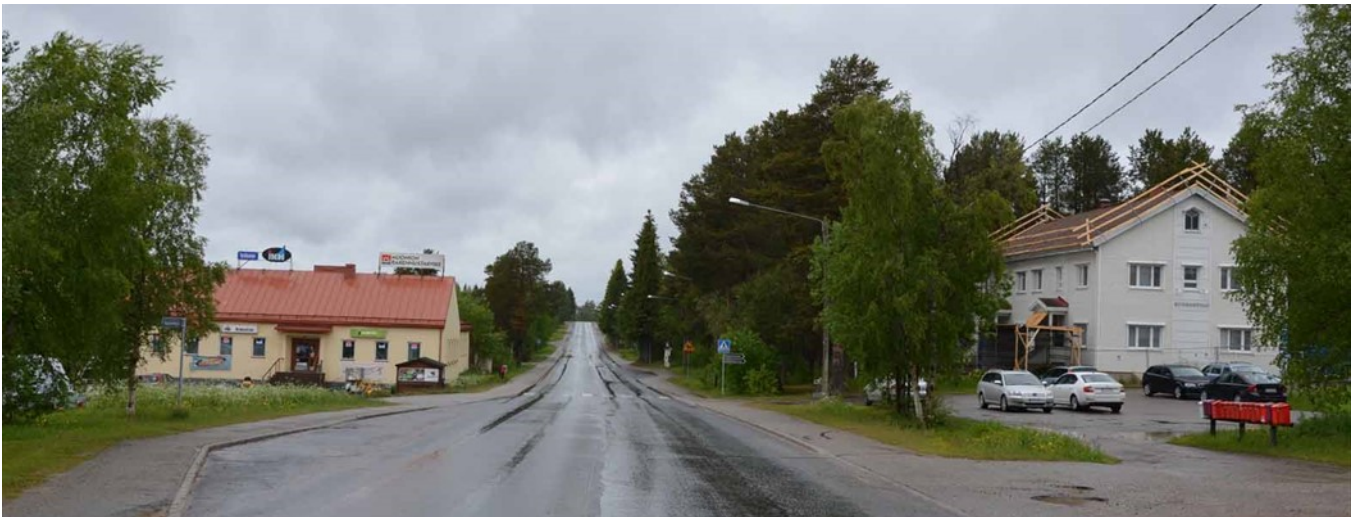
3.12 Alue: Muonion hallintokeskus, kunnantalo, pappila ja posti

Kartta ja kuva: Punaisella rasterilla on merkitty 1946–1956 valmistuneet pappila, posti, kunnantalo ja terveystalo. Keltaisella rasterilla on maisemassa harvinaiseksi käynnyttä peltomaisemaa, johon liittyy vanhoja aitta- ja latorakennuksia (sin. neliöt). Pellot ovat Pappilan ja Kolströmin perintötilan (3.13.1.), kylän vanhimman kaupan vanhoja pelto- ja niittyalueita.

Kuva alhaalla: Vuosina 1951 ja 1950 valmistuneet posti/poliisitalo ja kunnantalo muodostavat raitille, silloiselle Tornio–Enontekiö-maantielle porttimaisen, 1950-lukua edustavan näkymän. Miljöötä vahvistavat samalta ajalta olevat Terveystalo, talonmiehen asunto ja Pappila. Muita aikakauden ja ympäristön palveluita ovat eläinlääkärintalo ja rukoushuone mäkialueen itäreunalla, Pirkantien varrella.

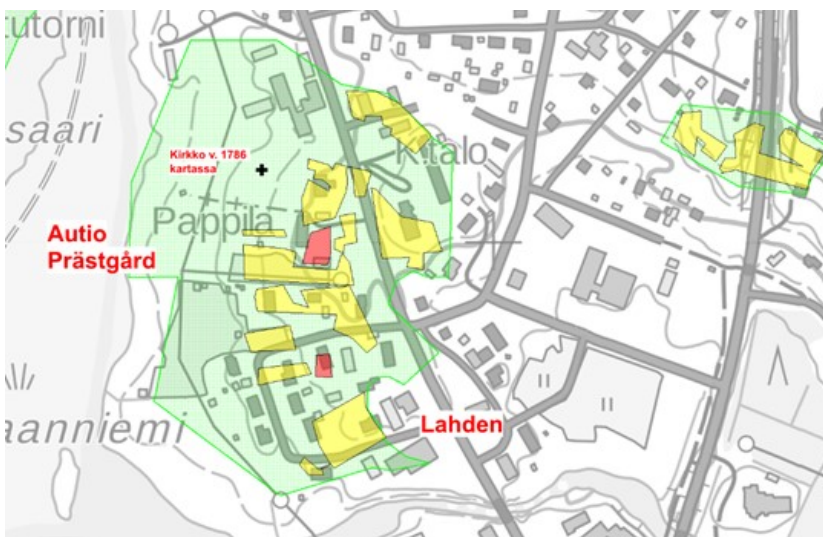
Pappilan ja Kolströmin 1830-luvun maisema nykykartalla

Kartta: Pappilan ja Lahden (Kolström) kulttuurimaisema 1830-luvulla. Pappila oli tällöin nykyisellä paikallaan, Kolström vähän lähempänä rantaa. Raitti, maantie rakentui myöhemmin seuraamaan niittyalueen reunaa, peltojen väliin. Vanhemmasta, vuoden 1786 kartasta on asemoitu mustalla ristillä merkitty kirkkorakennus, jota ei näy 1830-luvun kartassa.

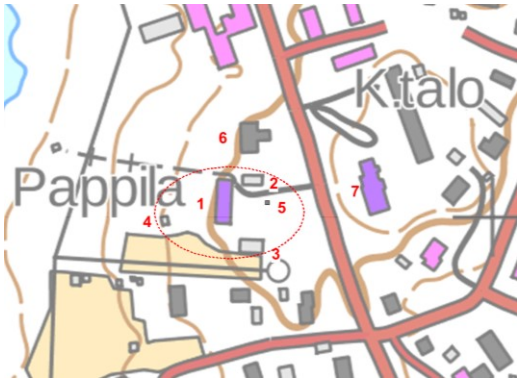
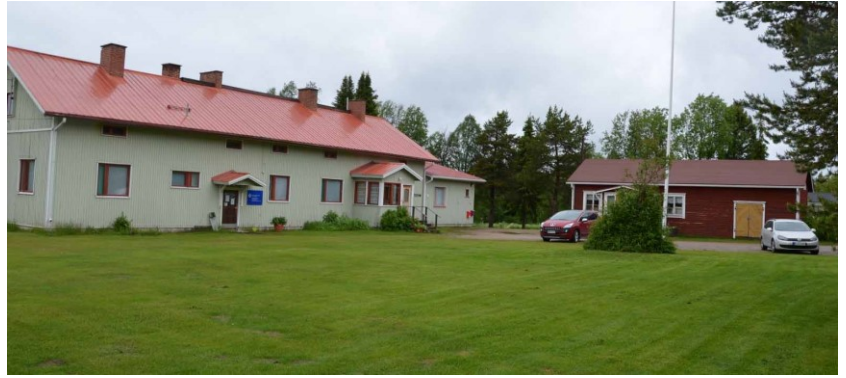
3.12.1 Pappila

Kartta ja kuva: Pappilan pihapiiri, pappila, pikkupappila ja talousrakennus on merkitty karttaan punaisella renkaalla, kuvassa Pappilan asuinrakennukset kaakosta kuvattuna.

Pappilan avara, nurmipintainen pihapiiri sijoittuu vanhan kylänraitin varteen; ympäristössä on useita jälleenrakennuskauden ja 1950-luvun liike- ja hallintorakennuksia. Itään aukeavaa pihapiiriä rajaavat 1. pappila 1948, 2. pikkupappila 1946 ja 3. talousrakennus 1955. Rannan puolella on erillään pieni 4. saunarakennus sekä pihapiirissä vanha 5. leikkimökki. Seurakunnan rakennuksia ovat lisäksi modernia rakennustapaa edustavat 6. kanttorila ja 7. seurakuntakoti.

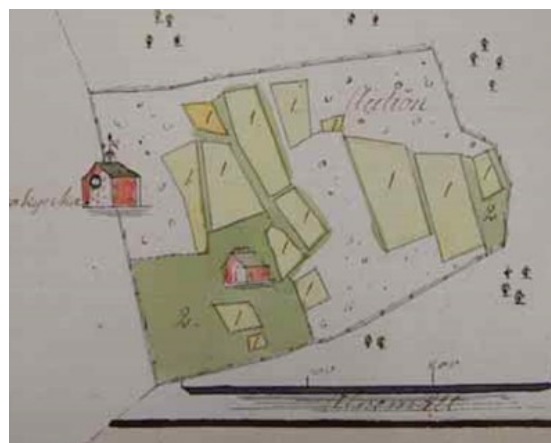
Vasemmalla olevan vuoden 1786 tiluskartan mukaan pappilan pihapiirin luoteispuolella olisi kirkkorakennus. Kirjallisuustietojen mukaan ensimmäinen kirkkorakennus olisi ollut Ollintörmällä 1781. Pellot ja nimi Autio viittaavat siihen että ennen pappilaa paikalla on jo ollut asutusta ja maataloutta. Rakennukset sijoittuivat usein peltojen keskelle, joten vanhempi asuinpaikka voisi olla peltojen ja aidatun alueen keskellä. Kartta: Aution tiluskartta 1786, johon on merkitty vihreällä niityllä sijaitseva pappila sekä aluetta kiertävään aidan yhteyteen kirkkorakennus. Pellot on merkitty vaaleankeltaisella. KA.

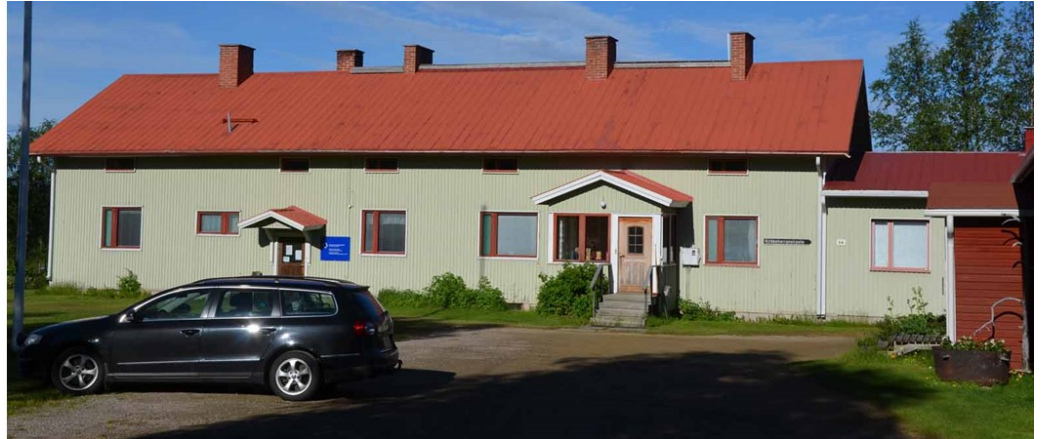
1. Pappila: Yksikerroksinen pappilarakennus on rakennettu matalalle betonisokkelille, runko on vuorattu vihreäksi maalatulla peiterimavuorauksella, ikkunat ovat 1-ruutuiset vaakaikkunat tuuletusikkunalla, karmit punaiset, kapea, kehystävä listoitius on valkoinen. Räystäässä on haukkaikkunat. Satulakatto on konesaumattua peltiä. Avo- ja umpikuisti, ulko-ovet huonosti kokonaisuuteen istuvat ja rakennusta nuoremmat. Rakennukseen liittyy päädyssä myöhemmin rakennettu matalampi ja kapeampi siipiosa. Rakennus on kunnostettu 2000-luvulla. Rakennuksessa ovat säilyneet ajalle tyypilliset ominaispiirteet, perinteinen maaseudun asuintalo, jossa modernismia edustavat vaakaikkunat ja listattomuus.

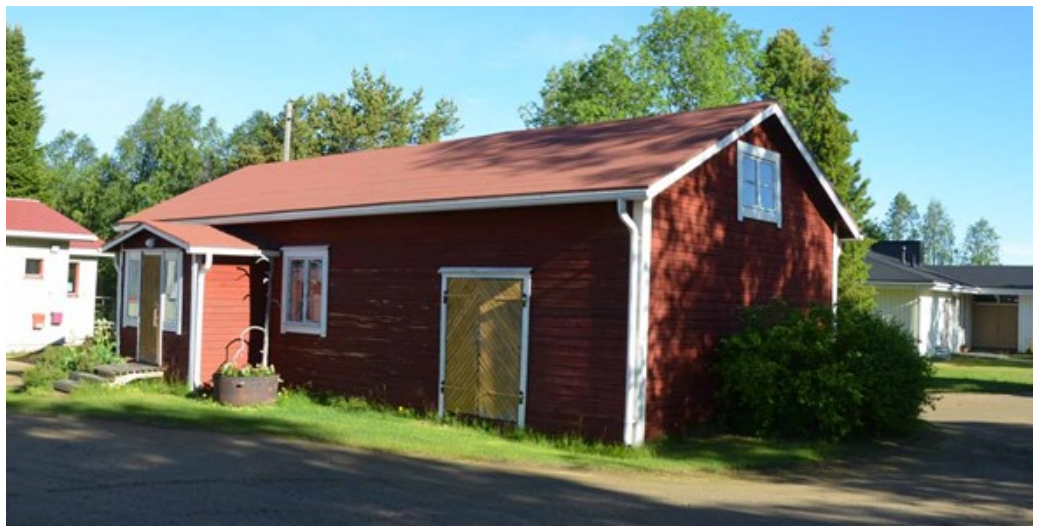
2. Pikkupappila: Rakennuksessa on matala betonisokkeli, runko on vuorattu vaakapaneloinnilla, ikkunat ovat 6-ruutuiset pystyikkunat. Satulakatto on vuorattu huovalla. Rakennukseen kuuluu umpikuisti. Väliaikaiseksi tarkoitettussa raken-

nuksessa on asuintilat, kanslia ja itäpäässä puuvarasto. Rakennus on kunnostettu 2000-luvulla. Rakennuksen ominaispiirteet, jotka viittaavat vielä sotia edeltäneeseen aikaan, ovat säilyneet hyvin.

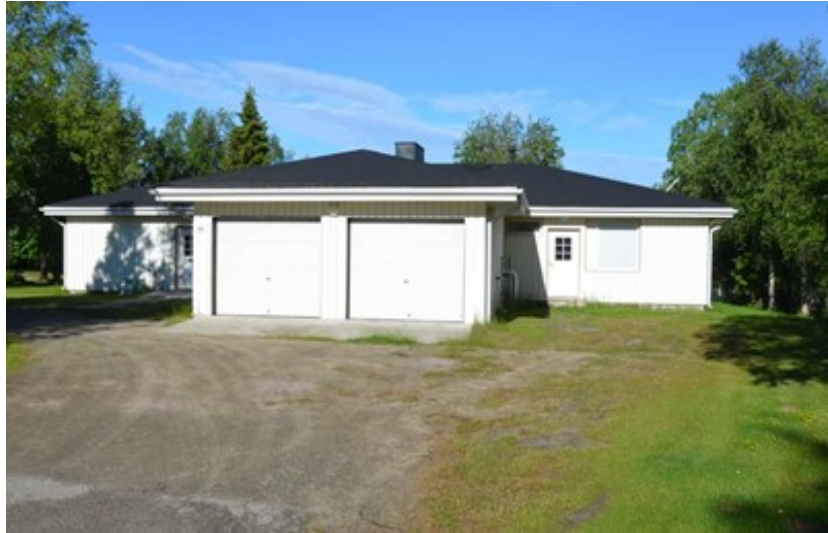
6. Kanttorila (pappilan ympäristöön sijoittuvat 1980-luvun rakennukset raitilta kuvattuna)

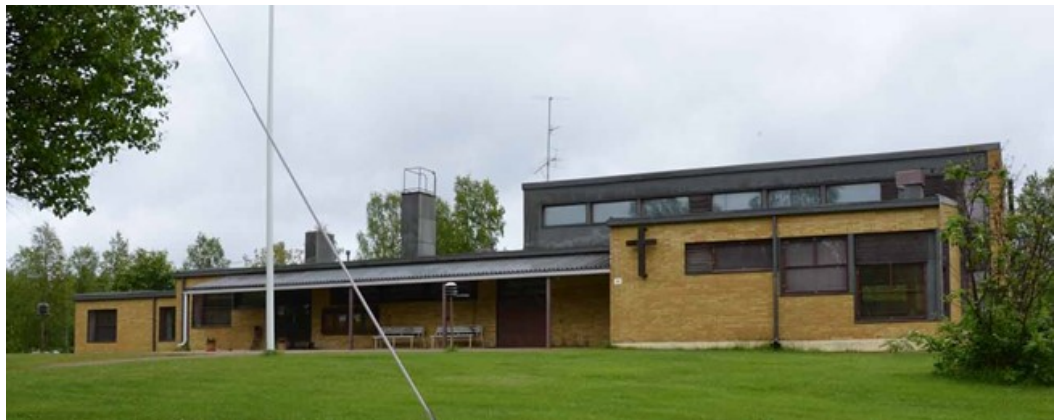
7. Seurakuntakoti (pappilan ympäristöön sijoittuvat 1980-luvun rakennukset raitilta kuvattuna)

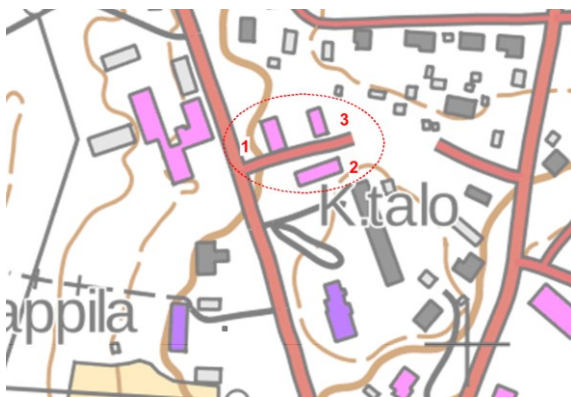
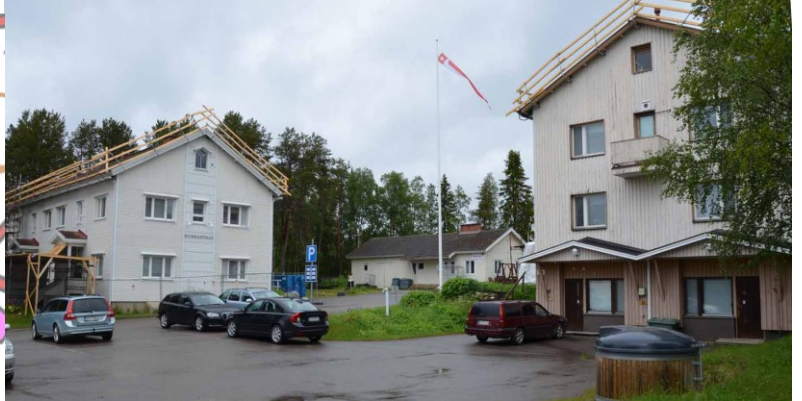
Kartta ja kuva: Kunnantalon rakennukset: 1. kunnantalo, 2. terveystalo ja keskellä 3. talonmiehen asuinrakennus.

Kylänraitin varrella, vastapäätä pappilaa ja postia olevassa kunnantalon pihapiirissä ovat 1950 valmistunut kunnantalo ja 1959 valmistunut Terveystalo sekä samalta ajalta oleva talonmiehen asunto.

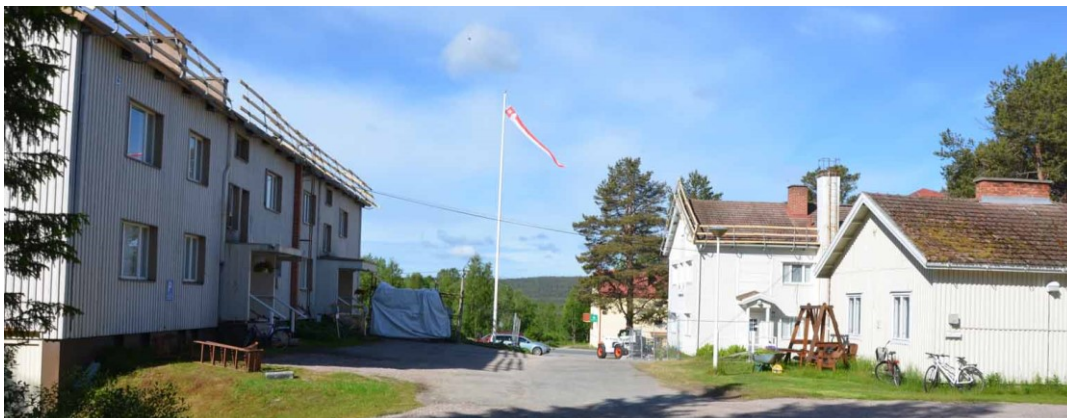
Kuva: Näkymä Terveystalon itäpuolelta länteen: maisema aukeaa pihapiiristä pitkälle yli Muonionjoen.

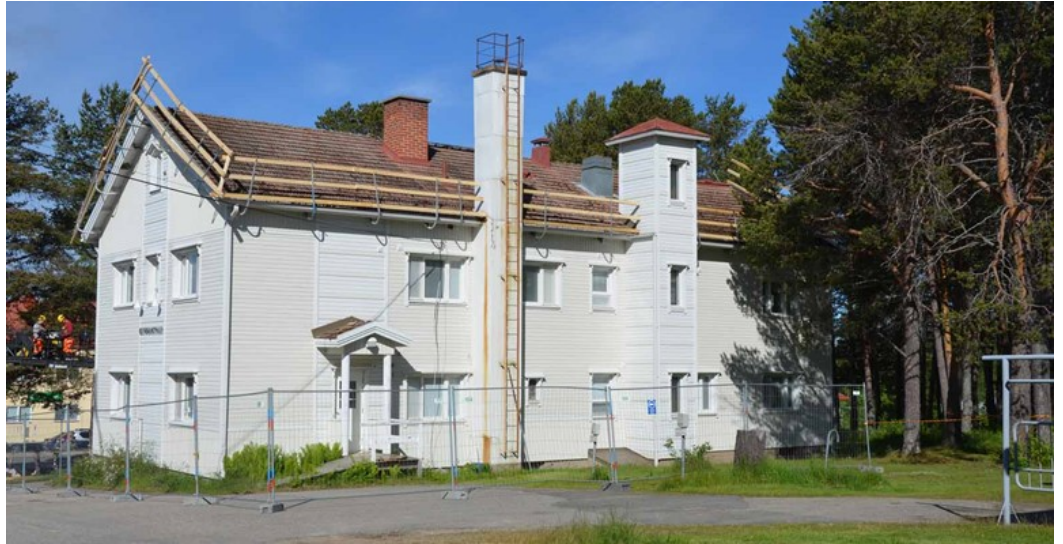
Kaksikerroksinen, kellarillinen rakennus on rakennettu betonisokkelille. Runko on vuorattu 1990-luvulla eri suuntaisilla, listoilla erotetuilla paneelikentillä, jakorytmi pysty-, vaaka- ja pysty tuo muistumia uusrenesanssista, joskin letkutornin, sisäänkäyntien ja päätyjen yhteydessä on käytetty vielä erityyppistä, horisontaalisen paneeloinnin katkaisevaa panelointia. Uusitut, kolmijakoiset vaakaikkunat ovat saaneet lehtisahatut konsolit vuorilautoihin. Vanhoja tai alkuperäisosa edustavat vain kahden pylvään kannattamat avokuistit sisäänkäyntien yhteydessä. Myös ulko-ovet ovat 1990-luvun rautakauppaovia. Ikkunat on uusittu. Yleisväritys on valkoinen, paneelien väri on hieman taitettu valkoinen. Vanhaa betoniitiilikatetta korvataan parhaillaan huopakatolla.

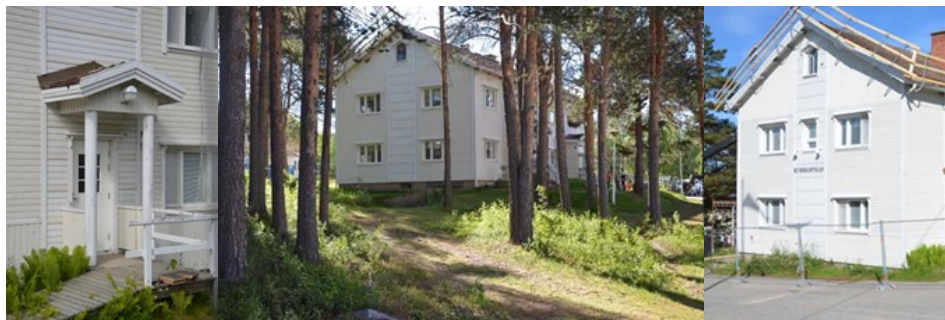
2. Terveystalo ja neuvola

Kaksikerroksinen, kellarillinen rakennus on rakennettu betonisokkelille, runko on vuorattu peiterimavuorauksella. Ikkunat ovat kolmijakoiset, uusitut. Ikkunan karmeina ovat säilyneet ajalle tyypilliset kapeat, ikkunaa kehystävät ruskeaksi maalatut vuorilaudat. Päädyssä on paneloidut parvekkeet. Kellarin entiset paloautojen autotallit on muutettu muuhun käyttöön ja ovia suojaavat rakennukseen huonosti sopivat katokset. Kattoa uusitaan parhaillaan, betonitiilen tilalle tulee huopakate.

Rakennuksen kahta sisäänkäyntiä suojaavat funkkishenkiset katokset, loivaa pulpettikattoa tukevat sivuseinät ja korkea räystäsosa, rakenteet ovat peitetty huolellisesti kapealla paneloinnilla, jonka listattomuus tekee kokonaisuudesta veistoksellisen. Katoksen päällä on ollut parveke, jonka kaiteet on poistettu, parvekkeen ovi alkuperäinen.

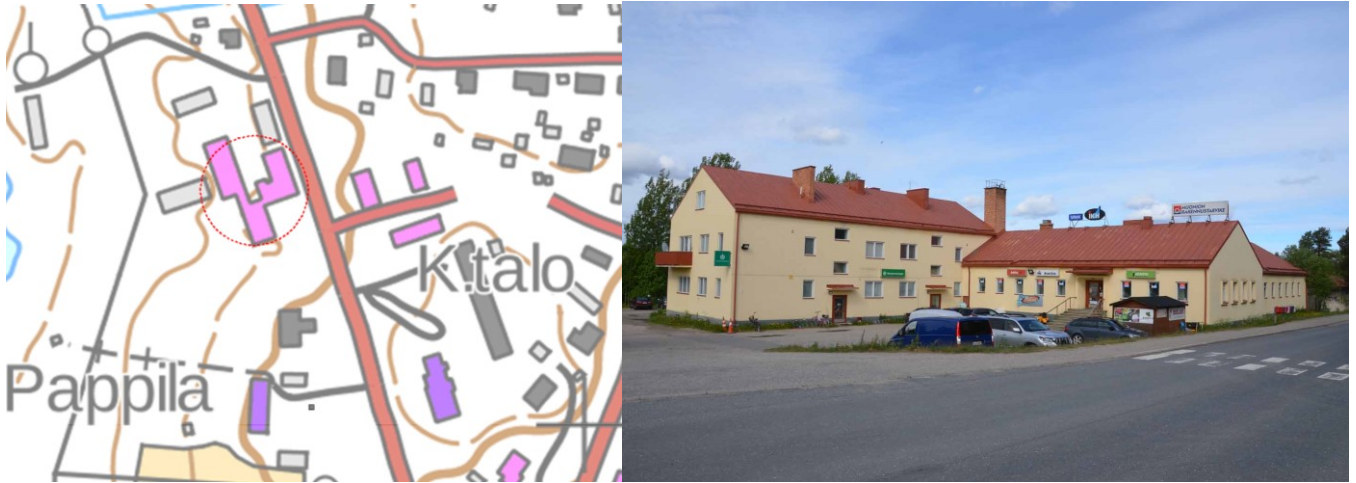
Kartta ja kuva: Postin ja poliisin entinen toimitilarakennus on merkitty karttaan punaisella renkaalla, kuvassa rakennus kaakosta kuvattuna. Rakennus muodostaa kunnan hallinto- ja palvelurakennusten kanssa portin raittimaisemassa.

Suurikokoinen asuin-, toimisto-, palvelu-, huolto- ja varastotiloja sisältävä kivirakennus muodostuu kaksikerroksisesta rakennuksesta sekä siihen liittyvistä kolmesta yksikerroksisesta siipirakennuksesta. Rakennusmassa sijoittuu vanhan raitin varrelle, kunnantalon ja pappilan muodostamaan hallintokeskukseen. Tien perusparannus on jättänyt rakennuksen aavistuksen monttuun. Betonisokkelille rakennetussa rakennuksessa on sileäksi rapattu tiilirunko; punaiseksi maalattu kate on konesaumattua peltiä. Räystäät ovat lyhyet, päädyissä ne puuttuvat kokonaan. Ikkunoita on eri tyyppisiä, vaaka- ja pystyikkunoita, 1-, 2- ja 3-jakoisia. Rakennusosiin kuuluu tiejulkisivun puolella parveke ja kolme sisäänkäyntiä, joita suojaa lippamainen katos. Posti sijoittui yksikerroksiseen osaan, poikittain tielinjaan nähden. Tätä rakennusosaa korostaa keskelle rakennusta sijoitettu sisäänkäynti, leveä lippa, oviaukon kehys ja leveät betoniportaavat rautaputkikaiteineen. Päädyssä on lisäksi kehystetty ikkunarivi. Rakennuksen ovet on uusittu, muuten ulkoasu on säilynyt alkuperäistä vastaavana. Tontilla on lisäksi nuorempia peltihalleja. Takapihaa leimaa varastokäyttö.

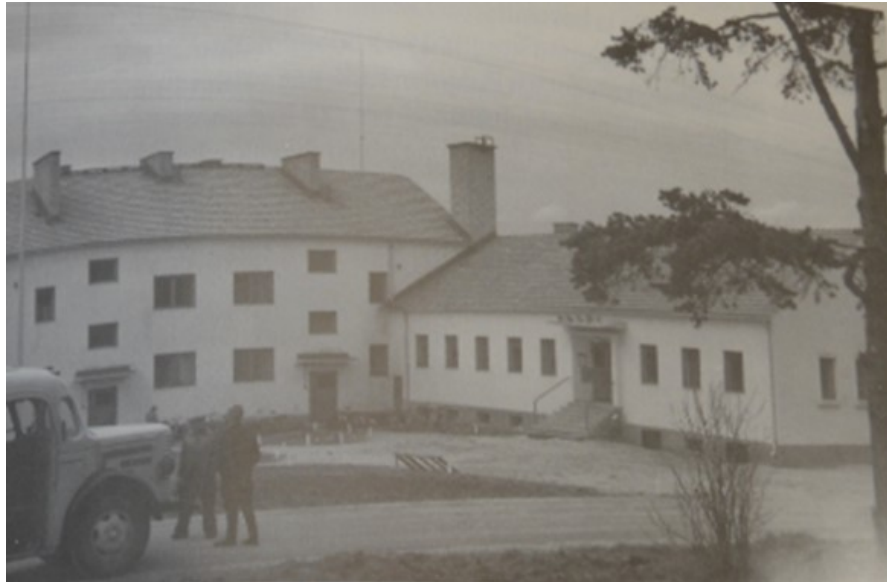
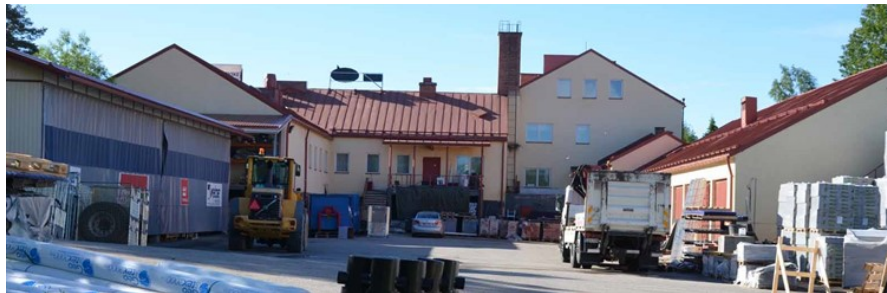
Toimisto- ja liiketilojen lisäksi rakennuksessa oli myös putka ja suuri autovarikko sekä henkilökunnan asuntoja. Virastotalo työllisti useita kymmeniä henkilöitä, ol- len merkittävä työnantaja sotien jälkeen. Posti oli TVH:n varikon ohella kunnan ensimmäinen kivirakennus. Tiilet poltettiin Eskelisen tiilitehtaalla Kuusiojalla. Posti muutti 1976 keskemälle kylää ja vuonna 1978 valtion virastotaloon. Nykyinen rautakauppatoiminta alkoi postin vanhassa kiinteistössä 1990-luvulla. Tiloissa toi- mii myös metsänhoitoyhdistys.

Kuvat: Ylempi kuva teoksesta Sattanen, alemmassa kuvassa pohjoiseen aukeavaa sisäpihaa, kor- jaamo-, varikko- ja varastosiivet sekä lastauslaiturit.

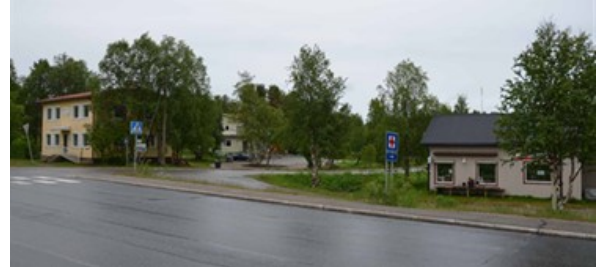
Kuva: Risteysaluetta etelästä kuvattuna: vasemmalla entinen apteekki, Tippala, taustalla rukoushuone ja oikealla Sivukarin kirjakauppa.

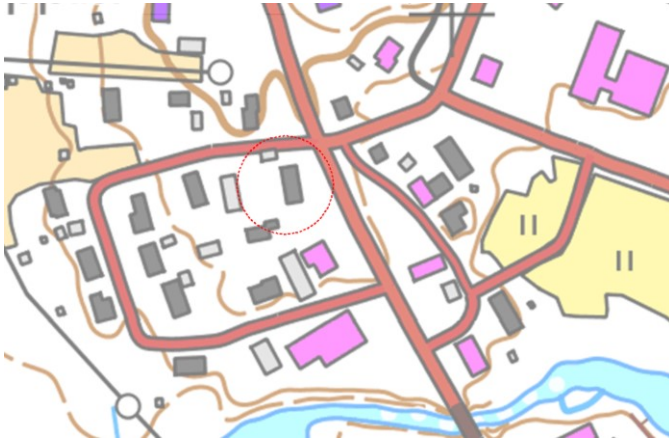
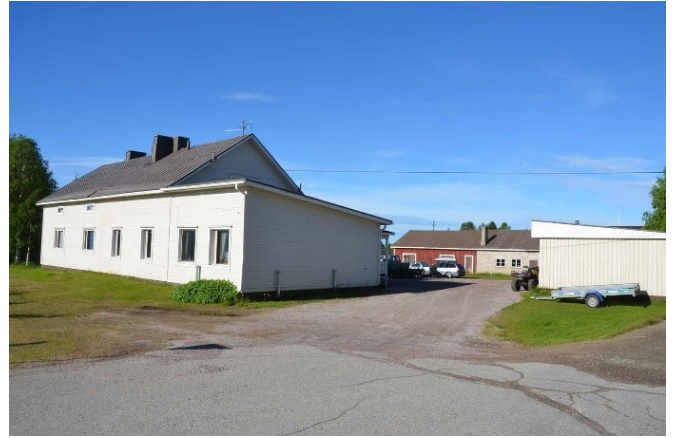
Kartta ja kuva oikealla: Entinen asuin- ja kaupparakennus on merkitty karttaan punaisella renkaalla; kuvassa rakennus itäpuolelta, risteyksestä kuvattuna. Pulpettikatoinen laajennusosa on myöhempi lisäys.

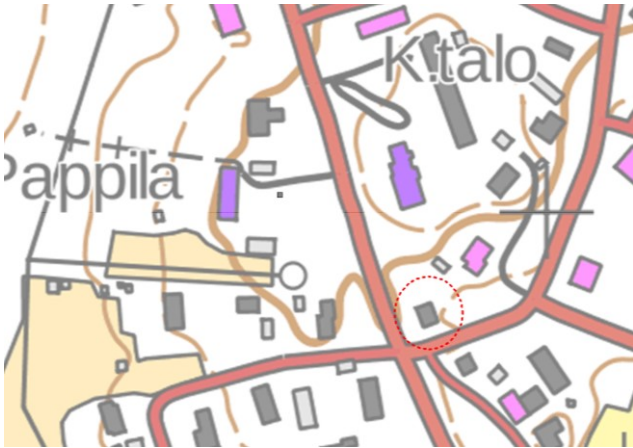
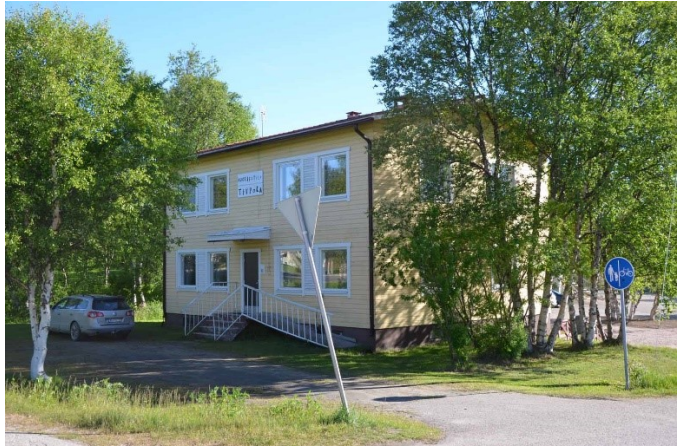
Kartta ja kuva: Entinen apteekki on merkitty karttaan punaisella renkaalla, kuvassa rakennuksen tiejulkisivu eteläpuolelta kuvattuna.

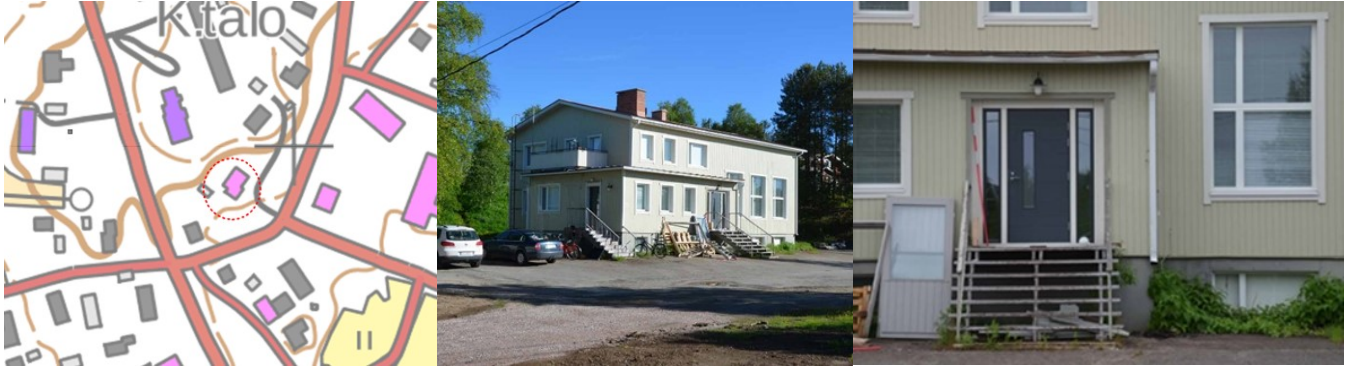
Kartta ja kuvat: Entinen rukoushuone on merkitty karttaan punaisella renkaalla; keskimmaisessa kuvassa rakennus kuvattuna etelästä, oikeassa kuvassa kaakosta kuvattuna.

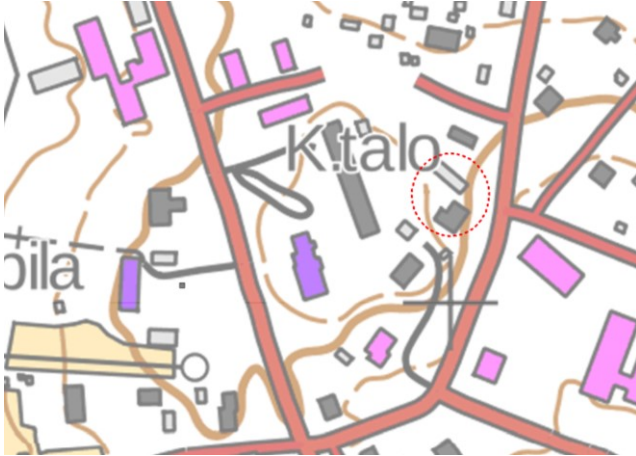
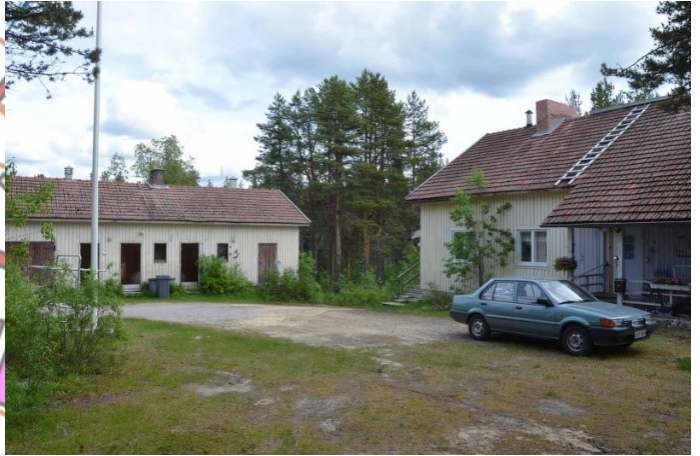
Kartta ja kuva: entinen eläinlääkäri virkatalo on merkitty punaisella renkaalla, kuvassa pihapiiri, talous- ja asuinrakennukset länsipuolelta kuvattuna.

Vanhalta postitieltä nousevan mäen päällä olevassa pihapiirissä on asuin- ja talousrakennus. Asuinrakennuksessa on rapattu sokkeli, runko on vuorattu peiterimavuorauksella. Ikkunat ovat 2-ruutuiset pystyikkunat. Ikkunat on uusittu uusilla alkuperäistä vastaavilla puuikkunoilla. Satulakatto on katettu betoniiteillä, joka jatkuu rakennuksen avokuistin katoksi. Kuistia kannattaa viisi pilaria, joiden välissä on matala rima-aita. Muutoksia ovat ulko-ovi ja kuistia suojaava profiilimuovi. Päädyssä on lippamaisen katoksen, kahden pilarin suojaama toinen sisäänkäynti.

Rakennukset ja pihapiiri ovat säilyttäneet hyvin ominaispiirteensä. Rakennukset vaatisivat kunnostusta, vaurioita näkyy mm. katon räystäissä. Ominaispiirteisiin kuuluvat myös pihan nurmi- ja hiekkapiha sekä pihaa rajaava luonnonmetsä.

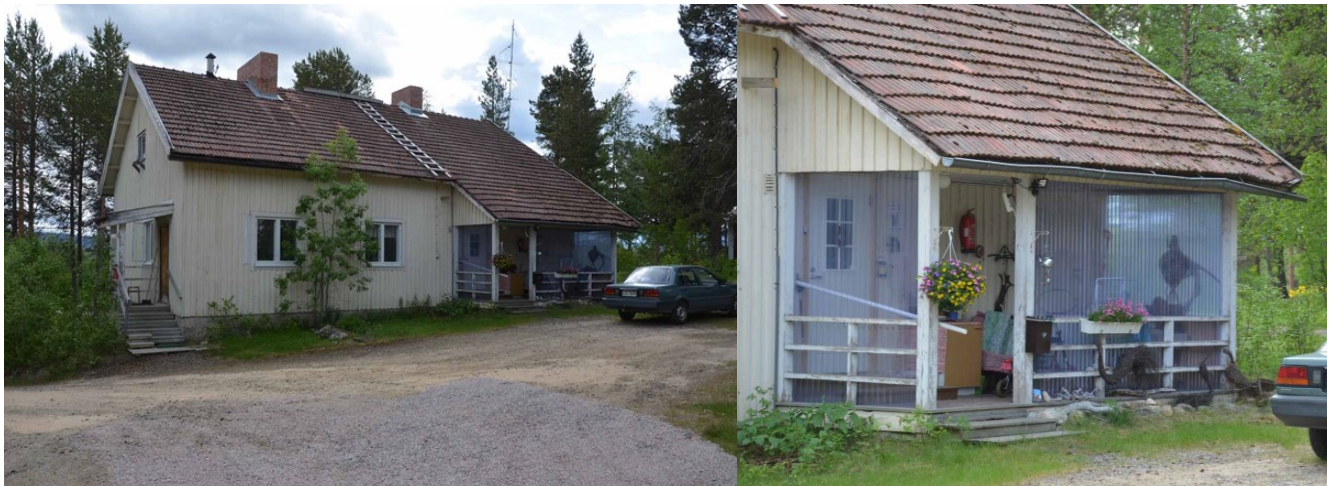
Kuvat: Asuinrakennus pohjoisesta päin kuvattuna, oikealla lähikuva kuistista.

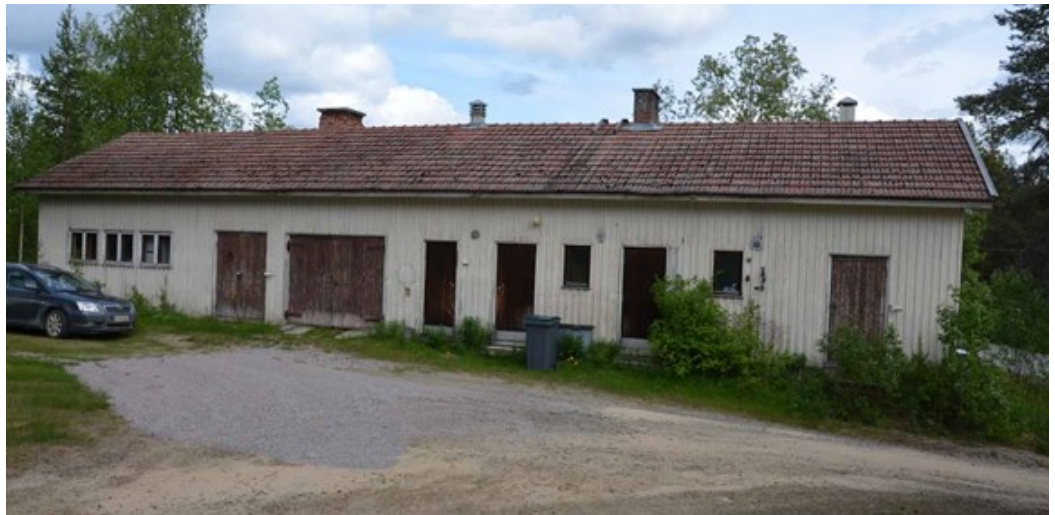
Kuva: Pitkä talousrakennus on vastaava kuin asuinrakennus, peiterimavuoraus, satulakatossa betonitiilet, ovet uusittu myöhemmin.

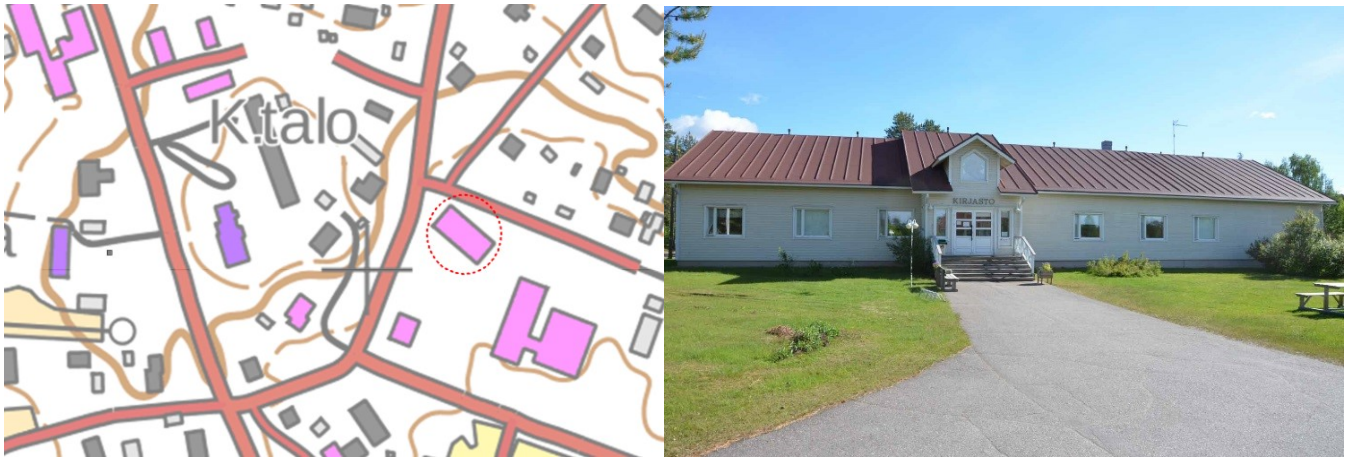
Kartta ja kuva: Entinen yhteiskoulu, nykyinen kirjasto eteläpuolelta kuvattuna.

Suosituks: Rakennus ja sen asema tiemaisemassa tulisi säilyttää. Alkuperäisen julkisivun jäsentely, kuistit, materiaalit, väritys tulisi pyrkiä säilyttämään. 1990-luvun postmodernistisen kerrostuman, valokaapin ja kiilaikkunoiden poistamista sekä hallioven sopeuttamista paremmin kokonaisuuteen tulisi harkita tulevissa kunnostustöissä; muutokset rikkovat alkuperäisen julkisivun, aikaan liittyvän vahvan horisontaalisuuden ja yksinkertaisuuden. Selkeästi tunnistettavilla muutoksilla on oma arvonsa rakennuksen rakennuskerrostumissa.

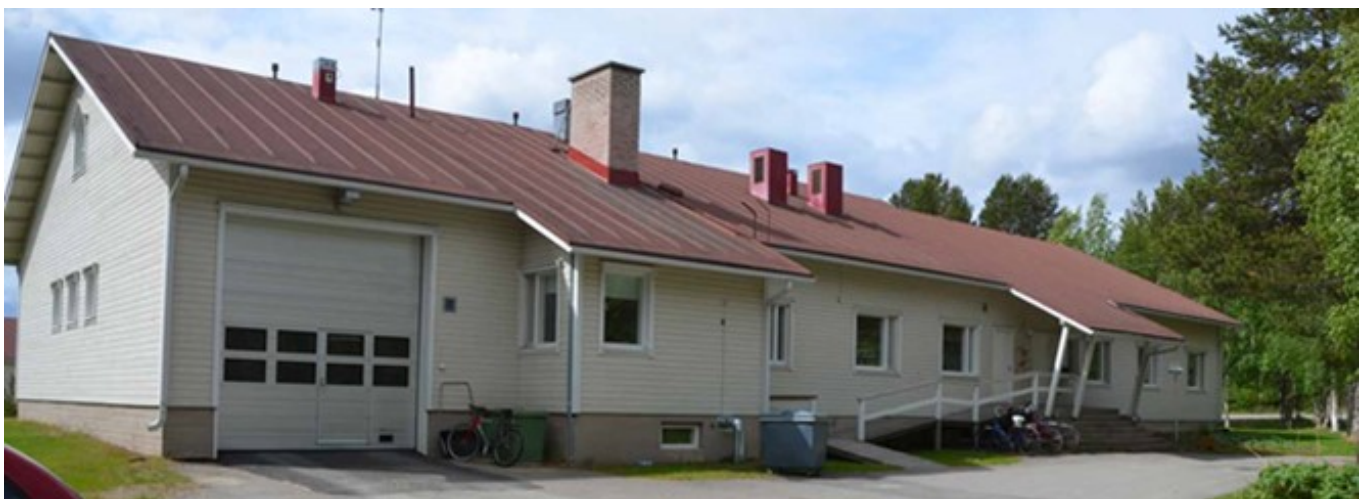
Kuva: Entinen yhteiskoulu pohjoispuolelta kuvattuna. Vasen pääty halliovineen on rakennettu kirjastoajaksi kirjasto- auton tilaksi. Rakennuksen ominaispiirteet, aukkojulkisivu, vaakaikkunat ja panelointi, lippamaiset ja vinotuetut katokset edustavat rakennusajan tunnistettavia ominaispiirteitä.

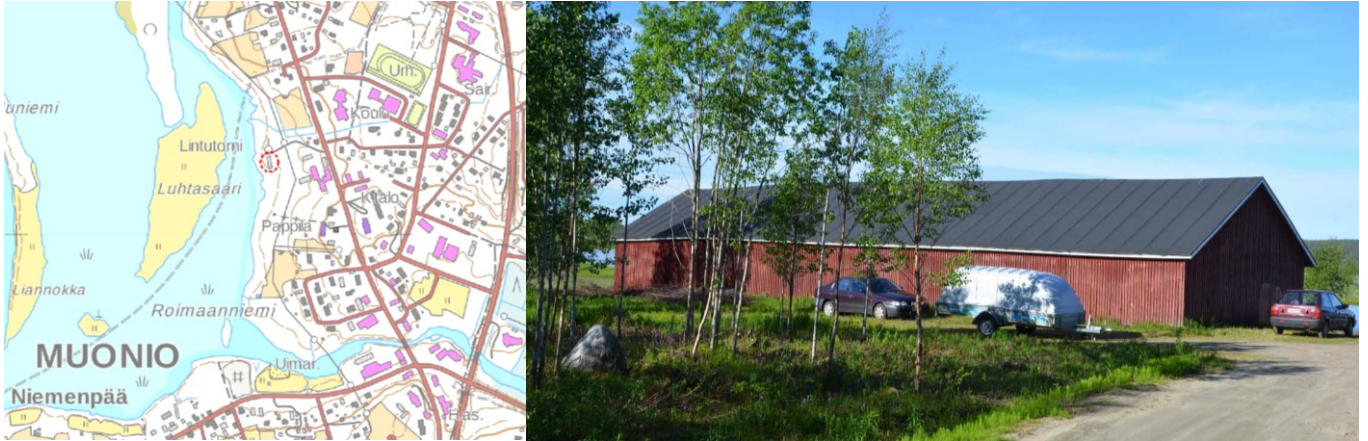
Kartta ja kuva: Uittosuuli on merkitty punaisella renkaalla, kuvassa rakennus itäpuolelta kuvattuna.

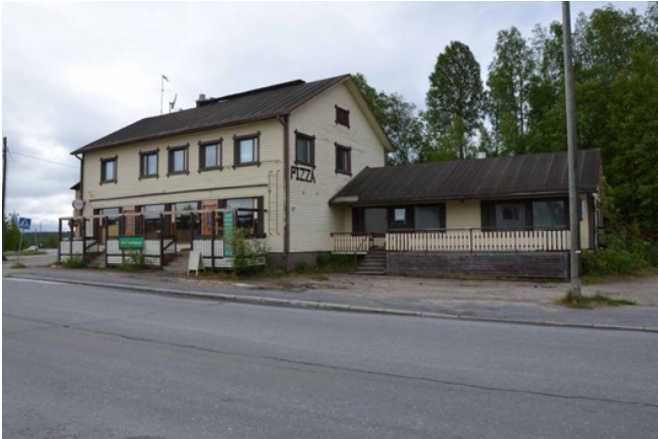
Kuva: Entinen osuuskauppa 1950-luku, oikealla nuorempi laajennus.

1. Entinen osuuskauppa, 1950-luku. Kaksikerroksinen asuin- ja liikerakennus on rakennettu matalalle betonisokkelille. Runko on vuorattu vaakapaneloinnilla. Ikkunat ovat vaakaikkunoita, julkisivussa on alakerrassa suuret näyteikkunat. Rakennukseen on tehty paljon julkisivumuutoksia; mm. ikkunat, vuorilaudat, ovet ja näyteikkunoita suojannut kapea lista ovat muutettu sekä julkisivuun on lisätty terassi. Rakennusta on jatkettu matalalla siivellä 1900-luvun loppupuolella. Rakennuksessa on huopakate, kolmiorima. Rakennuksessa toimii nykyisin pizzeria.

Suosituks: Rakennusten asema liike- ja ris-
teysmaisemassa tulisi säilyttää. Alkuperäinen
julkisivu, materiaalit ja värit tulisi palauttaa.

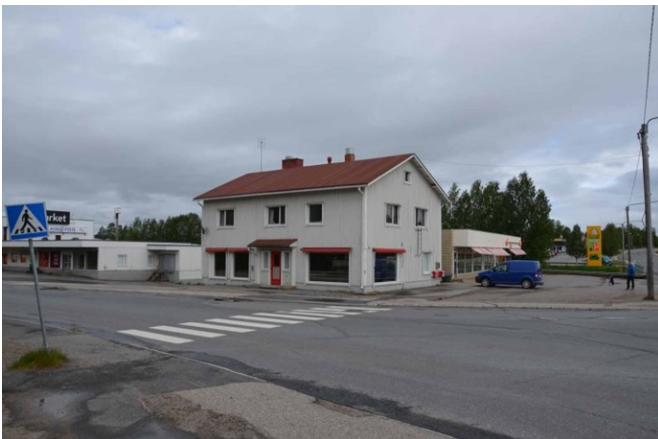
Kuva: entinen osuuskassa 1950-luku, takana näkyy kassan matala uudisrakennus 1960-luvulta.

2. Entinen osuuskassa, 1950-luku. Muonion osuuskassa perustettiin 1922. Matalalle betonisokkelille rakennetun rakennuksen runko on vuorattu peiterimavuorauksella. Vaakaikkunat, alakerrassa suuret näyteikkunat, ikkunat ja vuorilaudat uusittu. Rakennuksen pääsisäänkäynti on rakennuksen julkisivun keskellä, ovi uusittu. Ovea suojaa pieni katos, johon liittyy puolipyöreät, urakoristellut pilasterit. Rakennuksen pohjoispuolella on osuuspankin matala liikerakennus 1960-luvulta.

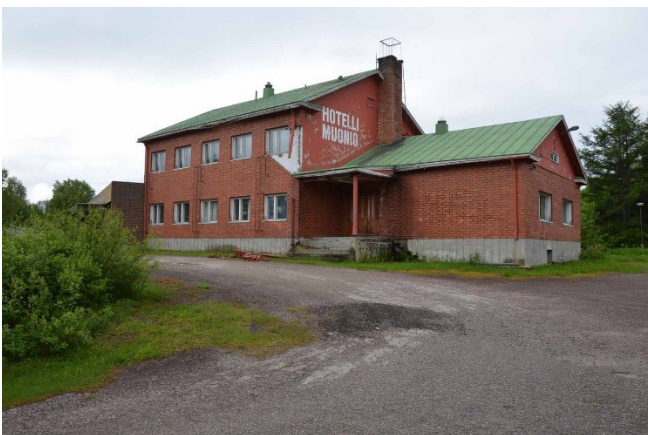
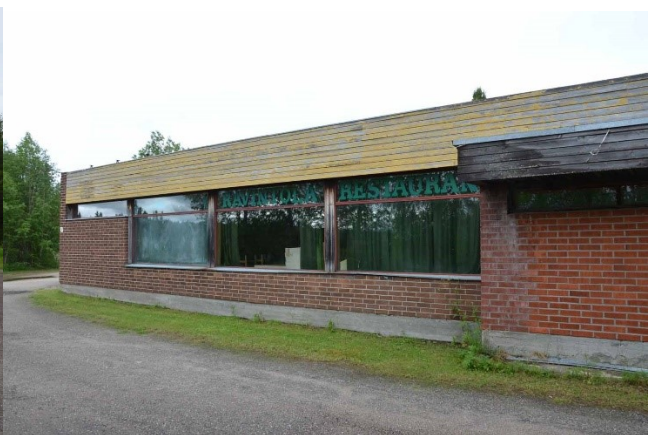
Kuvat: Matkustajakodin vanha osa itäpuolelta kuvattuna, oikealla eteläpuolelle sijoittuvaa laajennusta.

3. Entinen matkustajakoti Olos 1950-/70-luku. Osuusliikkeen rakennusten eteläpuolelle, ylös Oloksen törmälle rakennettiin matkailumaja Olos sotien jälkeen. Kaksikerroksiseen rakennukseen liittyy yksikerroksinen siipiosa, satulakatto on katettu konesaumattulla pellillä, päädyissä kissanpenkit. Puurunainen rakennus oli alkujaan rapattu, siten tavoiteltiin 1950-luvulla kivirakennuksen olemusta. Nykyinen tiilivuoraus on ehkä 1970-luvulta, jolloin rakennusta laajennettiin yksikerroksisella, matalalla ja tasakattoisella siivellä, jonka julkisivua jäsentävät suuret ikkunapinnat, tiilimuuraus sekä räystäään korkea, petsattu puupanelointi. Myös sen maisemallinen asema on kadonnut maatalouden väistymistä seuranneessa maisemien umpeenkasvussa. Nykyisin rakennus on tyhjiillään, lähinnä varastokäytössä.

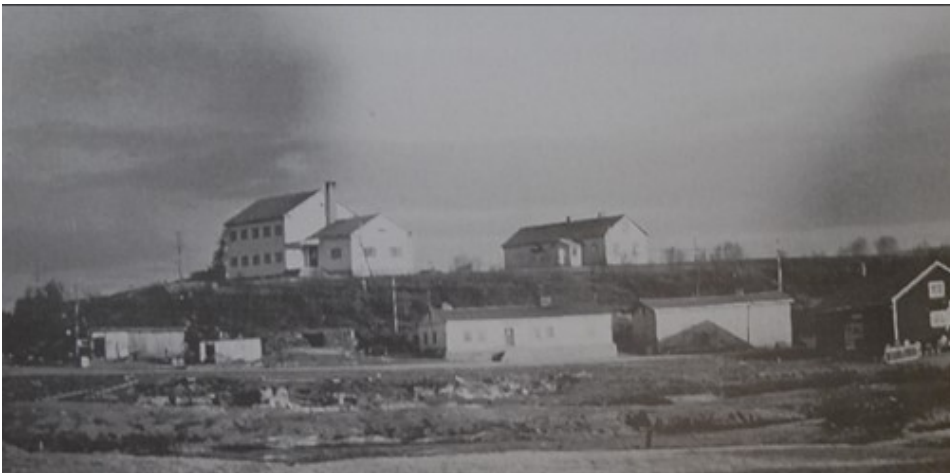
Kuva: Matkustajakoti Olos, myöhempi Hotelli Muonio, Suokoskenvaaran päällä. Rinteen alla olevat rakennukset ovat osuuskaupan parakkeja, jotka korvattiin myöhemmin nykyisillä rakennuksilla. Taustalla näkyvä, sodan jälkeen rakennettu kookas maalais-talo on myös säilynyt. Maisema oli 1950-luvulla vielä huomattavan puuton. Lähde: Sattanen.

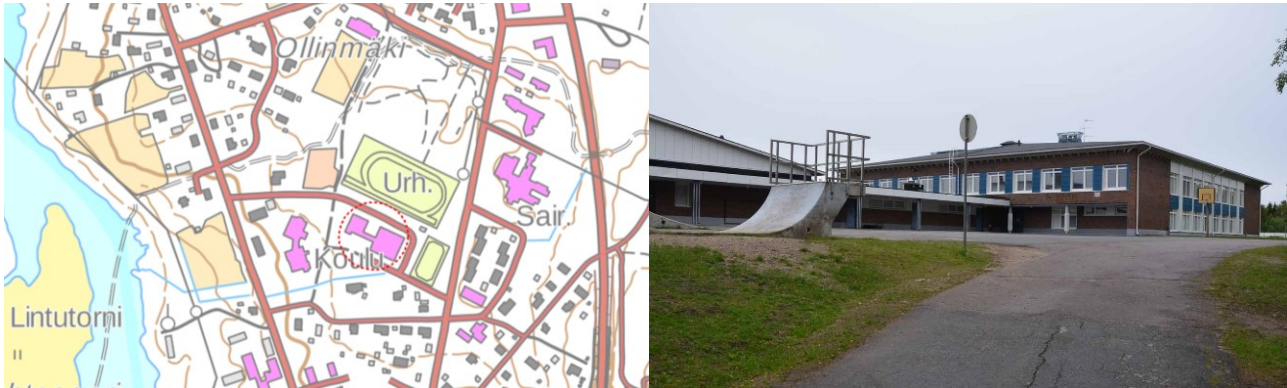
Kartta ja kuva: Yläkoulu on merkitty karttaan punaisella ympyrällä, oikealla yläkoulu länsipuolelta kuvattuna.

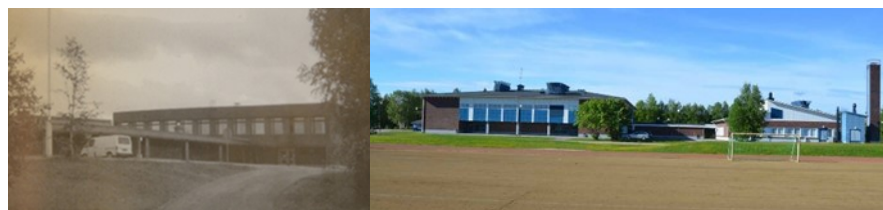
Kuvat: Vasemmalla yläkoulu alkuperäisessä asussaan, (lähde: Vuollo, 1999), oikealla urheilukentän puolelta, pohjoisesta.

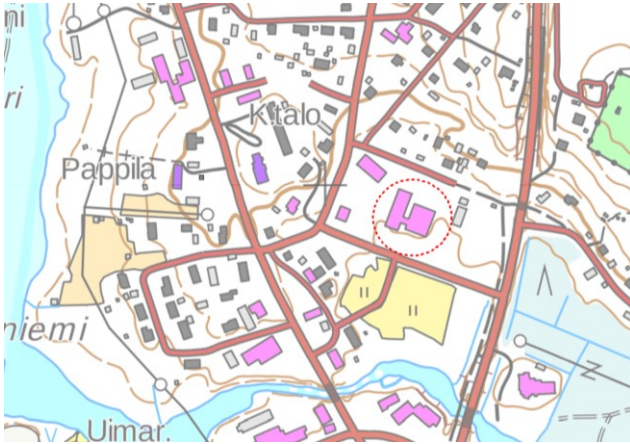
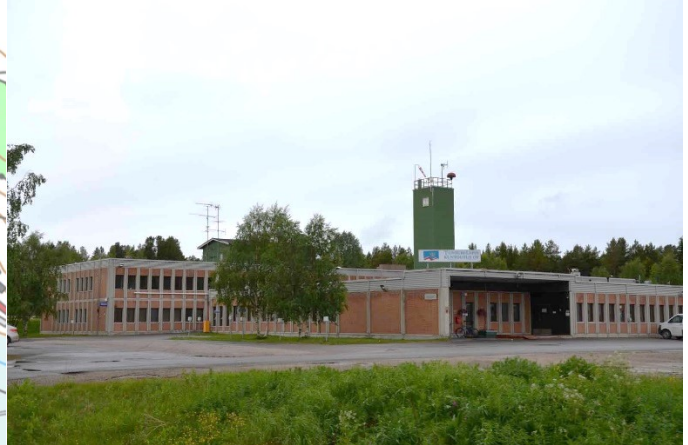
Kartta ja kuva: Virastotalo on merkitty karttaan punaisella renkaalla, kuvassa rakennus eteläpuolelta kuvattuna.

Virastotalo valmistui 1978 Muonion ohitustien, valtatie 21 varrelle. Alue oli alavaa, entistä Jerisjoen rantapeltoa. Suurikokoiseen rakennukseen keskitettiin valtion toiminnot, mm. posti siirtyi rakennukseen. Rakennus myytiin yksityiselle omistajalle 2014.

Suurikokoisen virastotalon julkisivut ovat tiili- ja betonielementtejä. Rakennus sijoittuu valtion rakennustoiminnassa taloudellisuuden ja tehokkuuden aikakauteen, jolloin virastotaloista vastanneen Rakennushallituksen oma suunnittelu ja rakentaminen väheni entisestään. Virastotalon suunnitteli Pertti Neva Ky.

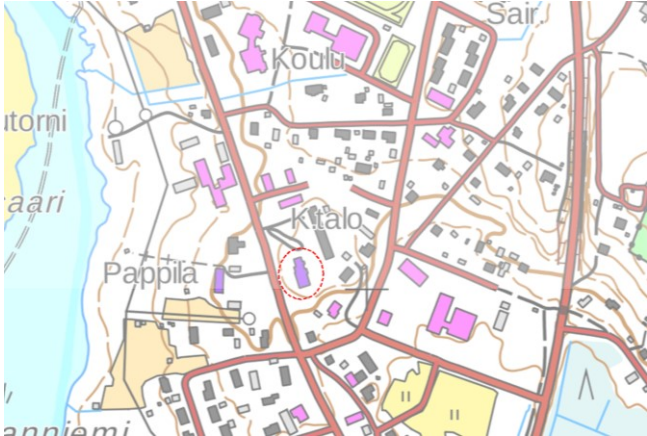
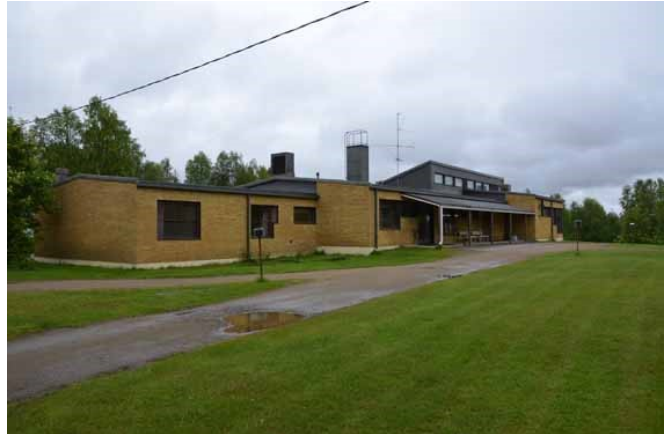
Kartta ja kuva: Seurakuntakoti rakennettiin pappilaa vastapäätä, sen vieressä on pitkä rivitalo. Kuvassa seurakuntakoti länsipuolelta kuvattuna.

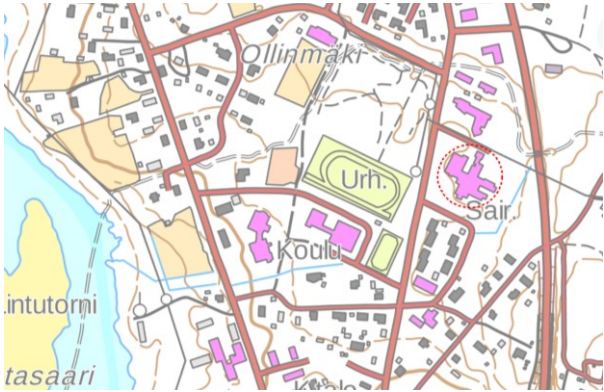
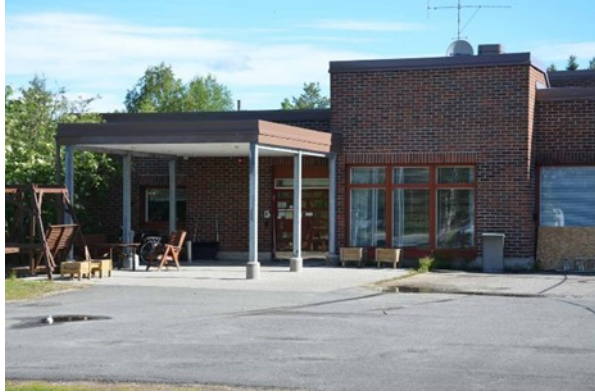
Kartta ja kuvat: Oikealla ylhäällä terveystakeskuksen pääjulkisivu etelään. Alla vasemmalla länsipuolen julkisivua ja oikealla pohjoispuolta.

Matala, tasakattoinen ja laatikkomainen terveystakeskus valmistui 1981 taajamakauden päätien, Pirkantien varrelle. Maisemaan sulautuvan rakennuksen julkisivut ovat paikalla muuratut; ikkunoiden asemaa on korostettu tiilimuurauksella, joka kertoo käsityön ja koristelun palaamisesta rakentamiseen. Terveystakeskukset kasvoivat 1970-luvulla osana hyvinvointiyhteiskunnan rakentamista. Terveystakeskuksesta on kesällä 2018 purettu osa pois ja se korvataan uudisosalla.

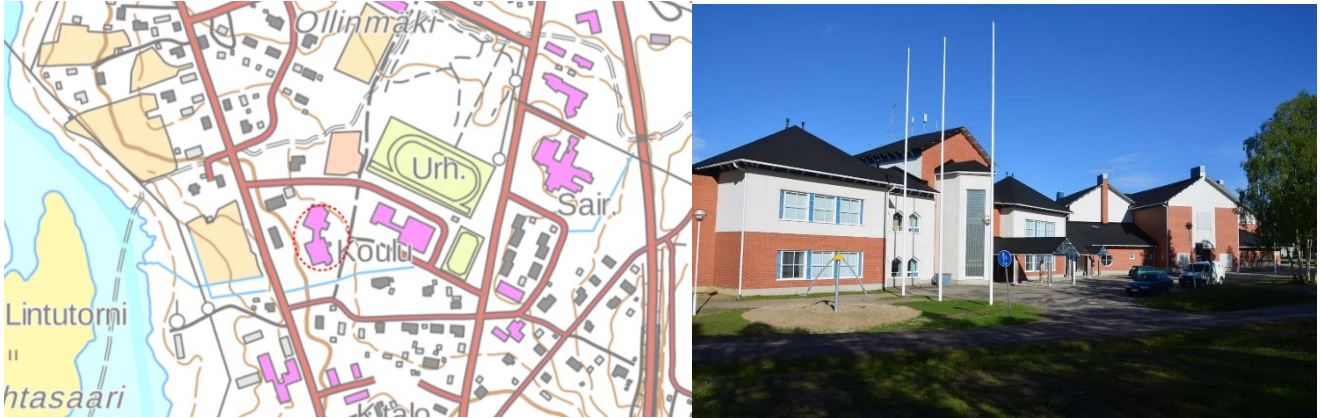
Kartta ja kuva: Koulu osana vanhaa koulutonttia ja uudempaa koulu- ja palvelurakennusten aluetta. Kuvassa itään suuntautuva pääjulkisivu. Koulu suuntautui 1990-luvulla kohti taajamakauden alueita ja rakennuksia, kääntäen selkänsä vanhalle raitille.

Arkkitehti Kari Poskiparan suunnitteleman koulurakennuksen pääjulkisivu suuntautuu itään kohti toista koulua ja urheilukenttää. Julkisivuiltaan, ikkunoiltaan ja kattomuodoiltaan monimuotoinen ja -ilmeinen rakennus edustaa 1980- ja 1990-luvun postmodernismia, historismia, joka lainaili ja yhdisteli piirteitä vanhemmista rakennustyyleistä. Vahvan elementtikauden jälkeen käsityön merkitys kasvoi 1970-luvulta alkaen, mikä näkyy koulun useissa yksityiskohdissa. Julkisivuissa on käytetty monipuolisesti materiaaleja, punatiiltä ja rappauspintoja, lasia ja puuta.

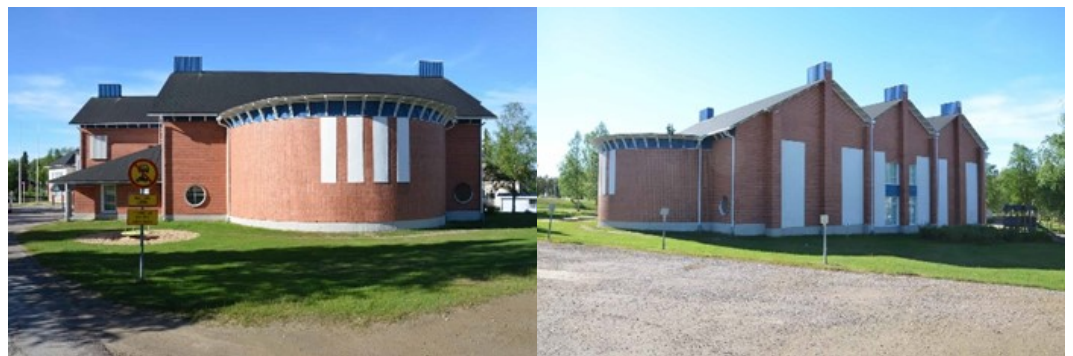
Kuvat: Julkisivut pohjoiseen ja luoteeseen. Rakennukseen liittyy kiinteästi urheiluhalli.
