MUONIO

Muonion rakennetut ympäristöt

Jälleenrakennuksesta modernismiin, kirkonkylä ja taajama

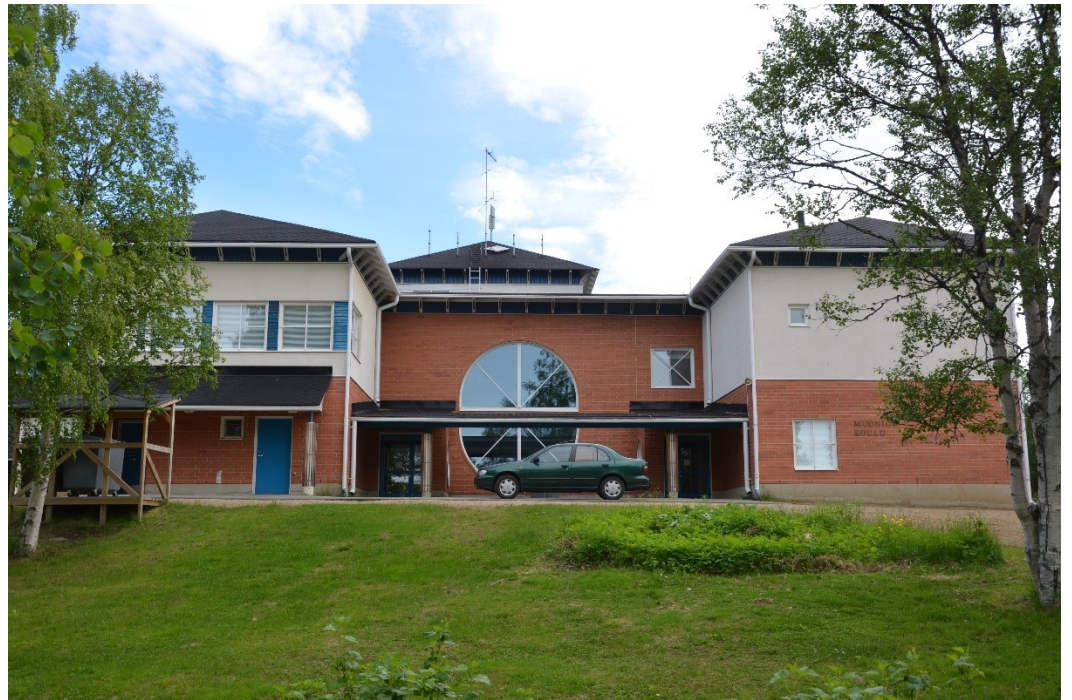
Kuva: Koulun julkisivu länteen.

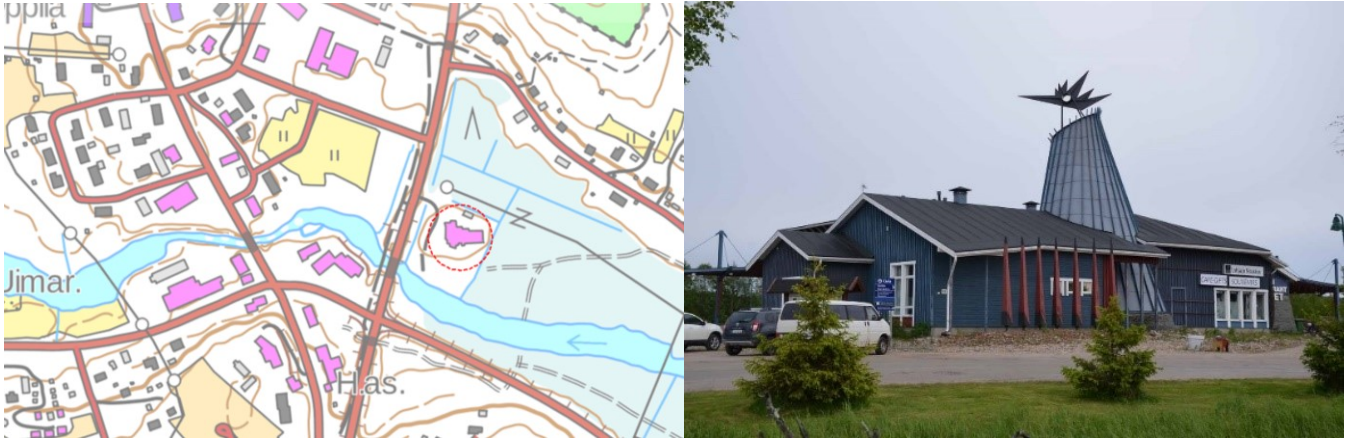
Kartta ja kuva: Luontokeskus Kiela on osa Muonion Jerisjoen rantamaisemaan syntynyttä liikekeskustaa. Kuvassa Kiela länsipuolelta kuvattuna.

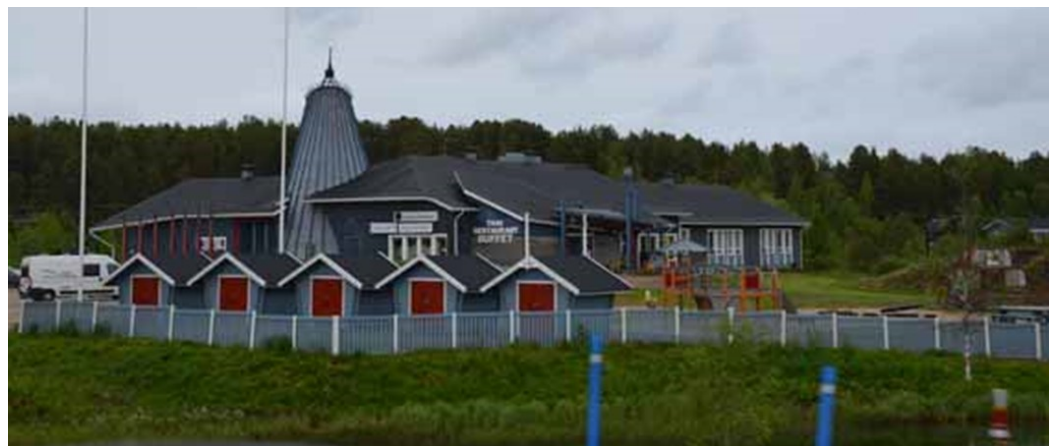
Kuva: Luontokeskus lounaasta päin kuvattuna.

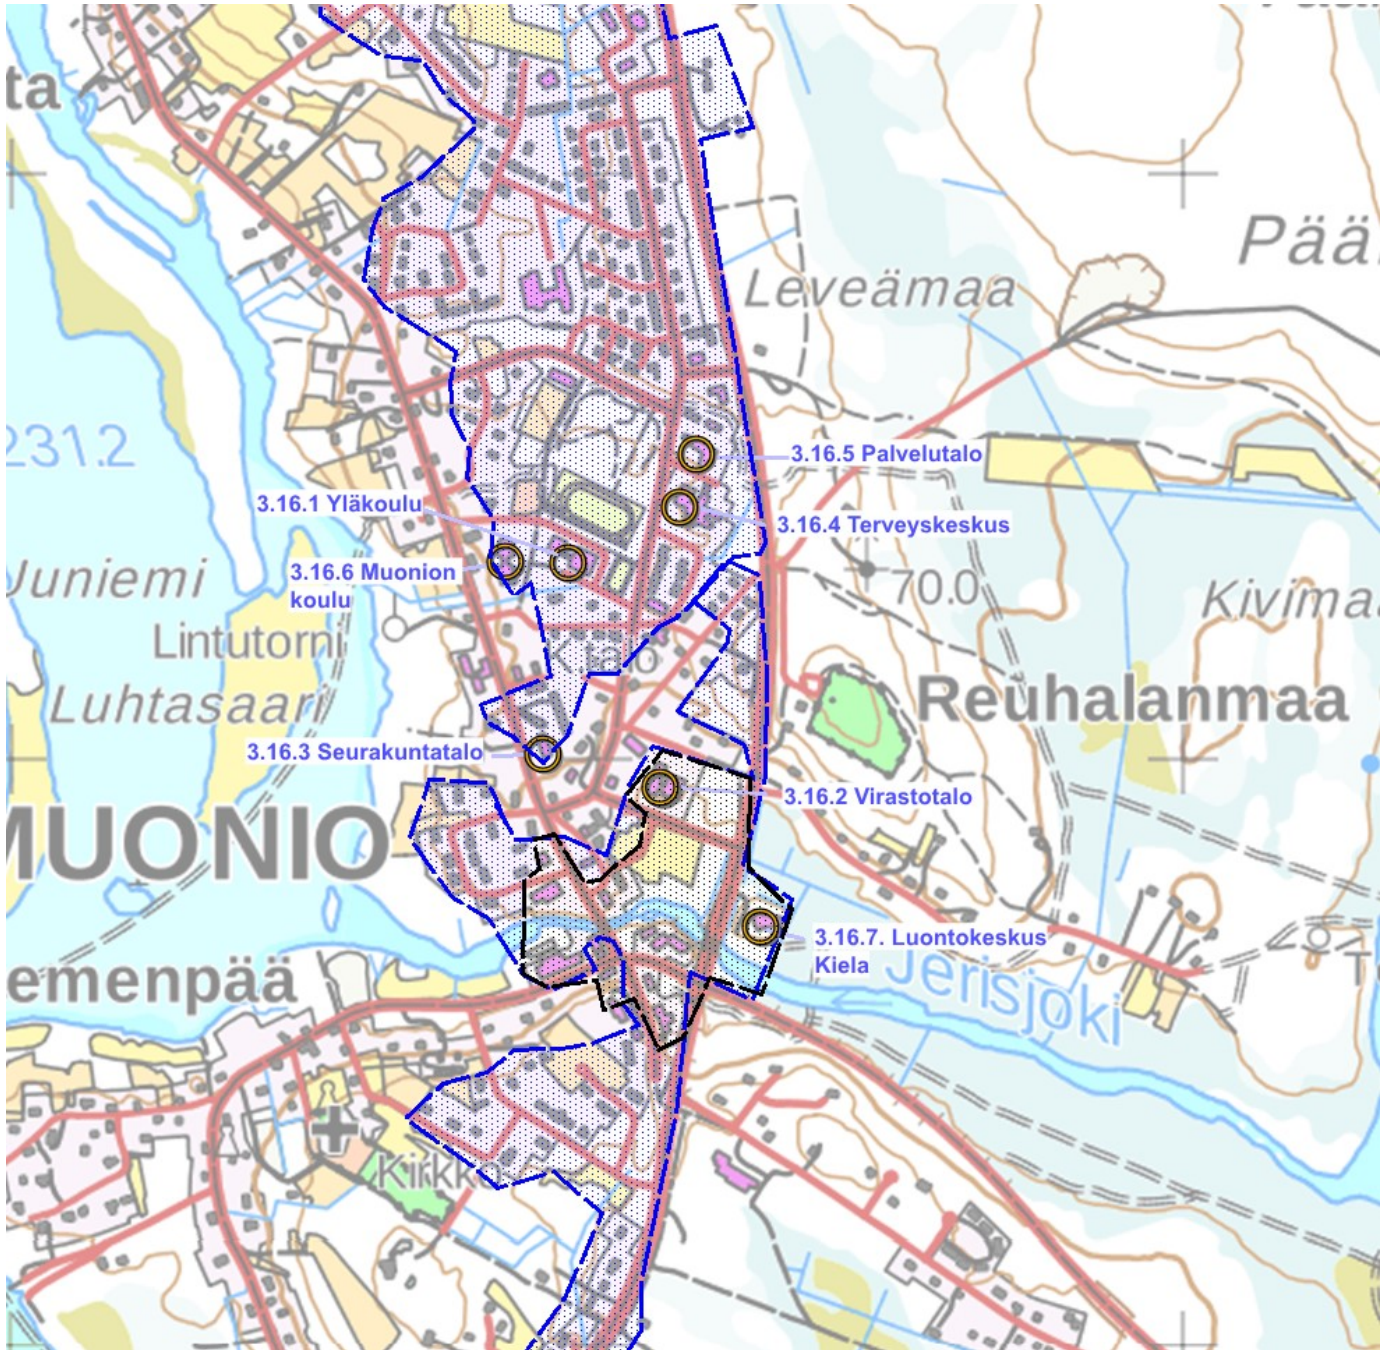
4.1.2 Kartta: Taajama-ajan Muonion kohteet ja alueet

Sininen rasteri: taajamarakentamisen ympäristöt

Musta rasteri: liikekeskus

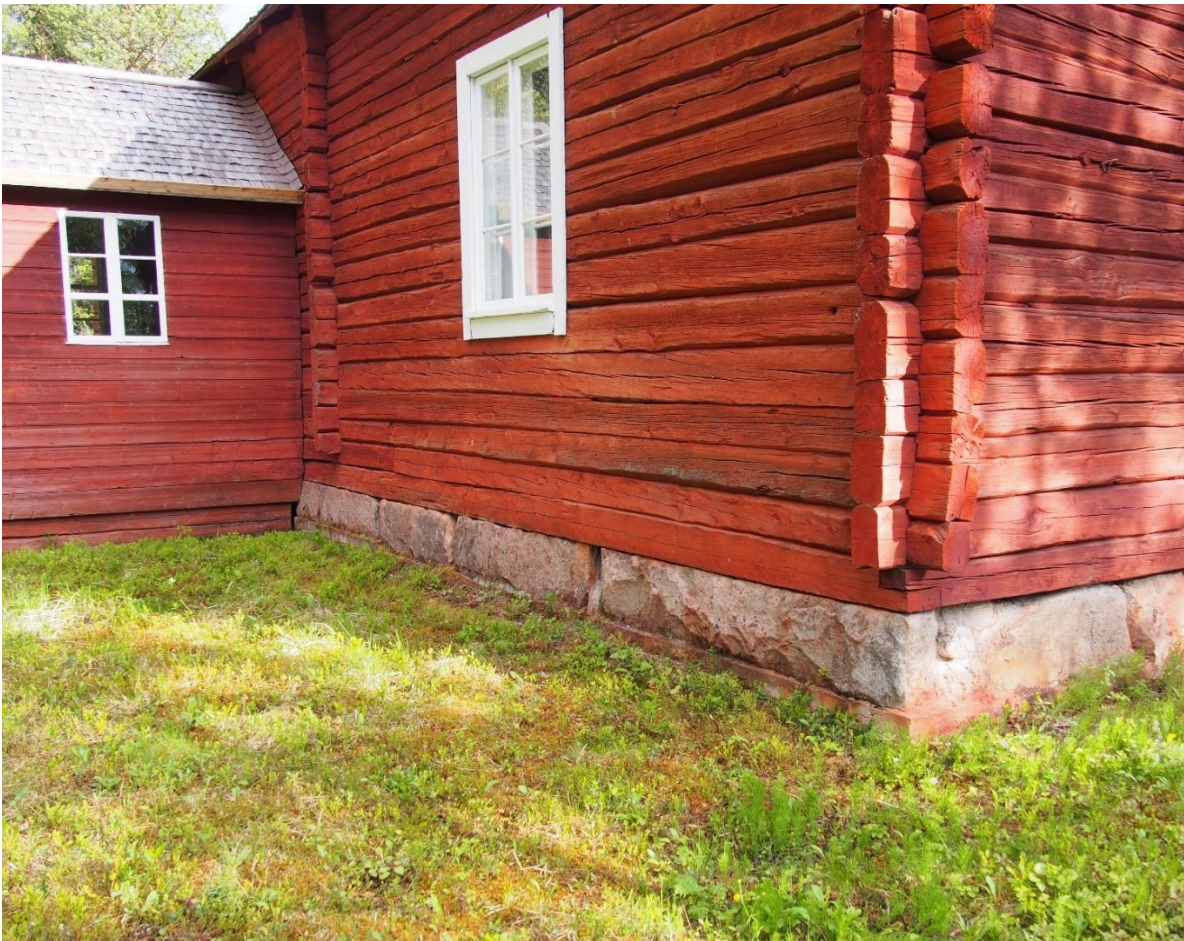
Kuva: Museoalueen siirretty rakennus, kivijalka ja betonisokkeli

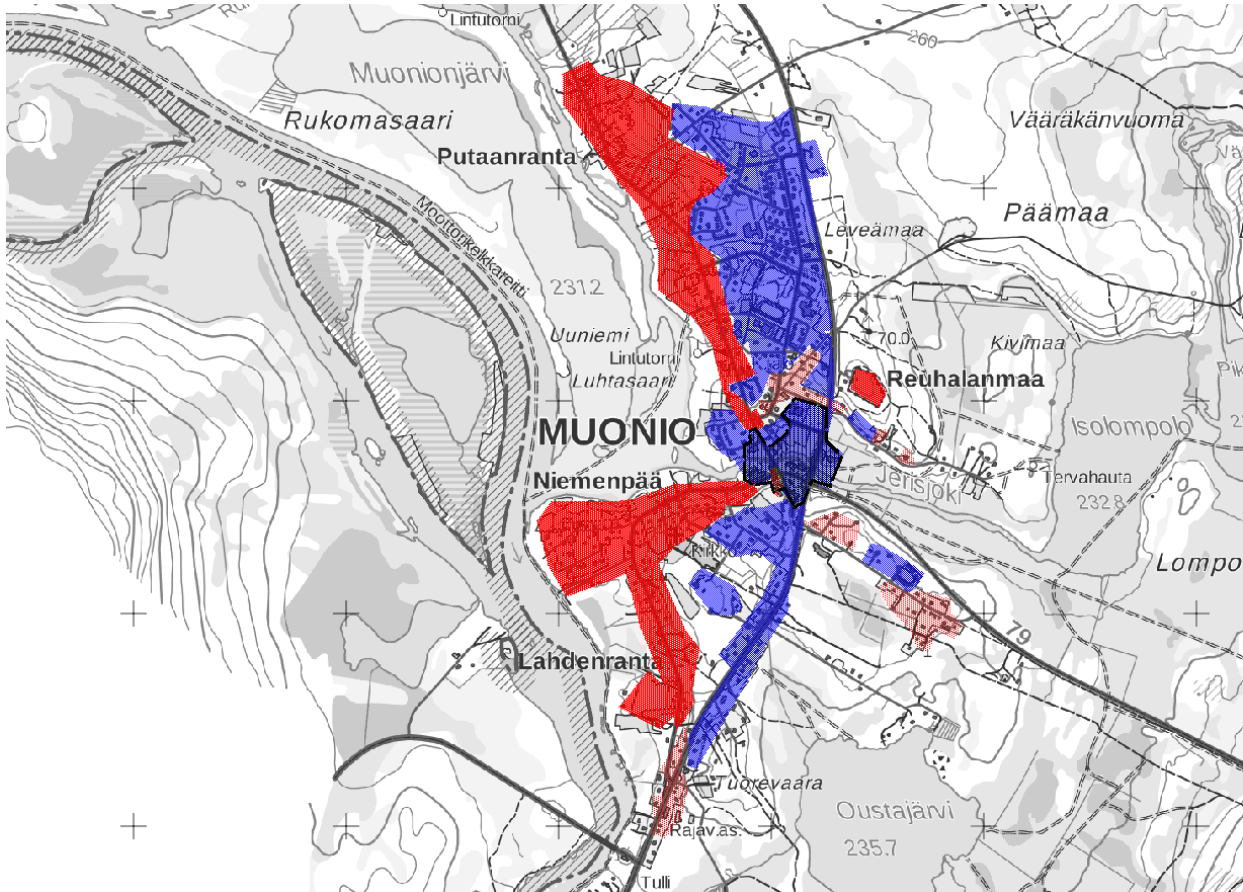
Kartta: Muonio, kirkonkylän ja taajaman ympäristöt

Muonion taajama jakautuu selkeästi vanhaan ja uuteen alueeseen, historialliseen ja jälleenrakennusajan **kirkonkylään** ja moderniin **taajamaan**, joiden runkona ovat aikakauden tielinjat. Niiden solmukohdassa on liikennereittien risteykseen rakentunut ja keskittynyt **taajaman liikekeskus**. Yleisesti alueiden täydennysrakentamisessa tulisi huomioida alueiden ominaispiirteet. Modernit alueet ovat vanhoja alueita epäyhtenäisempiä, hajanaisempia, kerroksellisia ja monimuotoisempia, kestäen paremmin muutoksia. Punaisella on merkitty kirkonkylän ajan alueet, vanha raitti tulisi huomioida kokonaisuutena.

Kirkonkylä: Punaisella rasterilla on vanhan kirkonkylän, vanhaa maantietä ja raittia seuraava asutus, joka rakentui uudelleen sodan tuhojen jälkeen. Raitin ohella Niemenpää, jonka kautta oli kulku joen yli Ruotsiin, muodosti vanhaa asutusta edustavan ympäristön. Tilakeskuksia ja pientaloasutusta käsittävä asutus täydentyi ja tiivistyi edelleen 1950-luvulla. Raitin varrelle keskittyivät pappilan, koulun ja sairaalan lisäksi kunnantalo, terveystalo ja postirakennus sekä raitin alkupäähän TVH:n varikko. Kaupat keskittyivät raitin risteyskohtiin ja vanhoille asuinpaikoille, raitin alakylään. **Vaaleanpunaisella rasterilla** on merkitty sodan jälkeen syntyneet täysin uudet asuinalueet. Kirkonkylän sotien jälkeinen (1944–1960) rakennuskanta käsittää pääosin tyyppiirustuksilla rakennettuja hallinnon, kaupan ja asumisen rakennuksia. Vallitsevana piirteenä on puu ja harjakatto. Rakennustyyppi on pääosin yksikerroksinen, kaksikerrokset ovat pääosin julkisen rakentamisen kohteita. Pihapiiriin kuuluu asuinrakennuksen lisäksi talousrakennus. Julkisivut ovat pelkistetyt, runkotyyppi on suorakaide tai noppamainen. Alueella on yksittäisiä, aikakauden jälkeen rakennettuja omakotitaloja ja rivitaloja, mutta alueen ominaispiirteet ovat kuitenkin hyvin säilyneet. Vanhaan asutukseen ja vielä jälleenrakennuskauteen liittyneet pelto- ja vesistömaisemat ovat osin kadonneet perinteisen maatalouden väistyttyä.

Taajama: Sinisellä rasterilla on merkitty 1960-luvun jälkeen syntynyt, rakennustavaltaan moderni Muonion taajama. Se rakentui kirkonkylän itäpuolelle, kuivemmille vaarakankaalle. Sen runkona oli tällöin rakennettu valtatie 21 uusi linjaus, joka ohitti vanhan kirkonkylän. Taajamarakentamisen paikallisen päätien muodostaa Pirkantie, jonka varrella on nähtävissä eri-ikäisiä taajama-ajan palvelurakennuksia, rivitaloja ja omakotitaloja. Ajalliset kerrostumat muodostavat pieniä alueita ja ympäristöjä, ei kuitenkaan yleiskaavassa huomioitavia alueita.
